# Monitorowanie wpływu eksploatacji górniczej spod lustra wody na obiekty chronione metodami skaningu laserowego i sondowania akustycznego

## Monitoring of the influence of mining exploitation under the water table on protected objects by use of laser scanning and echo-sounding

**Treść:** W artykule przedstawiono badanie stateczności skarp wyspy na zbiorniku w Kopalni Kruszywa „Zator-Podolsze Nowe”, w której prowadzono w przeszłości i prowadzi się obecnie eksploatację kruszywa spod powierzchni wody za pomocą pogłębiarki ssąco-refulującej. Wyspa ma powierzchnię około 670 m<sup>2</sup> i stanowi fragment obszaru NATURA 2000 „Dolina Dolnej Skawy”. Jest miejscem gniazdowania bardzo nielicznego w Polsce i objętego ścisłą ochroną gatunkową ślepowrona *Nycticorax nycticorax*. Do czynników powodujących niszczenie skarp podwodnych i nadwodnych wyspy należą: wahania wysokości poziomu lustra wody, czynniki atmosferyczne oraz zbliżająca się eksploatacja. W związku z ustalonymi strefami ochronnymi wyspy eksploatacja spod lustra wody nie może być prowadzona w 20-metrowej strefie ochronnej od brzegów wyspy. Celem badań jest monitoring stateczności skarp oraz kontrola prawidłowości prowadzenia e

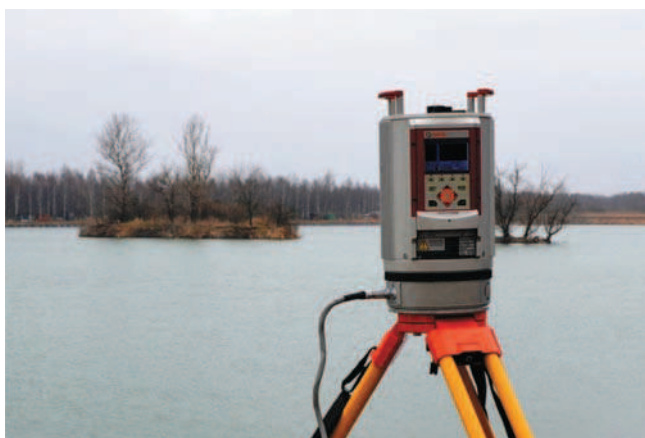
Rys. 3. Skaner Riegl VX 400 w czasie skanowania wyspy (Fot. D. Madusiok)

Fig. 3. Scanner Riegl VX 400 during the scanning of the island (Photo: D. Madusiok)

Badanie stateczności brzegów wyspy, a więc jej skarp, których część leży nad powierzchnią, a część pod powierzchnią wody, przeprowadzono za pomocą skanera laserowego Riegl VX 400 o zasięgu pomiaru 400 m (rys. 3) i sondy akustycznej Lowrance Elite-4 DSI z odbiornikiem GPS (rys. 4). Uzyskane dane pomiarowe opracowano w programach

W lutym 2014 r. pomiar skanerowy wykonano z 3 stanowisk skanera w oparciu o osnowę geodezyjną w państwowym układzie współrzędnych 2000 oraz poziom odniesienia Kronsztadt-86. Nawiązanie skanera wykonano za pomocą tachimetru elektrooptycznego Topcon GS 212. W wyniku skanowania otrzymano ok. 2,5 mln punktów, co daje średnią rozdzielczość punktów na zboczach skarpy 2 cm. Połączenie skanów z różnych stanowisk nastąpiło z dokładnością  $\pm 4$  mm. Tak duża gęstość punktów pomiarowych oraz wysoka dokładność pomiaru pozwoliła sporządzić numeryczny model wyspy w części nad lustrem wody (rys.3.3) i obliczyć jej objętość.

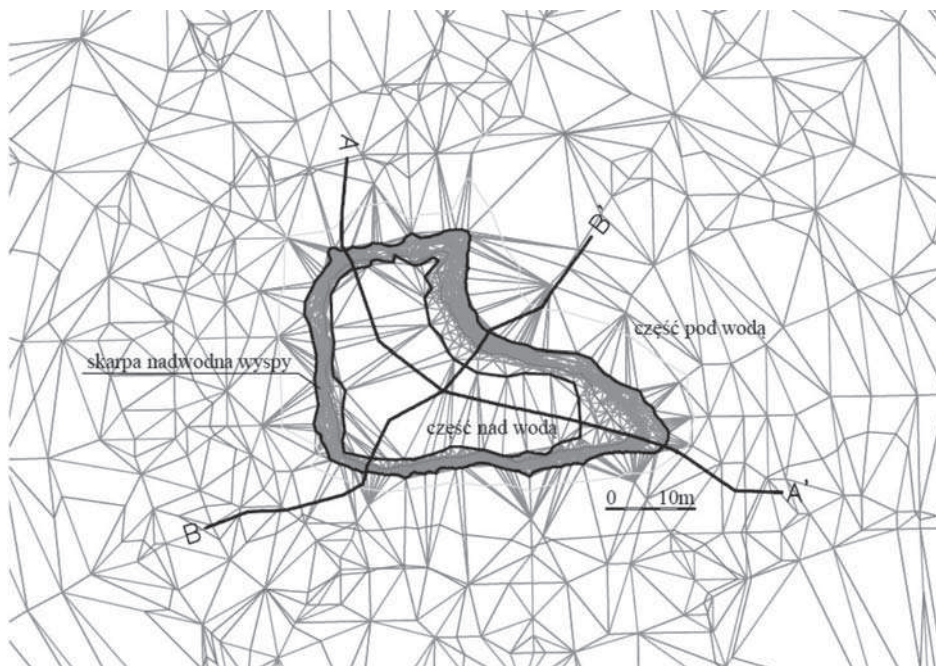
Rys 7. NMT części nadwodnej i podwodnej wyspy (opracowanie własne)  
 Fig. 7. DEM of the island above and under water (own elaboration)

Analizowane wykresy wzdłuż profilów AA' i BB' pokazują, że stabilność brzegów wyspy w badanym okresie została zachowana. Numeryczny model wyspy (część nadwodna) pozwolił określić jej objętość od rzędnej 220,6 m n.p.m. do rzędnej 222,3 m n.p.m., która wynosi 936 m<sup>3</sup>. Model ten stanowi także podstawę do tworzenia dowolnej liczby przekrojów kontrolnych w kolejnych etapach monitoringu, co pozwoli na dokładniejszą ocenę zmian zachodzących w badanym obiekcie w różnych kierunkach. W przypadku okresowych pomiarów tego samego obiektu metodami skaningową i batymetryczną istnieje możliwość wykonania szerokich analiz związanych z przemieszczaniem się mas ziemnych w przyszłości.

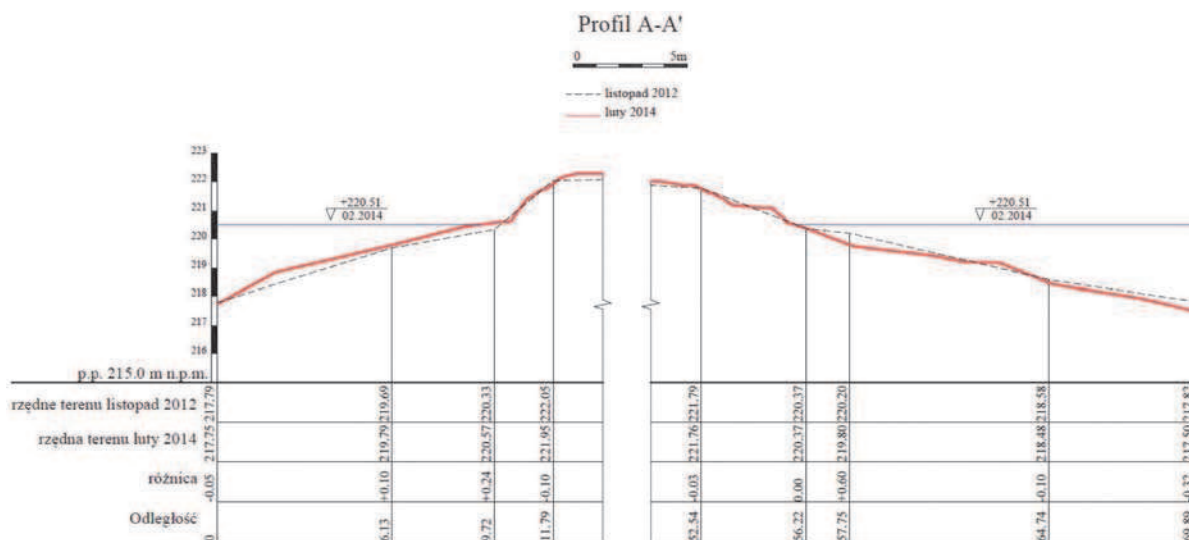
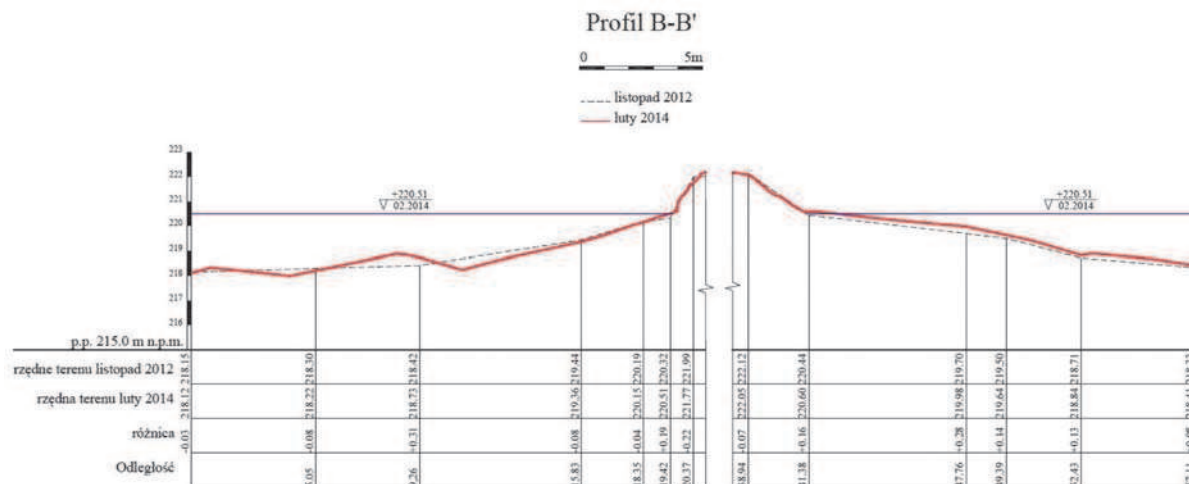
Przeprowadzone prace pomiarowe i obliczeniowe pozwoliły stwierdzić, że w ciągu 15 miesięcy prowadzenia eksploatacji na zbiorniku nie nastąpiły znaczne zmiany brzegów wyspy. Maksymalna różnica w rzędnych wynosząca 24 cm może być spowodowana małą dokładnością pomiaru w 2012 roku.

Rys. 8. Porównanie zmian ukształtowania terenu wzdłuż profilu AA i BB w okresie 15 miesięcy (opracowanie własne)  
 Fig. 8. Comparison of changes in landform along profiles AA and BB within 15 months (own elaboration)

W 2012 r. wykonano mniej dokładny pomiar tachimetryczny wyspy oraz sondowanie wzdłuż charakterystycznych linii (przekrojów), zaznaczonych na rys. 6. Wynik pomiarów z 2012 r. uznano za stan wyjściowy w omawianym monitoringu. Wzdłuż tych samych linii AA' i BB' na podstawie NMT otrzymanego z 2014 r. wygenerowano profile, porównując je następnie z profilami według sondowania z 2012 r. (rys. 8).
