Synagogi Rzeszowa. Część 1. Synagoga Staromiejska

Rzeszow synagogues. Part 1. Old Town Synagogue

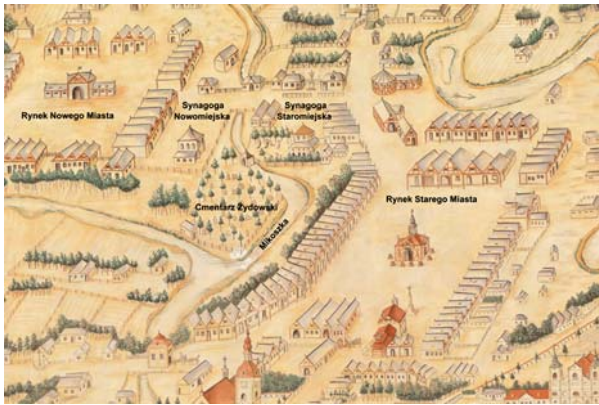
Ryc. 1. Fragment planu perspektywicznego Rzeszowa z 1762 roku, autorstwa Karola Henryka Wiedemanna – najstarszy widok rzeszowskich synagog. Widok na synagogi, dzielnicę żydowską tzw. Nowe Miasto, rzekę Mikoszkę i dwa cmentarze. Plan [w:] Muzeum Okręgowe w Rzeszowie

Fig. 1. Fragment of a perspective plan of Rzeszów from 1762, by Karol Henryk Wiedemann – the oldest view of Rzeszów synagogues. View of synagogues, the Jewish quarter the so called New Town, the Mikoszka River and two cemeteries. Plan [in:] Regional Museum in Rzeszów

Według najstarszych źródeł, np. planu perspektywicznego Rzeszowa z 1762 roku autorstwa Karola Henryka Wiedemanna, tuż przy synagodze Staromiejskiej, od strony północnej i zachodniej usytuowany był pierwszy cmentarz związany z najstarszym osadnictwem Żydów w Rzeszowie. Zgodnie z Talmudem grób zmarłego był miejscem nietykalnym, a tym samym i cały cmentarz. Żydowskie cmentarze trwały więc przez wieki nienaruszone.

According to the oldest sources, i.e. the perspective plan of Rzeszow from 1762 by Karol Henryk Wiedemann, the first cemetery associated with the oldest Jewish settlement in Rzeszow was situated just by the Old Town synagogue, on the north and west side. According to the Talmud a dead person’s grave was untouchable, and so was the whole graveyard. Therefore Jewish cemeteries survived inviolate for ages.

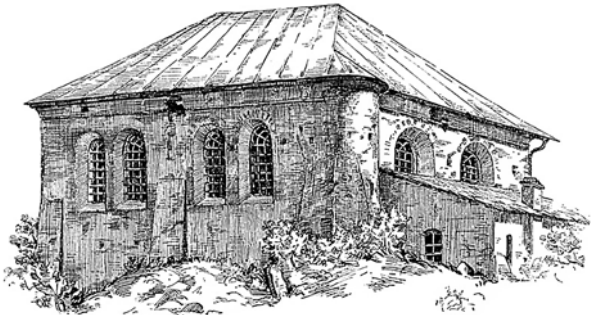
Ryc. 2. Rysunek Władysława Łuszczkiewicza z 1891 roku przedstawiający widok synagogi Staromiejskiej z zewnątrz. Rycina [w:] Sprawozdanie z wycieczki naukowej odbytej w lecie 1891 roku przez Prof. Władysława Łuszczkiewicza, zeszyt II, s.176. [w:] Sprawozdania Komisji do badania Historii Sztuki w Polsce. Tom V, Kraków 1896. W sprawozdaniu podano błędną nazwę określając obiekt jako bożnica nowomiejska w Rzeszowie

Fig. 2. Sketch by Władysław Łuszczkiewicz from 1891 showing the Old Town Synagogue from the outside. Sketch [in:] Report from a scientific excursion made in the summer of 1891 by Prof. Władysław Łuszczkiewicz, booklet II, p.176. [in:] Report of the Commission for researching History of Art in Poland. Volume V, Kraków 1896. In the report a wrong name was given to the object referred to as the New Town temple in Rzeszów

Pierwszy, szczegółowy opis wnętrza synagogi Staromiejskiej wykonał Władysław Łuszczkiewicz w *Sprawozdaniu z wycieczki naukowej odbytej w lecie 1891 roku*¹¹. Zamieszczone w sprawozdaniu rysunki oraz fotografie Edwarda Janusza z lat 1886–1914 świadczą o wyjątkowym bogactwie wystroju wnętrza obiektu. W tekście Łuszczkiewicza czytamy m.in.:

The first detailed description of the interior of the Old Town synagogue was written by Władysław Łuszczkiewicz in the *Report from a scientific excursion made in the summer of 1891*¹¹. The drawings and photographs by Edward Janusz from the years 1886–1914, enclosed in the report, bear evidence of the exceptionally lavish interior decoration of the object. In the text by Łuszczkiewicz we can read e.g. that:

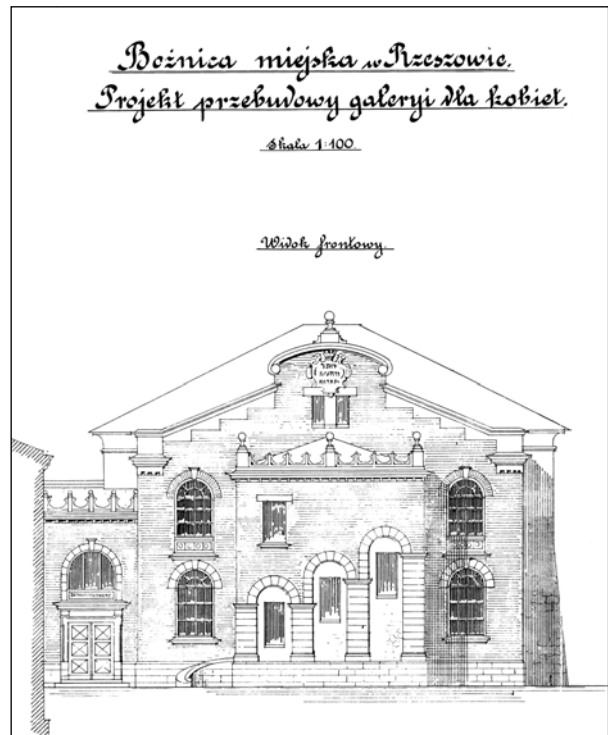
Ryc. 3. Bożnica miejska w Rzeszowie. Projekt przebudowy „galerii” dla kobiet. Widok frontowy. Autor: Dionizy Krzyczkowski. Lwów, wrzesień 1905 r. Ryc. [w:] Archiwum Państwowe w Rzeszowie

Fig. 3. City temple in Rzeszów. Project of alterations in the “gallery” for women. Front view. Author: Dionizy Krzyczkowski. Lviv, September 1905. Sketch [in:] State Archive in Rzeszów

W latach 1906–1907 synagoga została przebudowana i wówczas nastąpiło kolejne, istotne przekształcenie formy architektonicznej obiektu. Projekt wykonał w 1905 roku lwowski architekt Dionizy Krzyczkowski, a pozwolenia na jego realizację udzielił dr Feliks Kopera, konserwator zabytków sztuki okręgu tarnowsko-rzeszowskiego. W decyzji z 16 października 1905 roku stwierdza on m.in.: *Wobec niemożliwości utrzymania obecnie istniejącej galerii dla kobiet (...) zgadzam się na zburzenie tejże galerii i zastąpienie jej nową, według planu mi niniejszym przedłożonego*.

In the years 1906–07, the synagogue was altered which meant yet another significant transformation in the architectonic form of the object. The project was made by an architect from Lviv Dionizy Krzyczkowski in the year 1905, and permission for its realisation was granted by dr Feliks Kopera, an art monument conservator in the Tarnow-Rzeszow Region. In the decision from October 16, 1905, he stated that: *Faced with the impossibility to maintain the currently existing gallery for women (...) I consent to the demolition of the said gallery and replacing it with a new one, according to the plan presented hereby*.

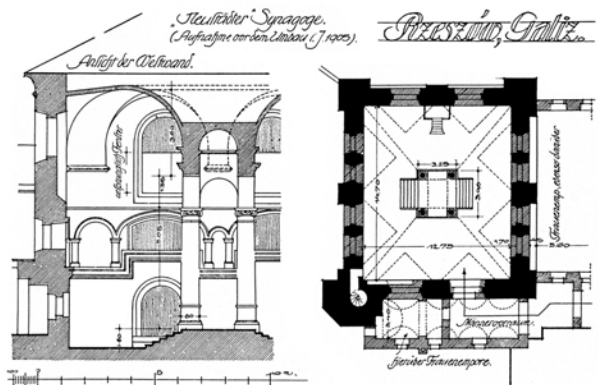
Ryc. 4. Rzut i przekrój synagogi Staromiejskiej nazwanej błędnie Neustadter Synagoge. Rysunek w publikacji Alfreda Grotte pod nazwą Deutsche, böhmische und polnische Synagogen typen vom XI. bis Anfang des XIX. Jahrhunderts wydanej w Berlinie w 1915 r. Rzut przedstawia ówczesną funkcję przybudówek

Fig. 4. Plan and cross-section of the Old Town Synagogue wrongly referred to as Neustadter Synagoge. Sketch in the publication by Alfred Grotte entitled Deutsche, böhmische und polnische Synagogen typen vom XI. bis Anfang des XIX. Jahrhunderts published in Berlin in 1915. Plan presents the then function of annexes.

Na podstawie zachowanego w Archiwum Państwowym w Rzeszowie projektu możemy odtworzyć ówczesną funkcję przybudówek. W zachowanej do dziś przybudówce, znajdującej się od strony południowej, na parterze mieścił się dolny babiniec oraz klatka schodowa prowadząca na górną i boczną salę modlitewną dla kobiet. W przybudówce zachodniej, wyburzonej w latach 50. XX wieku, pierwotnie na parterze znajdowało się wejście dla mężczyzn, przedsionek i sala zebrań, natomiast na piętrze boczna sala modlitewna dla kobiet.

On the basis of the project preserved in the State Archive in Rzeszow we can recreate the then function of extensions. In the extension preserved till today, situated on the south side, there used to be the lower women section on the ground floor and the staircase leading to the upper and side prayer room for women. The western extension, demolished in the 1950s, originally housed the entrance for men, the vestibule and the meeting room on the ground floor, with the side prayer room for women on the upper floor.

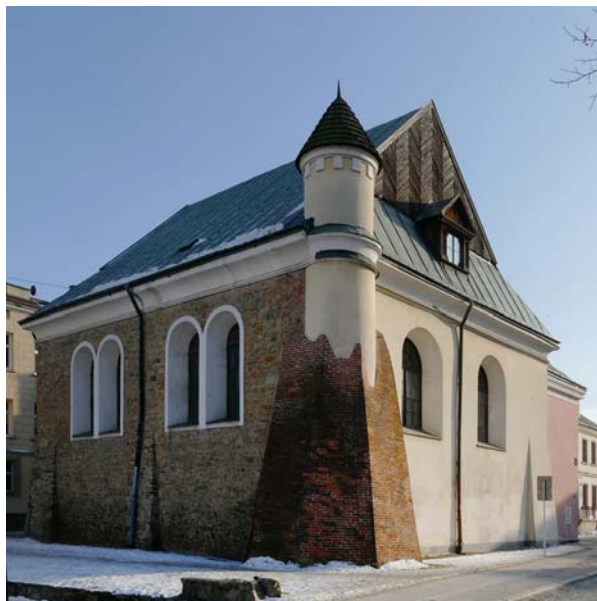
Ryc. 6. Fotografia z 1940 roku przedstawiająca synagogę Staromiejską (pierwszy plan) i Nowomiejską oraz mur otaczający cmentarz. Archiwum Państwowe w Rzeszowie

Fig. 6. Photograph from 1940 representing the Old Town (foreground) and the New Town Synagogue and the wall surrounding the cemetery. State Archive in Rzeszow.
