# Wpływ anomalii i defektów cieplnych na rozkład temperatury ścian zewnętrznych

Dr inż. Paweł Krause, Politechnika Śląska

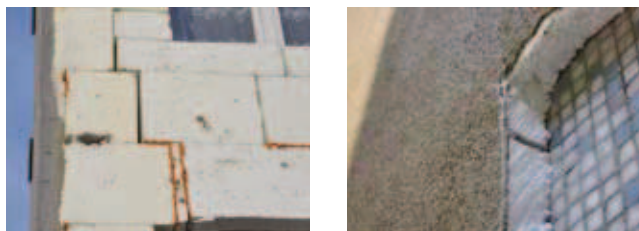
Rys. 1, 2. Wadliwe łączenie poszczególnych płyt izolacji termicznej w systemie ETICS

składowe przegród budowlanych powinny być dobrane w sposób jednoznaczny, nie dając możliwości własnej interpretacji wykonawcy na etapie realizacji robót budowlanych. Ściany zewnętrzne charakteryzują się w wielu przypadkach nieprawidłowościami w zakresie wykonania składowych systemów ociepleń. Mogą one wpływać na stan ochrony cieplnej budynku oraz trwałość zastosowanych materiałów budowlanych. Wady wykonawcze mogą być związane np. z nieprawidłowym sposobem klejenia termoizolacji do podłoża ściennego, wadliwym jej mocowaniem za pomocą łączników mechanicznych, błędnym układaniem i łączeniem poszczególnych płyt izolacji cieplnej (rys. 1–4), a także źle wykonywaną warstwą zbrojoną i fakturową [2].

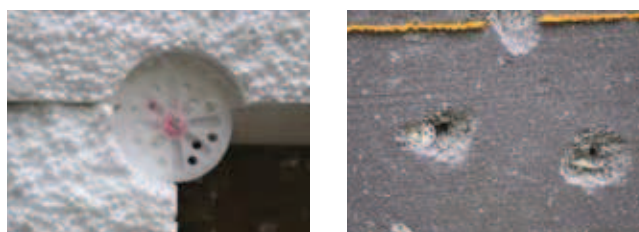
Rys. 3, 4. Nieprawidłowy sposób mocowania łączników mechanicznych do ścian

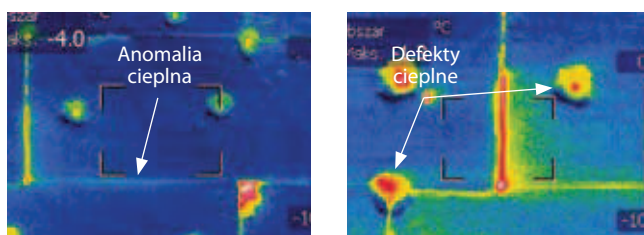
Na poniższych rysunkach przedstawiono przykłady anomalii i defektów cieplnych. Anomalie cieplne pokazane na rysunku 5 związane są z połączeniem dwóch sąsiadujących płyt izolacji cieplnej. Pomimo poprawnego wykonania połączenia styku termoizolacji występuje liniowe zaburzenie pola temperatury o nieznacznym natężeniu, w stosunku do sąsiadujących fragmentów izolacji cieplnej (płyta pełna). Przykładowe defekty cieplne zostały pokazane na rysunku 6. Na termogramie widoczne są zaburzenia rozkładu temperatury o zróżnicowanej intensywności, w miejscu połączenia poszczególnych płyt izolacji termicznej. Zmiana temperatury widoczna w skali barw charakteryzuje wadę w zakresie niepoprawnego wykonania styku materiałów termoizolacyjnych. Innym widocznym defektem cieplnym są lokalne zaburzenia pola temperatury w obrębie mocowania termoizolacji za pomocą łączników mechanicznych. Pole temperatury, wskazujące na występowanie zaburzeń

Rys. 5, 6. Przykładowe anomalie i defekty cieplne na termogramach

cieplnych, związane jest z wadliwym wykonaniem otworów w warstwie izolacji cieplnej, charakteryzujących się zwiększoną średnicą w stosunku do zastosowanej tulei trzpienia łącznika.

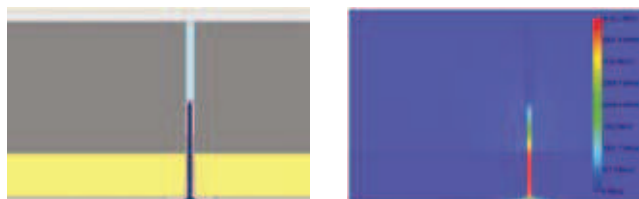
**Rys. 7, 8.** Model geometryczny fragmentu ściany z łącznikiem metalowym i otworem przelotowym; gęstość strumienia ciepła w przekroju ściany

Pierwszym przypadkiem jest wpływ nieprawidłowości w postaci niewłaściwie wykonanego otworu na łącznik mechaniczny jako otworu przelotowego. W praktyce jest to nierzadki przypadek, który ma miejsce w sytuacji złego doboru wiertła w stosunku do grubości ściany. Na rysunku 7 przedstawiono model geometryczny fragmentu ściany monolitycznej z izolacją termiczną w postaci polistyrenu EPS i łącznikiem stalowym zakotwionym na głębokość 6 cm w otworze przelotowym, zamkniętym od strony wewnętrznej warstwą tynku cementowo-wapiennego. Obliczenia wykonano dla temperatury wewnętrznej  $t_i = +20^\circ\text{C}$  i temperatury zewnętrznej  $t_e = -20^\circ\text{C}$ . Opory przejmowania ciepła na wewnętrznej i zewnętrznej powierzchni ściany przyjęto zgodnie z PN-EN ISO 6946:2008. Wyniki otrzymane w postaci rozkładu gęstości strumienia ciepła i pola temperatury w przekroju ściany przedstawiono na rysunkach 8, 9, 10. W celach porównawczych zestawiono wyniki dla analogicznej ściany z łącznikiem stalowym zakotwionym na głębokość 6 cm bez przewiercenia warstwy konstrukcyjnej na wylot – rysunek 11. Wyniki tych obliczeń zestawiono na rysunkach 12, 13, 14.

Analizując pole temperatur dla łącznika wykonanego w sposób nieprawidłowy z identycznym łącznikiem wykonanym poprawnie, należy stwierdzić, iż wada wykonawcza polegająca na przewierceniu na wylot elementu konstrukcyjnego ściany spowodowała nieznaczną lokalną poprawę izolacyjności cieplnej przegrody. Wykonanie otworu przelotowego spowodowało wzrost temperatury

na wewnętrznej powierzchni ściany w obrębie łącznika mechanicznego o 0,1 K w stosunku do ściany z poprawnie wykonanym łącznikiem. Jest to związane ze stosunkowo wysoką przewodnością cieplną fragmentu ściany monolitycznej, w stosunku do przewodności cieplnej powietrza znajdującego się w niewielkiej niewentylowanej przestrzeni. Pomimo iż rozwiązanie stanowi nieprawidłowość w aspekcie tzw. sztuki budowlanej, nie stanowi defektu cieplnego. Jest to związane z zaburzeniem pola temperatury, które nie ma charakteru zjawiska negatywnego. W przedstawionym przykładzie ma miejsce lokalna poprawa izolacyjności cieplnej przegrody. Występujące na rysunku 7–14 łączniki mechaniczne stanowią przykład anomalii termicznych.

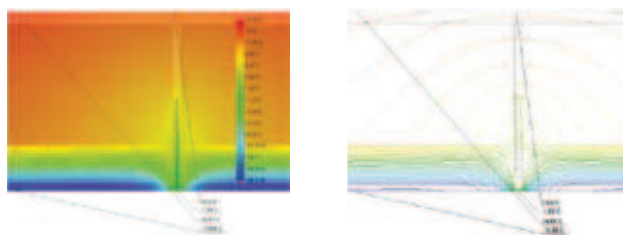
**Rys. 9, 10.** Pole temperatury w przekroju ściany z łącznikiem metalowym i otworem przelotowym – skala barw i izotermy

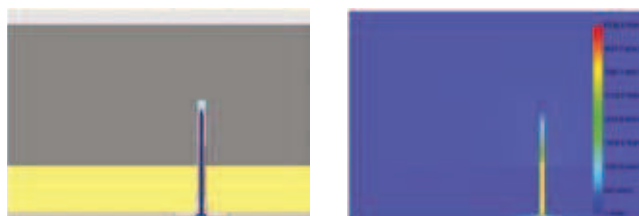
**Rys. 11, 12.** Model geometryczny fragmentu ściany z łącznikiem metalowym zakotwionym na głębokość 6 cm; gęstość strumienia ciepła w przekroju ściany

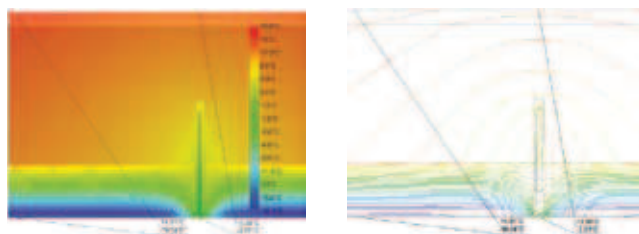
**Rys. 13, 14.** Pole temperatury w przekroju ściany z łącznikiem metalowym zakotwionym na głębokość 6 cm – skala barw i izotermy

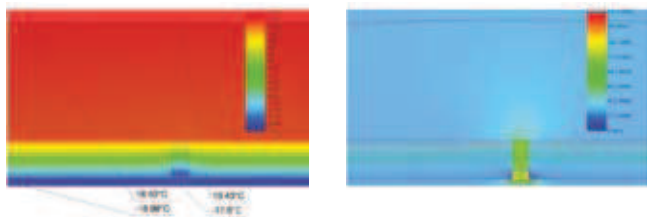
**Rys. 15, 16.** Pole temperatury w przekroju ściany ze szczeliną pomiędzy płytami termoizolacyjnymi o szerokości 2 cm wypełnioną powietrzem; gęstość strumienia ciepła w przekroju ściany

Odmiernym przykładem zaburzeń pola temperatury ścian zewnętrznej jest fragment połączenia sąsiadujących płyt izolacji cieplnej z polistyrenu EPS gr. 5 cm, dla analogicznej budowy ściany i warunków brzegowych, opisanych we wcześniejszym przykładzie. Zamodelowano szczelinę o grubości 2 cm pomiędzy płytami termoizolacji zamkniętą od strony wewnętrznej konstrukcją ściany monolityczną, a od zewnętrznej warstwą zbrojoną i fragmentem zaprawy klejowej. Pozostała przestrzeń została wypełniona powietrzem. Dla takiego rozwiązania otrzymano wyniki przedstawione na rysunkach 15 i 16. Drugim założeniem było całkowite wypełnienie tej samej szczeliny warstwą zaprawy klejowej. Wyniki dla tego przypadku pokazano na rysunkach 17 i 18. Oba pokazane przypadki stanowią defekt cieplny przegrody, powodując niekorzystne zaburzenie rozkładu temperatury ściany. W stosunku do fragmentu ściany poza miejscem styku termoizolacji obserwuje się obniżenie temperatury na zewnętrznej powierzchni przegrody o odpowiednio 1,2 K dla szczeliny wypełnionej powietrzem i 5,8 K dla szczeliny wypełnionej zaprawą klejową. Defekt cieplny dla szczeliny wypełnionej zaprawą jest defektem wyższego stopnia w stosunku do defektu termicznego ze szczeliną wypełnioną powietrzem.

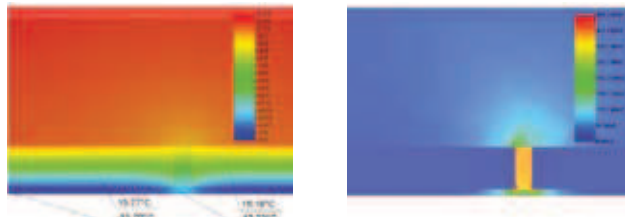
**Rys. 17, 18.** Pole temperatury w przekroju ściany ze szczeliną pomiędzy płytami termoizolacyjnymi o szerokości 2 cm zaprawą klejową; gęstość strumienia ciepła w przekroju ściany
