*Zamek w Chudowie do końca XVI w.
– rozwój i przekształcenia prywatnej siedziby górnośląskiej
w świetle dotychczasowych badań*

*Castle in Chudów until the end of the 16th century
– development and transformation of a private Upper Silesian seat
in the light of current research*

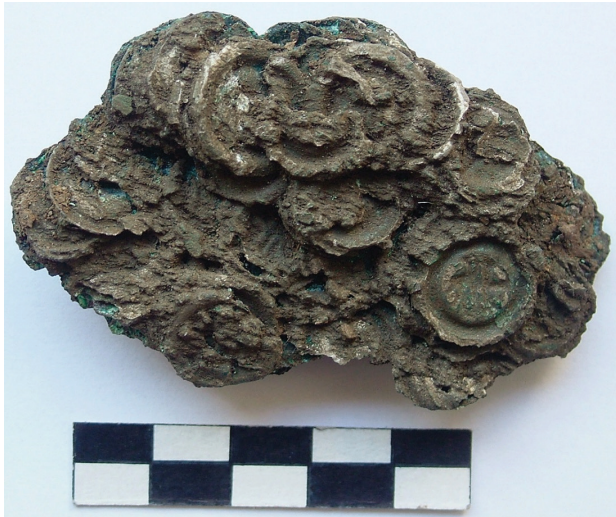
Il. 4. Zamek w Chudowie. Skarb brakteatów przed pracami konserwatorskimi (fot. A. Tarasiński, 2005)

Fig. 4. The castle in Chudów. Hoard of bracteates before restoration works (photo by A. Tarasiński, 2005)

Do południowego narożnika drewnianej wieży (jej południowo-zachodniej ściany) już chyba w 3. ćwierci XV stulecia dostawiono niewielką przybudówkę. Mniej więcej w połowie jej długości odkryta została „bryłka” (prawdopodobnie intencjonalnie ukryta pod deską podłogową), która po oczyszczeniu i dokładnym obejrzeniu okazała się zgrupowaniem sklejonych, skorodowanych brakteatów (w chwili odkrycia czytelny był odcisk otaczającej je pierwotnie tkaniny – płóciennej sakiewki) (il. 4)¹⁵.

A small annex was added to the southern corner of the wooden tower (its south-western wall) probably in the 3rd quarter of the 15th century. Approximately halfway through its length, a “lump” was discovered (probably intentionally hidden under a floorboard), which after cleaning and thorough examination turned out to be a grouping of glued and corroded bracteates (at the time of the discovery, the imprint of the fabric surrounding it – a cloth pouch) was clearly visible (Fig. 4)¹⁵.

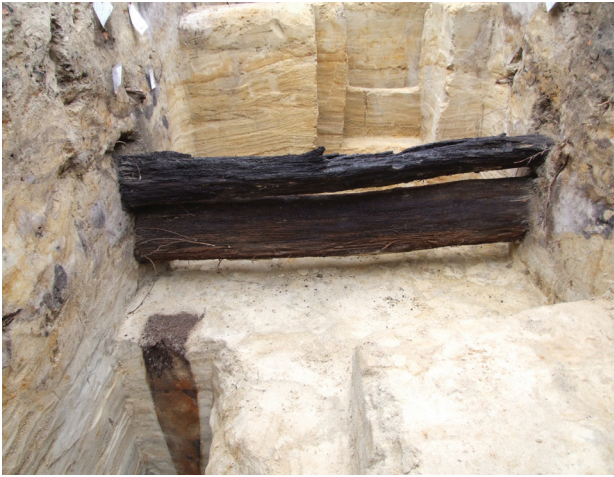
Il. 6. Zamek w Chudowie. Relikty cembrowiny ograniczającej wyspę zamkową od strony południowo-wschodniej oraz słupa podtrzymującego jej konstrukcję – odkryte w toku badań archeologicznych (fot. S. Walkowski, 2017)

Fig. 6. The castle in Chudów. Relics of the casing limiting the castle island from the south-eastern side and the pole supporting its construction – discovered during the archaeological research (photo by S. Walkowski, 2017)

Probably along with the construction of the castle, the casing was built within a few meters from the outer walls, which served to reinforce the edge of the new castle island (Fig. 6). Their first fragments were discovered during the research in 1957 in the surveys in front of the tower [5, p. 7]. In subsequent years, other fragments were found in excavations at the north-western and south-eastern walls of the castle. The traces of its removal were found near the north-eastern wall of the castle. The casing consisted of beams, no fewer than four, which were placed on top of each other and sealed with moss. From the outside, the structure was strengthened by sharpened poles stuck into the sandy bottom, which prevented it from slipping into the moat.

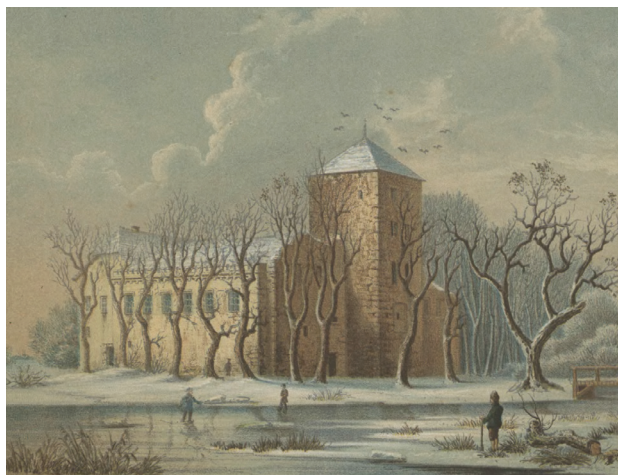
Il. 7. Zamek w Chudowie około 1860 r.
– po odbudowie Aleksandra von Bally’ego
(litografia A. Dunckera – zbiory Muzeum Zamku w Chudowie) [17]

Fig. 7. The castle in Chudów in circa 1860
– after the reconstruction by Alexander von Bally
(a lithograph by A. Duncker
– collections of the Castle Museum in Chudów) [17]
