Ocena efektywności dociepleń od strony wewnętrznej na przykładzie zabytkowego obiektu szpitalnego w Tworkach

Evaluation of the effectiveness of the insulation from the inside on the example of the historical hospital building in Tworki

Przedmiotem analizy jest pawilon nr V znajdujący się na terenie Szpitala Psychiatrycznego przy ul. Partyzantów 2-4 w Pruszkowie k. Warszawy [25].

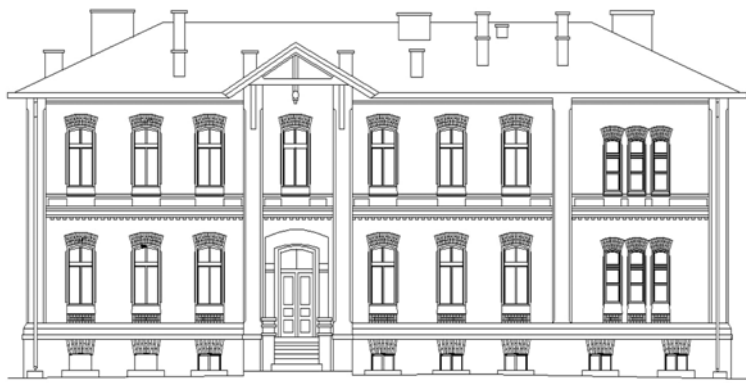
Ryc. 1. Widok ogólny elewacji południowo-zachodniej i schemat przekroju poprzecznego A-A
 Fig. 1. General view of the south-east façade and A-A cross-section

The pavilion under study (fig. 1-2) is a free-standing building in the psychiatric hospital complex in Tworki. It is located in a forested area. Based on archival documentation [28] it was determined that the building dates back to the end of the 19th century.

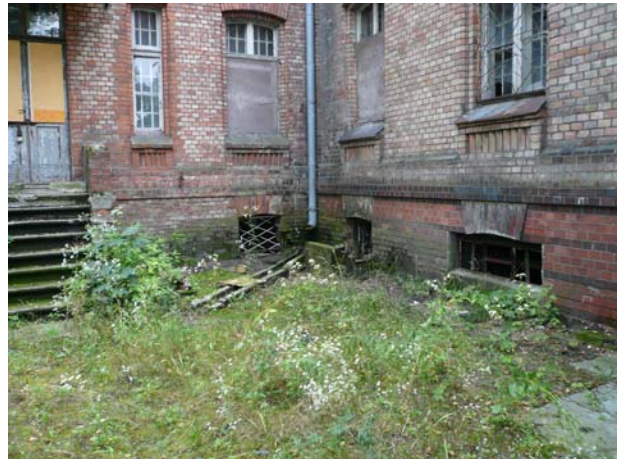
Ryc. 3. Budynek główny, widok elewacji północno-zachodniej, zacieki, algi w strefie przyziemia
 Fig. 3. Main building: view of the north-west façade. Damp patches and algae on basement walls

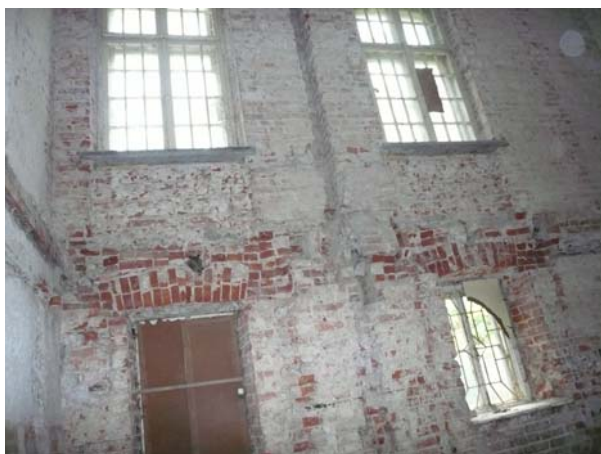
Ryc. 6. Ściana nadziemia, mur ceglany na zaprawie wapiennej
Fig. 6. Wall above ground level – brick with lime mortar
