Określenie podatności powierzchni tocznej szyn kolejowych na pęknięcia

W artykule przedstawiono jedną z głównych wad szyn kolejowych typu pęknięcie oraz zależności wpływające na wielkość pęknięcia. Zastosowano nową metodę badań polegającą na wciskaniu stożka o kącie rozwarcia 60° w przygotowany fragment szyny. Stwierdzono, że tworzący się zgniot powierzchniowy materiału spowodowany obciążeniem, a także dynamiką jazdy taboru kolejowego jest przyczyną powstawania wady typu pęknięcia krawędziowe powierzchni (*head checks*) szyn. Stwierdzono również duży wpływ struktury warstwy powierzchni tocznej szyn na powstawanie pęknięć. Zaproponowano sposób określenia podatności powierzchni tocznej szyn na tworzenie się wad szyn za pomocą współczynnika W_p .

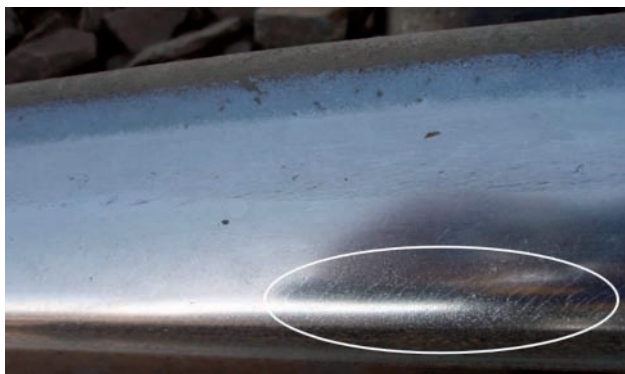
Rys. 1. Pęknięcia krawędziowe szyny na etapie początkowym [fot. I. Mikłaszewicz]

Pod wpływem eksploatacji powierzchnia toczna szyn kolejowych ulega istotnym zmianom, takim jak odkształcenia i tworzenie się wad na powierzchni. Głównymi wadami nastroczającymi wiele trudności są wszelkiego rodzaju pęknięcia krawędziowe, tzw. *head checks* (2223) [2] (rys. 1, 2) oraz powierzchniowe, tj. *squat* (227) [2] (rys. 3) [3]. Występują również inne wady typu *shelling* (222) [2], falistość, wybuksovania, pęknięcia poprzeczne i poziome czy nadmierne zużycie [4]. Wady te wpływają na dyskomfort jazdy pasażerów stwarzając jednocześnie zagrożenie w podróżowaniu. Walka z tymi wadami jest bardzo trudna

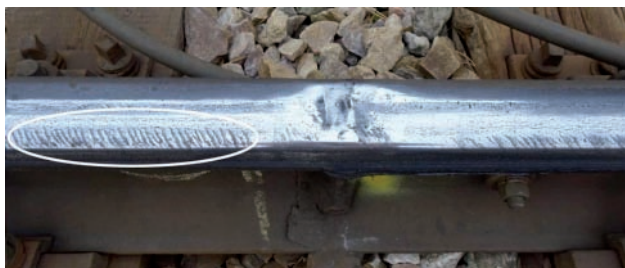
Rys. 2. Pęknięcia krawędziowe o różnym nasileniu w bezpośrednim sąsiedztwie złącza spawanego [fot. I. Mikłaszewicz]

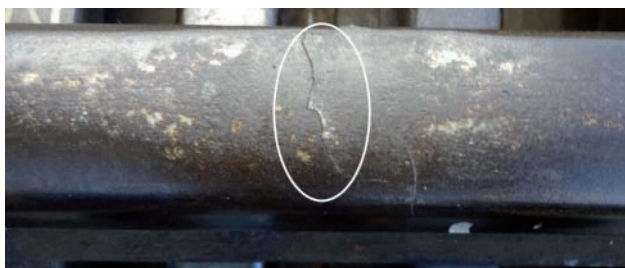
Rys. 3. Pęknięcie powierzchniowe szyny typu *squat* [fot. I. Mikłaszewicz]

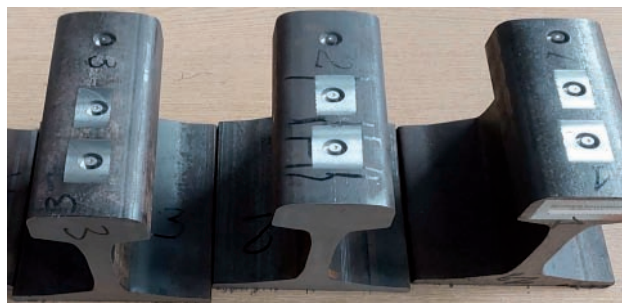
Rys. 4. Odcinki trzech gatunków szyn wykorzystane w badaniach [fot. I. Mikłaszewicz]

Próbki szyn poddano frezowaniu powierzchni na głębokość 0,3 mm oraz 0,5 mm celem usunięcia odwęglonej powierzchni materiału (rys. 4). Tak przygotowaną powierzchnię szyny wiercono wiertłem koronowym o średnicy 15 mm na głębokość 8÷9 mm (rys. 5). W procesie przygotowania próbki walec o średnicy 8 mm wciskano centrycznie stożek o kącie rozwarcia 60 stopni z prędkością narastania siły 40 kN/min, rejestrując siłę wciskania F wyrażoną w kilonewtonach i głębokość penetracji końcówki stożka h w materiale szyny wyrażoną w milimetrach. Badanie przerywano w momencie pęknięcia materiału.

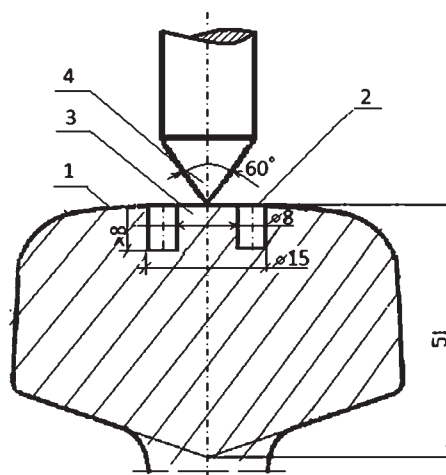
Rys. 5. Schemat wciskania stożka w powierzchnię szyny: 1) szyna, 2) wywiercony otwór za pomocą wiertła koronowego, 3) pręt, 4) stożek [I. Mikłaszewicz]

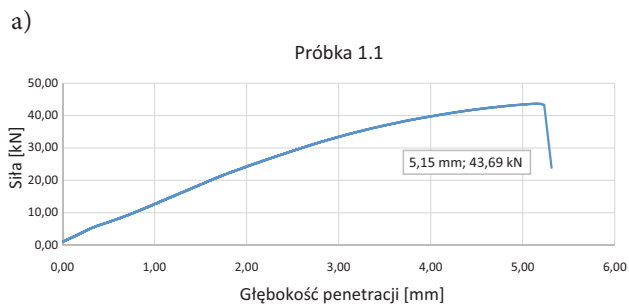
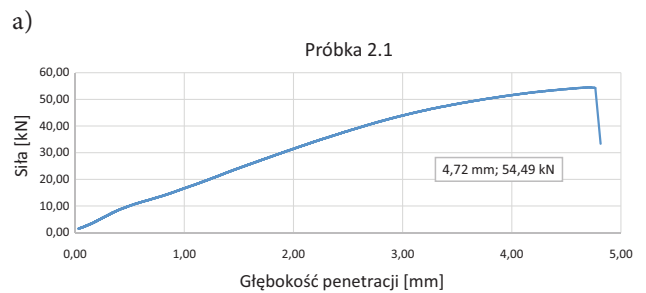
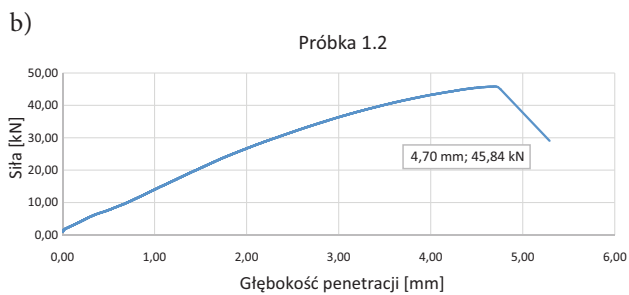
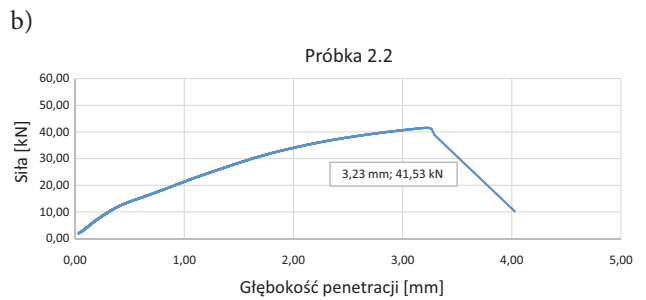
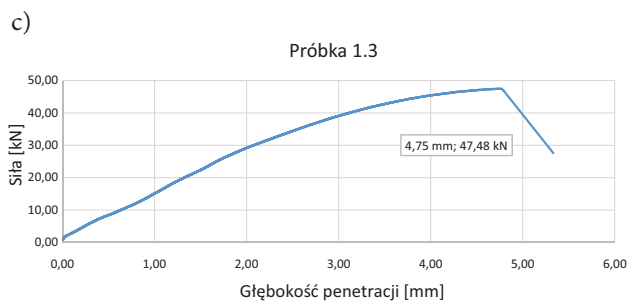
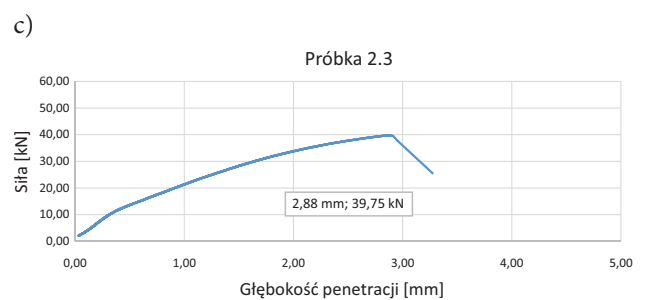
Rys. 6. Zależność siły od głębokości wciskania stożka w szynę z gatunku R260: a) bez frezowania, b) we frezowaną powierzchnię na głębokość 0,3 mm, c) we frezowaną powierzchnię na głębokość 0,5 mm [oprac. J. Michalik, I. Mikłaszewicz]

Rys. 7. Zależność siły od głębokości wciskania stożka w szynę z gatunku R350HT: a) bez frezowania, b) we frezowaną powierzchnię na głębokość 0,3 mm, c) we frezowaną powierzchnię na głębokość 0,5 mm [oprac. J. Michalik, I. Mikłaszewicz]

Wyniki badań siły pęknięcia F , głębokości wciskania h , powierzchni stożka S_b oraz wyliczonego współczynnika W_p zamieszczono w tabelicy 4. Na wykresach przedstawiono zależności siły F od głębokości penetracji stożka h , odpowiednio dla szyn niefrezowanych i poddanych frezowaniu (rys. 6–8).

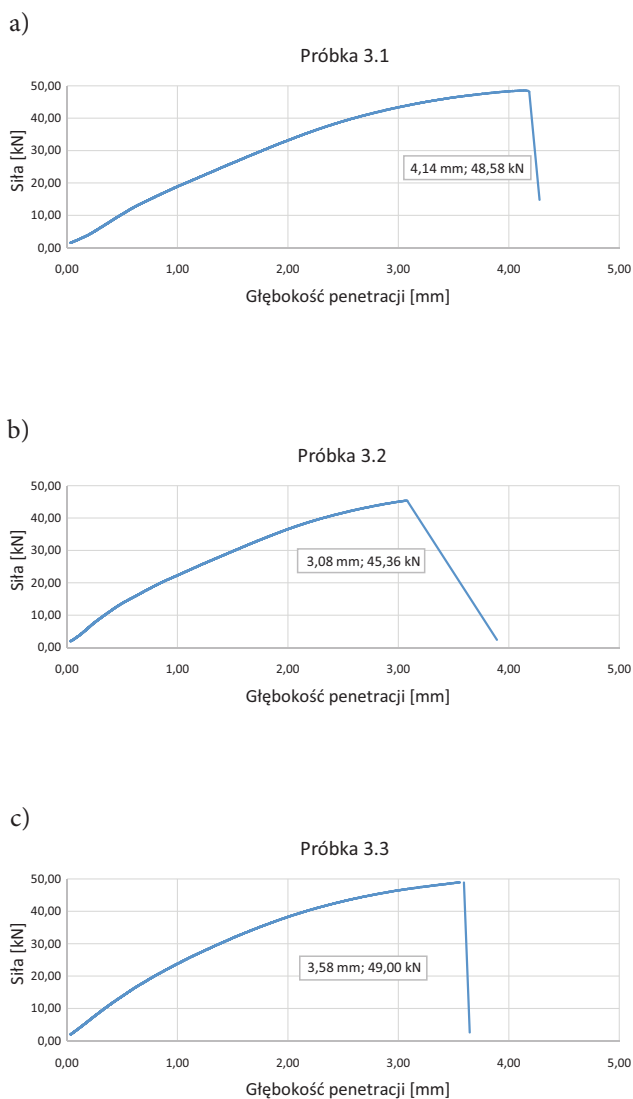
Rys. 8. Zależność siły od głębokości wciskania stożka w szynę z gatunku R400HT: a) bez frezowania, b) we frezowaną powierzchnię na głębokość 0,3 mm, c) we frezowaną powierzchnię na głębokość 0,5 mm [oprac. J. Michalik, I. Mikłaszewicz]

Rys. 9. Pęknięcia powierzchni tocznej szyny gatunku R260 po badaniu wciskania stożka w szynę: a) początek, b) środek, c) dno przy wierzchołku stożka [fot. I. Mikłaszewicz]

Na rysunku 9 przedstawiono mikrostrukturę początku, środka i dna pękniętej warstwy powierzchniowej szyn z gatunku R260 po wciskaniu stożka. Widoczny jest silny zgniot materiału tuż przy powierzchni szyny, w środkowej części oraz dnie. Natomiast na rysunku 10 pokazano strukturę początku i środka warstwy powierzchniowej po wciskaniu stożka w szynę gatunku R350HT.

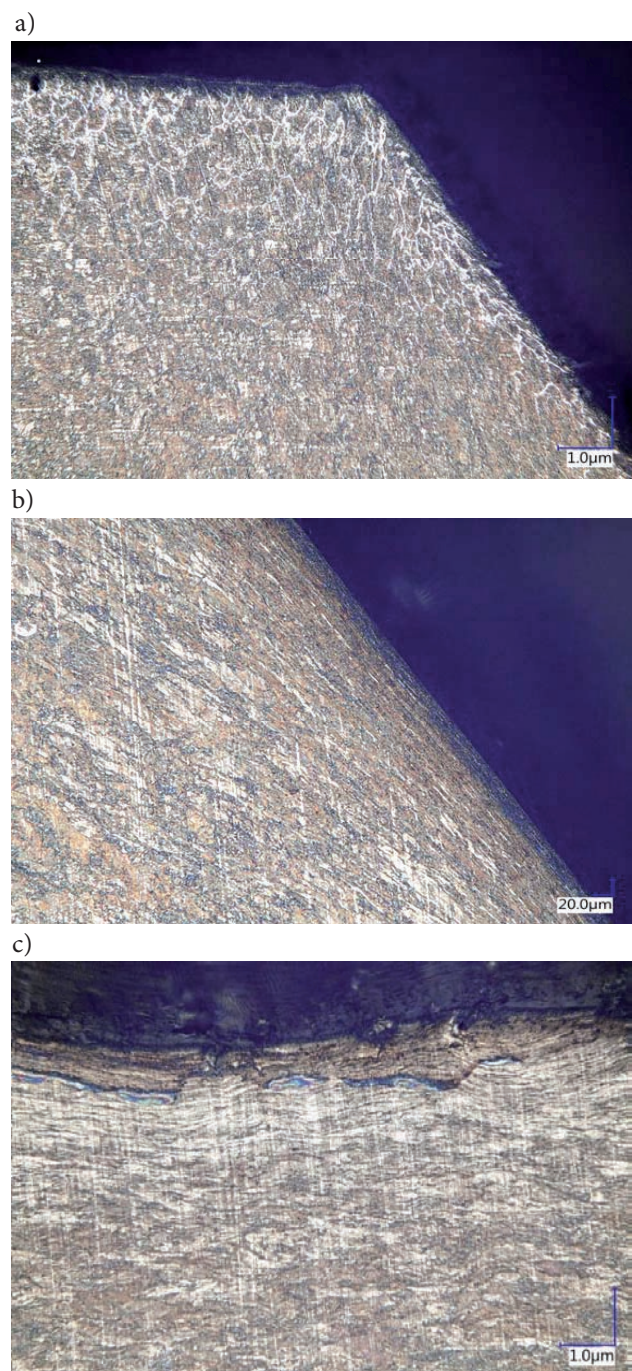
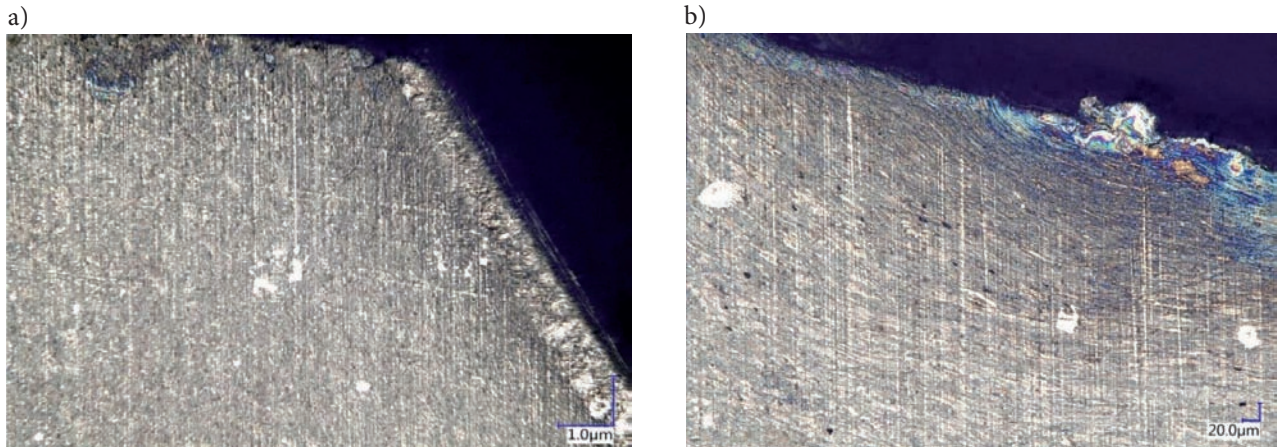
Rys. 10. Pęknięcia powierzchni tocznej szyny gatunku R350HT po badaniu: a) początek, b) środek [fot. I. Mikłaszewicz]

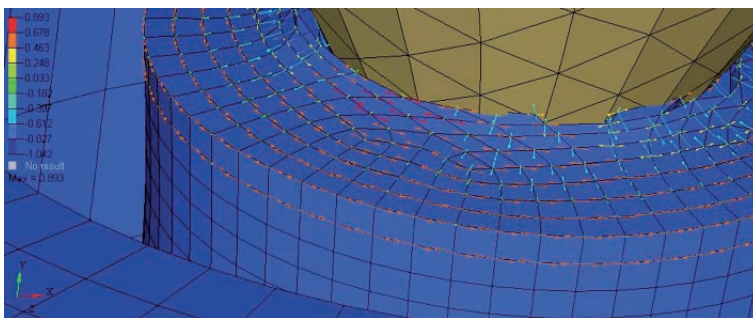
Rys. 11. Naprężenia główne i ich kierunki w górnej części pręta tuż przed pęknięciem [oprac. R. Bińkowski]

Naprężenia, zobrazowane metodą symulacji komputerowej MES, przedstawiono na rysunkach 11–14.

Pojawiają się one na powierzchni tocznej szyny w gatunku R260 podczas wciskania stożka kształtują się na poziomie + 900 MPa jako naprężenia zredukowane von Misesa z uwzględnieniem rozciągania, natomiast z uwzględnieniem ściskania i rozciągania również około ± 900 MPa, a więc w granicach wymaganych przez normę PN-EN 13674-1+A1:2017-07 dla wytrzymałości na rozciąganie dla stali R260 (880 MPa).

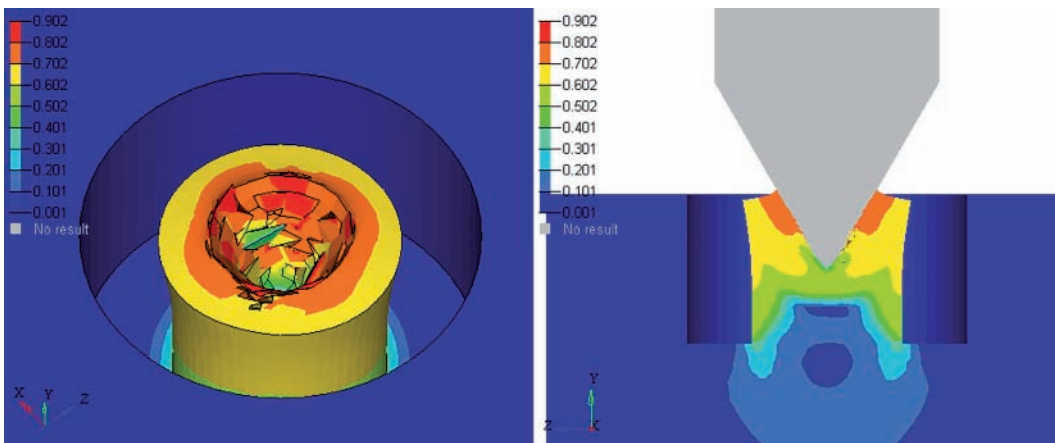
Rys. 12. Naprężenia zredukowane von Misesa [oprac. R. Bińkowski]

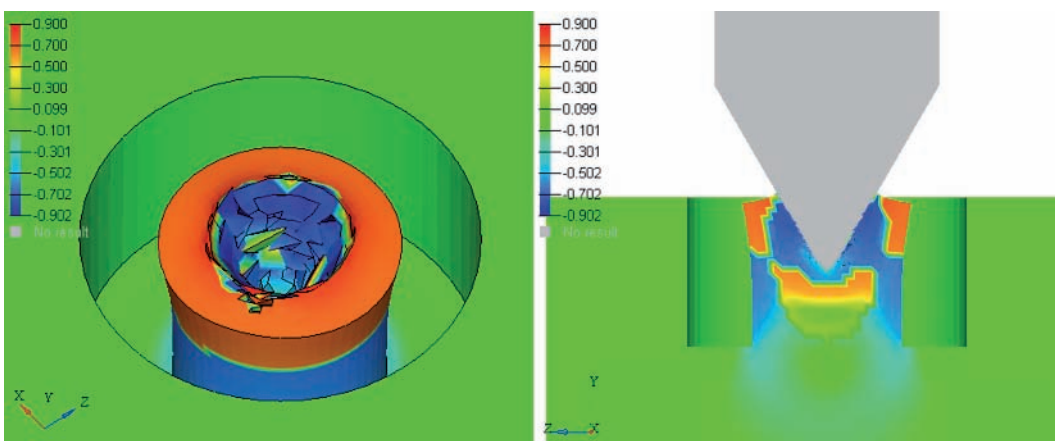
Rys. 13. Naprężenia zredukowane von Misesa z uwzględnieniem rozciągania i ściskania [oprac. R. Bińkowski]

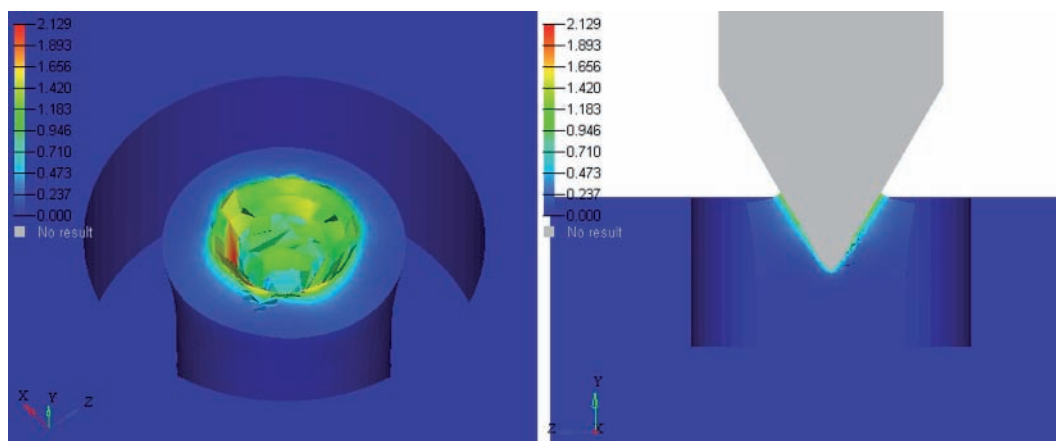
Rys. 14. Wynik odkształcenia plastycznego z początkowym pęknięciem materiału [oprac. R. Bińkowski]
