„Pięta Achillesa” samonośnych hal łukowych w technologii ABM

Dr hab. inż. Ryszard Walentyński, mgr inż. Robert Cybulski, mgr inż. Krzysztof Kozieł, Politechnika Śląska, Gliwice

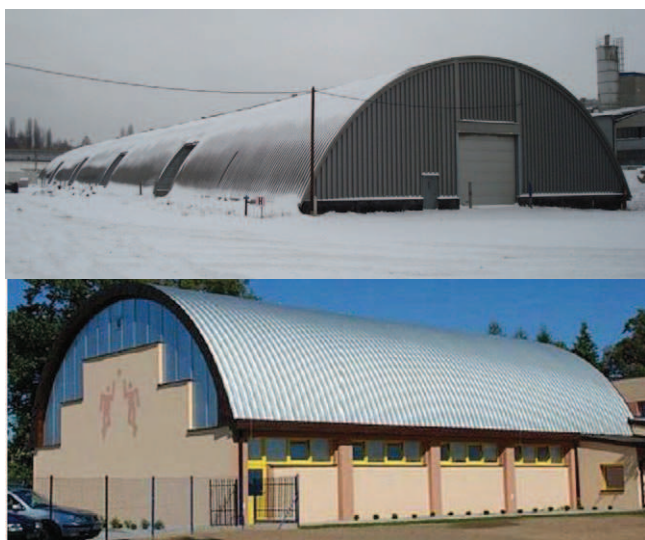
Rys. 3. Hala oraz zadaszenie w technologii ABM 120

Kilka pojedynczych paneli jest ze sobą połączonych zgniatarką, następnie są one mocowane do zawiesia i transportowane do miejsca wznoszenia za pomocą dźwigu. Rysunek 3 przedstawia gotową halę wykonaną w technologii ABM 120 w Siemianowicach Śląskich, a poniżej samonośny dach, jako przekrycie sali gimnastycznej w Pawłowicach Śląskich. Dokładny opis i wykorzystanie omawianej technologii w kraju i na świecie przedstawiono w [2] i [3]. Proces budowy hal w systemie ABM 240 przedstawiono w [4] i nie jest omawiany w niniejszym artykule.

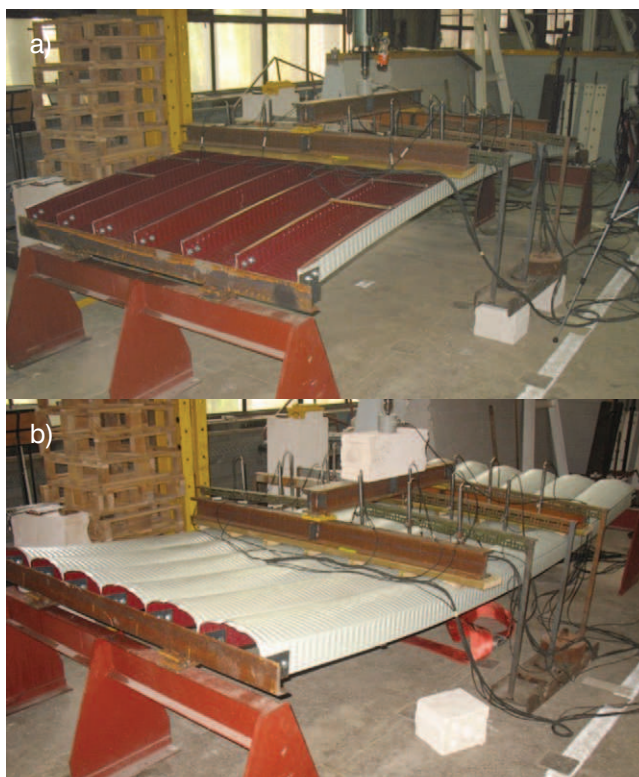
Rys. 4. Stanowisko badawcze dla elementów zginanych: a) łuk wypukły, b) łuk wklęsły

Celem badania było określenie sztywności na zginanie powłoki oraz momentu zginającego, przy którym element ulega zniszczeniu. Badanie zostało przeprowadzone dla 2 wariantów położenia powłoki, jako łuk wypukły i wklęsły (rys. 4). Te dwa schematy są uwzględniane ze względu na różne przypadki obciążenia konstrukcji łukowych.

Schematem statycznym jest belka swobodnie poparta obciążona 2 siłami skupionymi w odległości $\sim 1/3$ rozpiętości od podpór. Rozpiętość badanych elementów wynosi $\sim 4,00$ m natomiast szerokość $\sim 1,80$ m, czyli jest to 6 paneli połączonych ze sobą. Obciążenie zostało przekazane równomiernie na każdy z paneli poprzez dodatkową konstrukcję stalową i deskę drewnianą. Siła została wygenerowana za pośrednictwem siłownika pneumatycznego ręcznego przymocowanego do ramy stalowej. Pomiar siły wykonany poprzez odczyty z siłomierza, pomiar ugięć poprzez czujniki zainstalowane w środku rozpiętości elementu, na podporze przesuwnej oraz czujniki kontrolne w wybranych miejscach. Badanie było prowadzone do zniszczenia elementu.

- badanie zginanych paneli ABM – łuk wypukły (rys. 4a),
- badanie zginanych paneli ABM – łuk wklęsły (rys. 4b),
- badanie ściskanego panelu ABM (rys. 5).

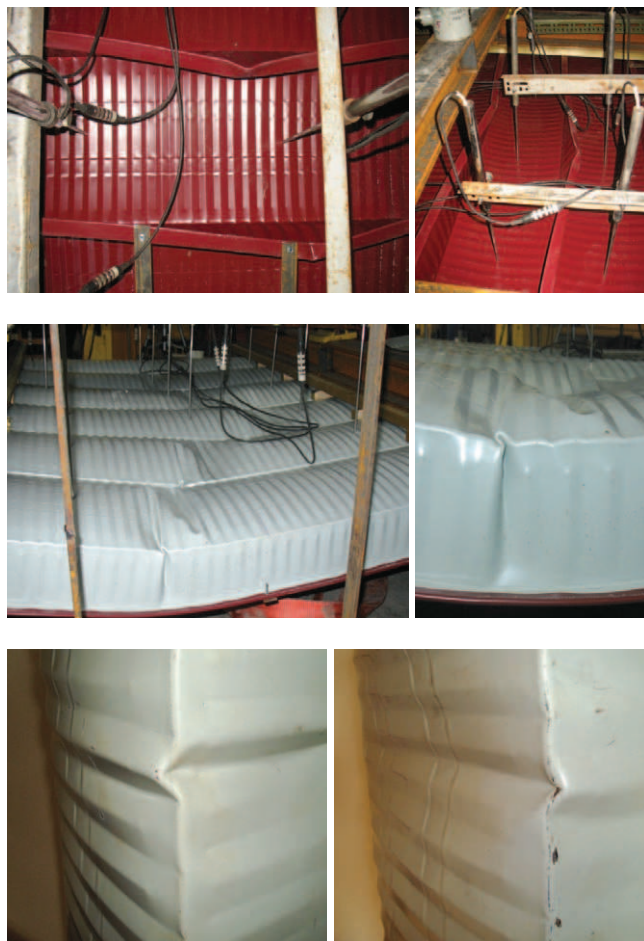
Rys. 6. Formy zniszczenia paneli ABM

Formy zniszczenia próbek przedstawia rysunek 6 i odpowiadają one następującym badaniom:

Na rysunku 6a stopka znajduje się w strefie ściskanej i jest narażona na zwichrzenie. Dodatkowo zamki łączące sąsiednie panele składające się z 4 warstw zagiętej blachy mają widoczną tendencję do rozwarstwienia się. W chwili zniszczenia stopki przechyliły się na bok powodując pofalowanie zamka. Zamek w momencie zniszczenia przechylił się tak, że jego swobodna krawędź

przenosiła naprężenia ściskające, które spowodowały jego rozwarstwienie i zniszczenie. Taki schemat zniszczenia paneli został zaobserwowany podczas awarii hali łukowej w systemie ABM 120 w Gdańsku. Dokładny opis tej awarii przedstawiono w referacie [6]. Na rysunku 6b zniszczenie nastąpiło w wyniku „zmiążdżenia” narożnika. Zniszczenie (w strefie ściskanej) występuje w miejscach, gdzie poprzeczne falowanie ścianki pionowej i poziomej zachodzą na siebie w kierunku przeciwnym. Przykładowo fala ścianki bocznej skierowana do wewnątrz pokrywa się z zewnętrzną falą ścianki poziomej. W wyniku występowania poprzecznych przetłoczeń, postaci zniszczenia nie można zaklasyfikować do typowych przykładów zniszczenia konstrukcji cienkościennych. Po nałożeniu na siebie wykresów siła – ugięcie z przebiegu badań dla łuku wklęsłego i wypukłego, zauważono, że charakterystyki sztywności nieznacznie się różnią. W badaniu pierwszym (rys. 4a), gdzie swobodny zamek jest w strefie ściskanej i jest on powodem zniszczenia, sztywność jest większa i nie obserwuje się jej wyraźnego spadku wraz ze wzrostem obciążenia. W tym przypadku fałdowanie będące w strefie rozciąganej, zmniejsza się. W badaniu drugim (rys. 4b) w strefie ściskanej znajduje się znaczna część fałdowania (przede wszystkim cała półka dolna) wraz

ze wzrostem obciążenia, wysokość faldowania wzrasta i sztywność maleje. W badaniu tym można zaobserwować wyraźnie obszar nieliniowej zależności siły do ugięcia, natomiast w badaniu pierwszym, zależność ta jest prawie liniowa. Wykresy te nie są przedstawione w niniejszym artykule, ponieważ obecnie służą one do opracowania procedur obliczeniowych dla podwójnie giętych konstrukcji cienkościennych.

Przy ściskaniu osiowym próbek (rys. 6c) doszło do zniszczenia poprzez „zmiażdżenie” pofalowanych ścianek elementu. Zniszczenia te również występują w miejscach, gdzie poprzeczne faldowanie ścianki pionowej i poziomej zachodzą na siebie w kierunku przeciwnym.

Formy zniszczenia pokazane na rysunkach 6b i 6c powtarzały się dla każdego badania tego typu. Fałdy na ściankach bocznych (stopkach) mają rytm równy około 34,3 mm, a na blasze poprzecznej (środniku) 30 mm (rys. 7). Fałdy te pokrywają się co 480 mm.
