Problem przobrażeń smalty na przykładzie barokowego ołtarza z kościoła Matki Boskiej Królowej Polski z Jakubowic (woj.opolskie, pow. kluczborski, gm. Byczyna)¹

The problem of smalt transformations as exemplified by the baroque altarpiece in the Our Lady Queen of Poland Church in Jakubowice (the Byczyna Commune in the Kluczbork District, Opole Province, Poland)¹

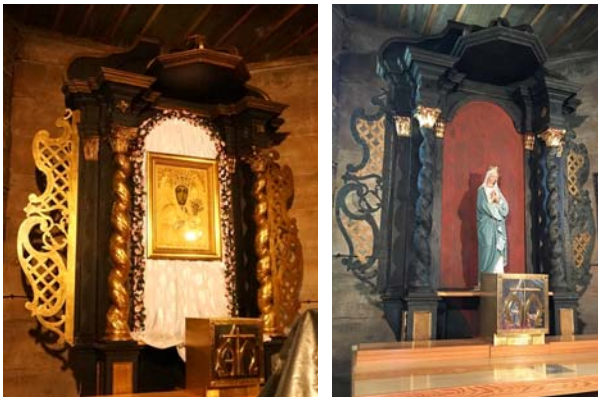
Ryc. 1. Widok ogólny ołtarza przed i w trakcie prac konserwatorskich, po zdjęciu przemalowań olejnych. Powierzchnia nierównomierna, z zaciekami

Fig. 1. A general view of the altarpiece before and during the conservation works, after removing the oil overpaint. The surface is uneven and features sags

Ołtarz (ryc. 1) składa się z jednej kondygnacji oraz z rozbudowanego zwieńczenia w formie baldachimu, umieszczonego za czasów protestantów nad ulokowaną w części centralnej amboną. Po przejęciu kościoła przez katolików (XX w.) i usunięciu ambony (obecnie przechowywanej osobno w przybudowce przy kościele) na miejsce ustawiono współczesne tabernakulum. Część centralna jest ujęta dwoma serpentoidalnymi kolumnami z dekoracją roślinną w formie liści. Kolumny stoją na bazach, na wysuniętych do przodu cokołach z płycinami dekorowanymi ornamentem floralnym – kwiatkami. Za nimi widoczne są pary pilastrów. Całość pokrywa polichromia w kolorze ciemnoniebieskim (przeobrażona smalta) z delikatnym żyłkowaniem, zaznaczającym się wyraźniej w strefie gzymsu (ryc. 2).

The altarpiece (fig. 1) is a single-level one, but it is topped with an elaborate canopy installed above the centrally-located pulpit in the times when Protestants administered the church. When Catholics took over the church (in the 20th century) and removed the pulpit (which is currently stored separately in an annex to the church), a contemporary tabernacle was placed on the mensa. The central part is framed by two serpent columns with plant-shaped decoration (leaves). The columns stand on the bases, which are forward-shifted pedestals featuring panels decorated with floral ornaments (flowers). There are pilaster pairs behind them. The entire piece is coated with dark blue polychrome (the transformed smalt) with subtle veining, which is more distinct in the cornice area (fig. 2).

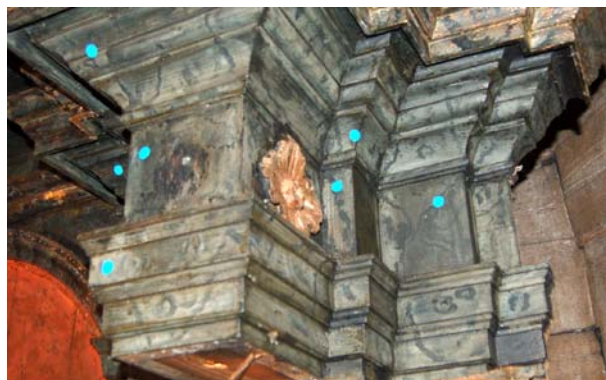
Ryc. 2. Żyłkowanie w strefie gzymsu. Polichromia zawiera smaltę, która korodowała, tworząc szaro-zielonkawe zacieki

Fig. 2. Veining in the cornice area. The polychrome contains smalt which underwent corrosion, thus creating gray-greenish sags

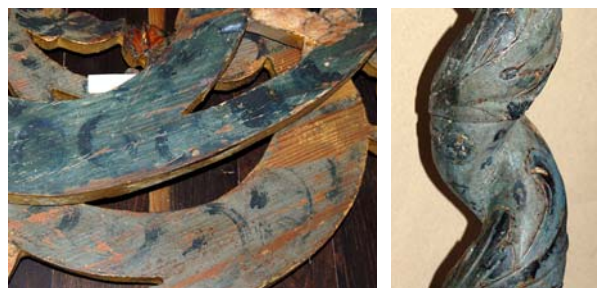
Ryc. 3. Przeobrażenia smalty na uszakach i kolumnie. Po lewej zestawiono dwa uszaki, w celu ukazania różnic kolorystycznych w odcieniach smalty. Po prawej na kolumnie uwiadcza się „choroba smalty” w postaci szaro-zielonkawych nacieków

Fig. 3. Smalt transformations on the returns and the column. The photo to the left shows two returns to demonstrate the color differences between the smalt shades. The photo on the right shows the “smalt disease” in the form of gray-greenish sags on the column

Ołtarz mógł być złożony lub planowano jego pozłocenie, a ostatecznie do realizacji planów nie doszło. O zamiarze wykonania złoceń na mikstion świadczy oranżowy podkład na kapitelach pilastrów. Niestety nie zachowały się nawet śladowe ilości złoceń. Po usunięciu wtórnie naniesionego szlagmetalnego okazało się, że ich zasięg był mniejszy, niż mogłyby na to wskazywać partie pokryte szlagmetalem. Oprócz kapiteli kolumn i ramek płycin z partii cokołowej oksydujący metal pokrywał także wybrane fragmenty gzymsu, zwieńczenie kosza ambony oraz liście na kolumnach (ryc. 3) [7].

was smaller than indicated by the schlagmetal-covered areas. Beside the column capitals and the panel frames on the pedestals, the oxidizing metal also covered selected fragments of the cornice, the top edge of the pulpit corpus and the leaves on the columns (fig. 3) [7].

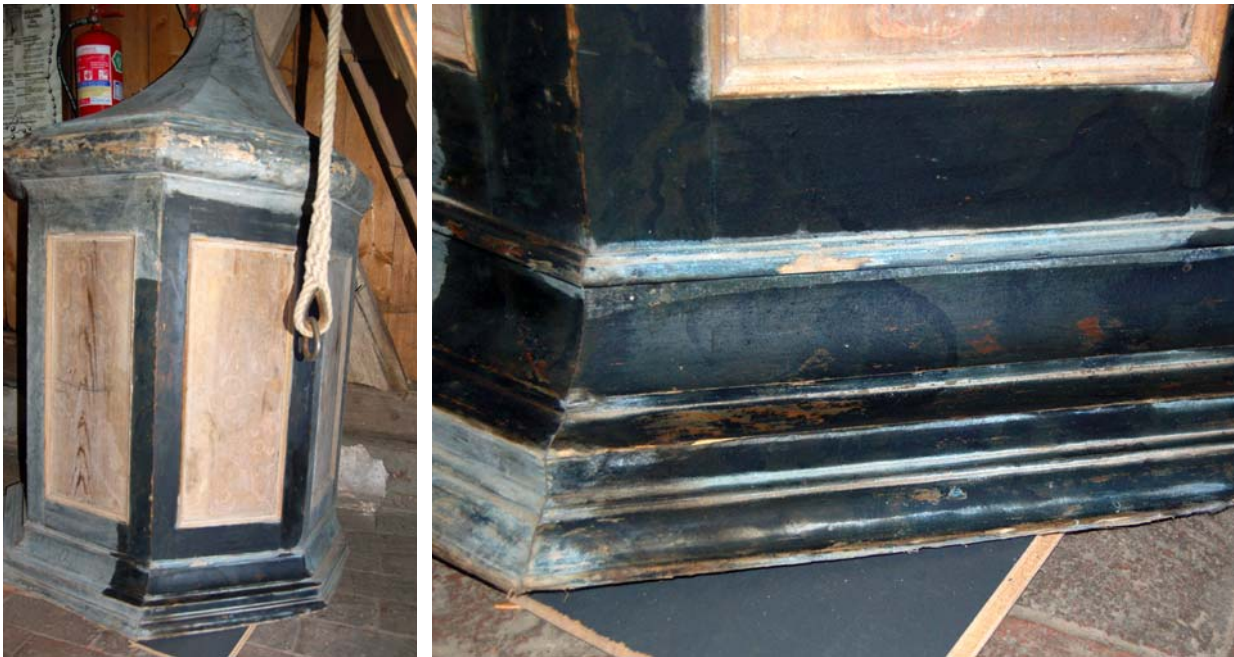
Ryc. 7. Ambona. Przykład lepszego stanu zachowania smalty niż na ołtarzu
 Fig. 7. The pulpit. An example of smalt preserved better than on the altarpiece

Odnalezienie ambony w schowku przy kościele pozwoliło rozstrzygnąć jeszcze inne z nurtujących pytań. Jej dekoracyjna forma i charakterystyczny stożek u dołu tłumaczą skromną formę ołtarza, w którym była dominantą kompozycyjną. Usunięcie ambony po przejęciu kościoła przez katolików i zmianie liturgii (protestanci kładli nacisk na słowo głoszone z ambony) paradoksalnie uchroniło ją od przemalowań. Warstwa malarska jest na niej jaśniejsza niż na nastawie, kolorystycznie zbliżona do warstwy malarskiej na jednym z uszaków.

Finding the pulpit in the annex to the church allowed one to answer one more difficult question. The decorative form of the pulpit and the characteristic cone in its bottom part justify the modest form of the altarpiece, in which the pulpit was the dominant element. Paradoxically, the removal of the pulpit after the church was taken over by Catholics and the liturgy was changed (Protestants placed greater emphasis on preaching the Word of God from the pulpit) saved the pulpit from being covered with overpaint. Thus, its paint coating is lighter than that on the retable. Its colors resemble those of the paint coating on one of the returns.
