Badania wilgotności murów ceglanych podziemia klasztoru księży Pallotynów oraz kościoła św. Wincentego w Biłohirii (Ukraina)

Prof. dr inż. Bogdan Nazarewicz, mgr inż. Wiktor Czezin, Politechnika Lwowska, Instytut Budownictwa i Ochrony Środowiska

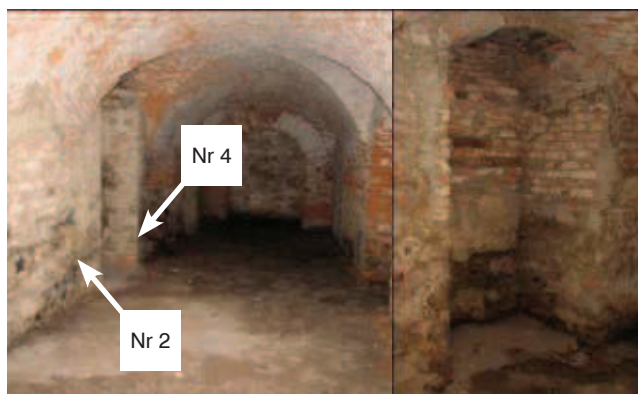
Rys. 5. Ogólny widok ścian piwnicy i usytuowanie miejsc pobrania próbek

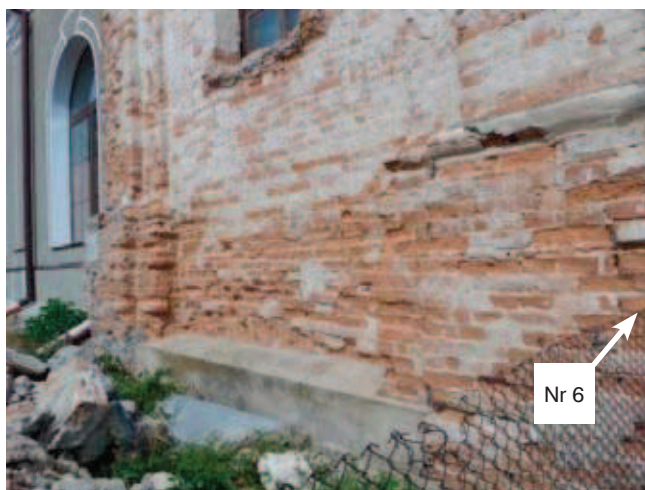
Rys. 6. Usytuowanie miejsc pobrania próbek na głównej elewacji kościoła: a – boczna ściana b – frontowa ściana
