Ireneusz Płuska

## Metody konserwatorskie na użytek ekshumacji zwłok generała Władysława Sikorskiego w krypcie św. Leonarda na Wawelu

### Conservation methods applied during the exhumation of the remains of General Władysław Sikorski in St. Leonard's Crypt in the Wawel Castle

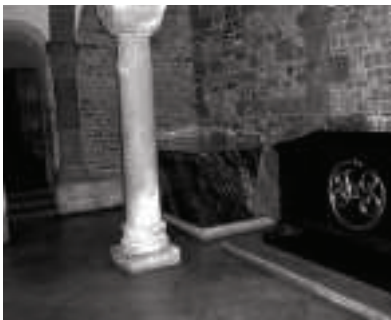
Ryc. 1. Marmurowy sarkofag Wł. Sikorskiego usytuowany w narożu romańskiej krypty św. Leonarda na Wawelu  
 Fig. 1. Marble sarcophagus of Władysław Sikorski located in the corner of the Romanesque St. Leonard's Crypt in the Wawel Castle

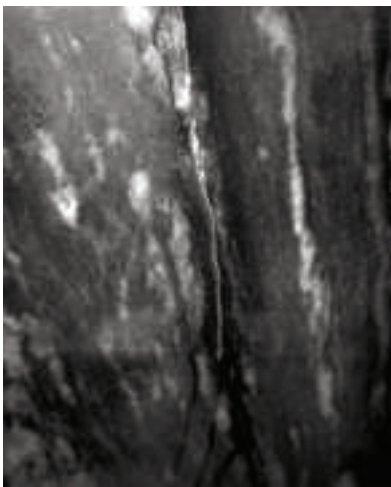
Ryc. 3. Zbliżenie spękanego fragmentu marmurowej ścianki sarkofagu  
 Fig. 3. Close-up of a cracked fragment of a marble wall of the sarcophagus

A previous on-site visit and careful inspection allowed for ascertaining significant deterioration of the sarcophagus in the form of several cracks visible with the naked eye. The main crack runs diagonally along the whole perimeter, and it begins almost in the centre at the bottom edge touching the pedestal. The other serious crack begins in the corner of the front wall and runs diagonally upwards onto the upper surface of the sarcophagus and further onto the back wall where it splits aside in an irregular way. Between those two large cracks, there is yet another, clearly visible, which begins at the base and disappears more or less in the centre of the front wall. The cracks have been glued with epoxy resin.

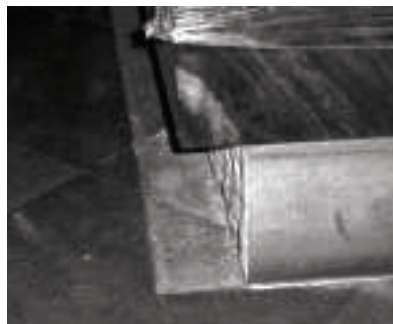
Ryc. 7. Podcięta część cokołowa  
 Fig. 7. Undercut pedestal section

had been prepared in a workshop, processed and assembled, so that it constituted an even surface. The method of lifting the sarcophagus required a stonemason to cut the longer sides of the sandstone pedestal to the depth of 6 cm by vibration-free drilling the stone and then chiselling. As has been mentioned before, General Sikorski's tomb has not been listed in the monument register, which allowed – for security reasons – for cutting under the pedestal and “temporary removal” of the excess material needed for fixing load-bearing beams<sup>6</sup>. To avoid excess of dust in the crypt interior, masonry work was carried out in a special foil tent. The excess of stone dust was removed with a special industrial exhauster.

First, one side of the pedestal was cut and a metal beam of the hoist was inserted and wedged from the bottom to the sarcophagus wall. Then the same was done on the other side with simultaneous fixing of side fragments of the frame, connected with the pulley. Before the sarcophagus was lifted, suitable protection from polyethylene foil and chipboards was obligatorily placed on all marble surfaces. Simultaneously, at the top section the sarcophagus was longitudinally secured against sliding off the frame. All the frame edges and points where it touched the marble were secured with elastic separators.

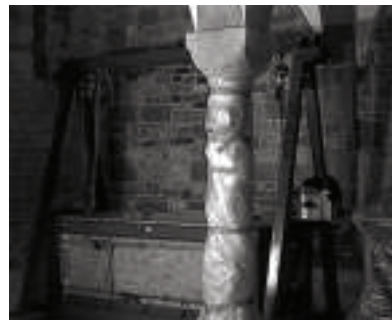
Ryc. 8. Zabezpieczony sarkofag i zmontowana konstrukcja nośna  
 Fig. 8. Secured sarcophagus and assembled lifting construction

After lifting to the height of app. 1 m, the whole system was secured from sliding down with a special block attached to the load-bearing construction of the hoist. Considering the absolute conservation protection of the historic substance in St. Leonard's Crypt i.e. the floor, bonds of Romanesque walls, columns, and particularly the adjacent sarcophagus of King Jan III Sobieski, the whole was cushioned with elastic separators and secured with OSB panels.

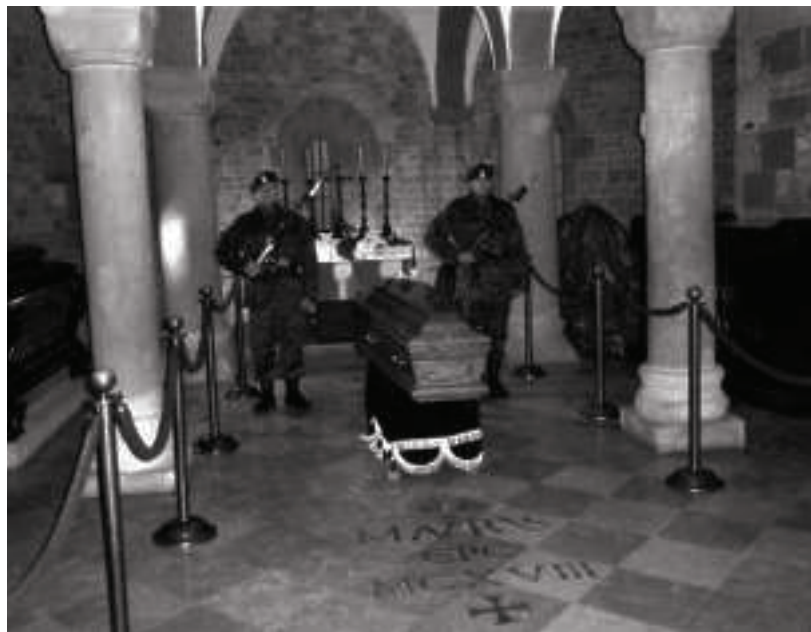
Ryc. 9. Wystawiona trumna ze zwłokami Generała po podniesieniu sarkofagu  
 Fig. 9. Pulled out coffin with the General's remains after lifting the sarcophagus

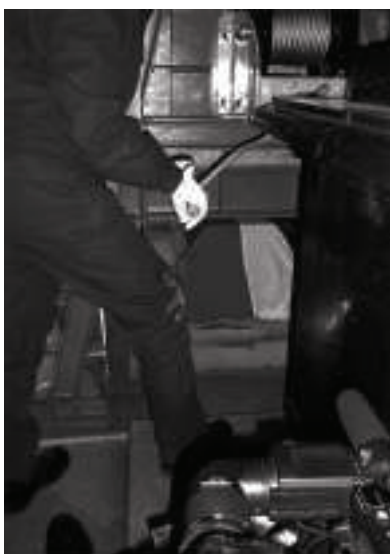
Ryc. 15. Opuszczanie sarkofagu w konstrukcji nośnej  
*Fig. 15. Lowering the sarcophagus by the crane construction*

After laboratory examination of the General's corpse in the Institute of Forensic Medicine UJ, Institute of Forensic Research, Institute of Radiology UJ, and after putting the body into a new coffin, the whole process of assembling the sarcophagus was reversed. The missing fragments of the pedestal were filled in by facing it with earlier prepared segments of sandstone.

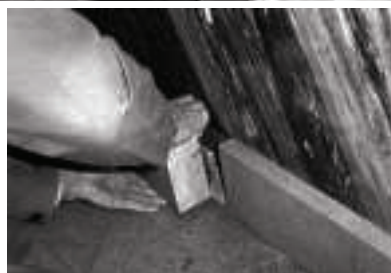
Ryc. 16. Rekonstrukcja oblicowania cokołu kamieniem – piaskowcem  
*Fig. 16. Reconstruction of the pedestal sandstone facing*

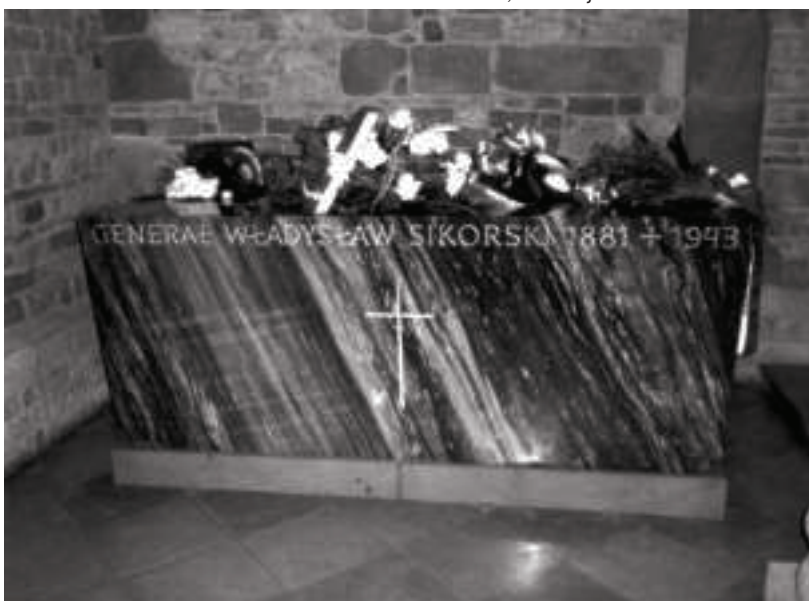
Ryc. 18. Nieuszkodzony sarkofag po całkowitym zakończeniu prac  
*Fig. 18. Undamaged sarcophagus after completing the work*
