Ściana zamykająca prowadzona w trudnych warunkach górniczych – analiza przypadku

Island longwall operations in difficult mining conditions – case study

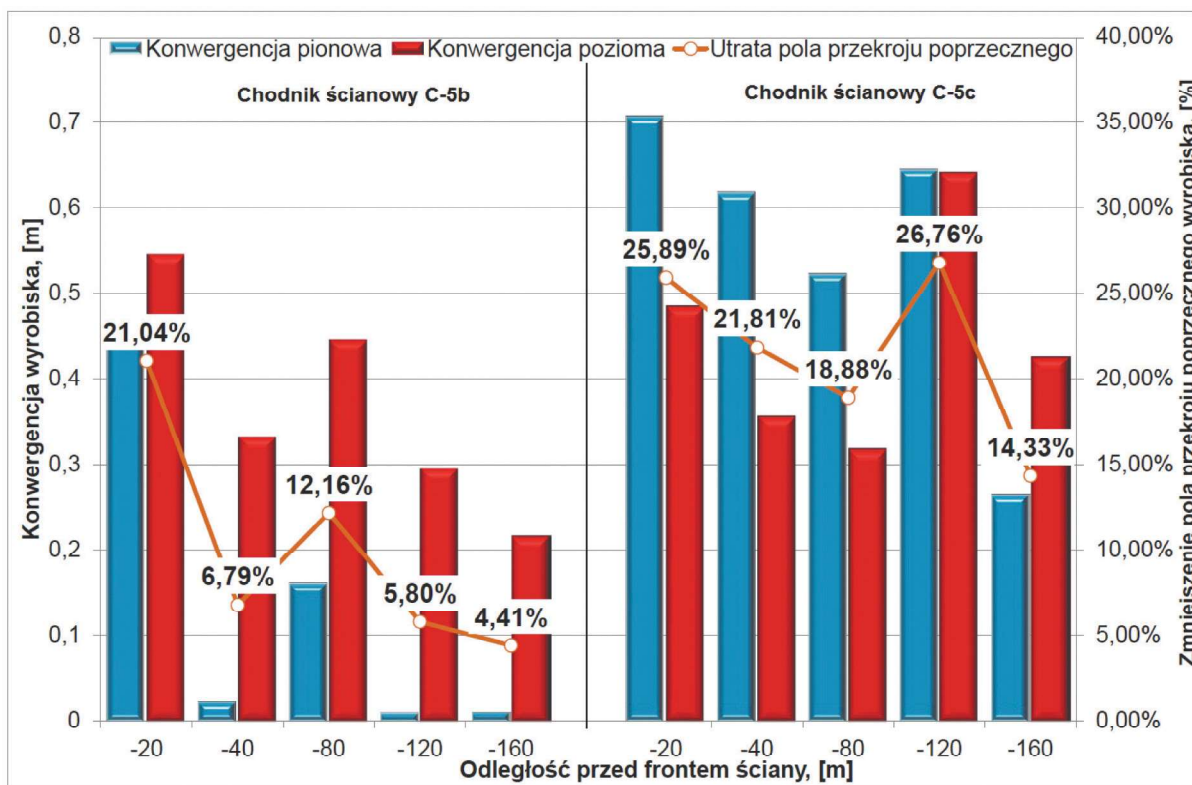
Rys. 4. Zmiana przekroju poprzecznego oraz konwergencja chodników przyścianowych
 Fig. 4. The cross-cut change and convergence of gateroads

Poprawność właściwego doboru obudowy potwierdzają pomiary konwergencji chodników przyścianowych przeprowadzone w lipcu 2016 roku. W chodniku nadścianowym (chodnik ścianowy C-5b) całkowita wartość konwergencji pionowej i poziomej w odległości 20 m przed ścianą wynosiła odpowiednio 0,463 m i 0,515 m, a oszacowane zmniejszenie pola przekroju poprzecznego wyniosło około 21%. Z kolei w chodniku podścianowym (chodnik ścianowy C-5c) wartości konwergencji pionowej i poziomej były wyższe, wynosząc odpowiednio 0,706 m i 0,404 m, przy zmniejszeniu przekroju poprzecznego o około 26% - rysunek 4.

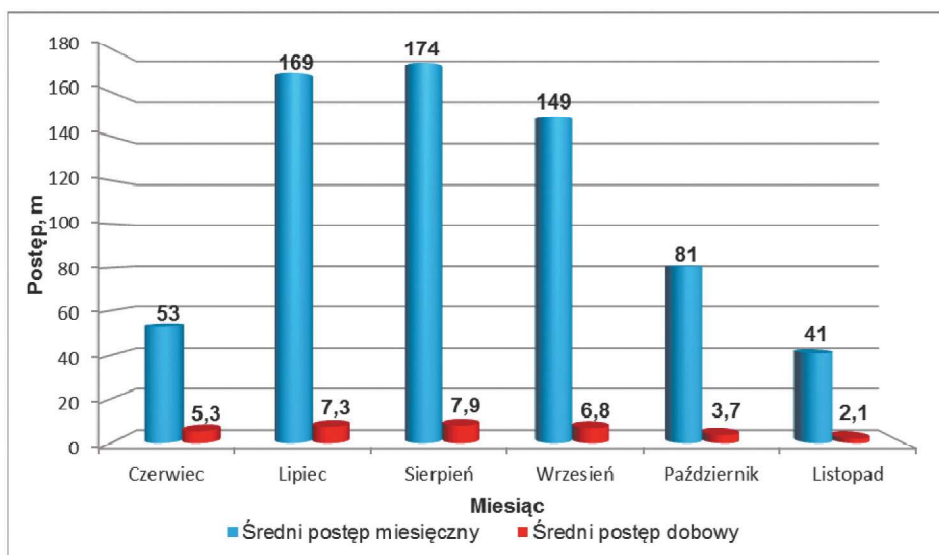
Rys. 5. Średni miesięczny oraz dobowy postęp w ścianie C-5a

Fig. 5. Average monthly and daily face advance in longwall C-5a

Na rysunku 5 przedstawiono średnie miesięczne oraz dobowe postępy analizowanej ściany C-5a, zaś na rysunku 6 jej wydobyte netto.

Eksploatacja ściany C-5a prowadzona była od czerwca do listopada 2016 roku. Z wykresu przedstawionego na rysunku 5 wyróżnić można trzy zasadnicze etapy robót tzn. rozruch na pierwszych 50,0 m (czerwiec), właściwą eksploatację obejmującą miesiące od lipca do października oraz przygotowanie do fazy likwidacji ściany (listopad). W fazie rozruchu ściany średni miesięczny postęp wynosił 53,0 m, co pozwoliło na wydobyte netto ponad 26,5 tys. Mg węgla o następujących parametrach: wartość opałowa 31 748 kJ/kg, popiół 3,71%, wilgoć 2,5%, siarka 0,54%, spiekalność 42. W tym miesiącu, podobnie z resztą jak w następnym, wydobyte netto było tożsame z wydobyciem brutto, tzn. urobek charakteryzował się brakiem zanieczyszczenia w postaci skał płonnych.

W fazie właściwej eksploatacji ściany C-5a zauważyć można istotną różnicę pomiędzy miesiącami lipiec-wrzesień a październikiem. W miesiącach lipiec-wrzesień osiągnięto średnie postępy miesięczne na poziomie 149,0-174,0 m oraz dobowe 6,8-7,9 m. Ogółem zaś w tym czasie wydobyto

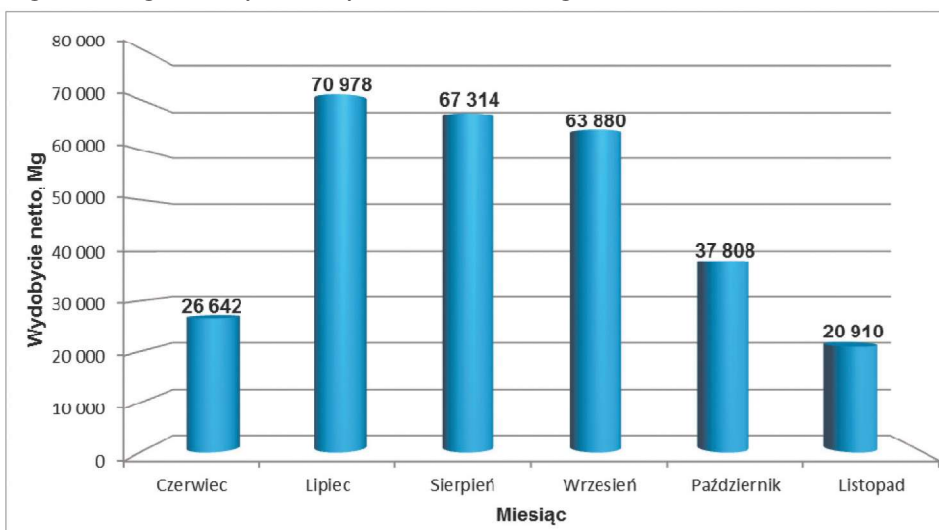
Rys. 6. Wydobyte netto z ściany C-5a

Fig. 6. Net extraction rates in longwall C-5a

niemal 205 tys. Mg węgla. Różnice w stosunku wydobyte netto-brutto nie przekraczały w tych miesiącach 1,5 tys. Mg. Maksymalny średni postęp miesięczny wyniósł 174,0 m, co przekłada się na wydobyte netto niemal 71 tys. Mg węgla. W szczytowym okresie postęp dobowy wyniósł około 10,0 m. Co ciekawe, w lipcu długość ściany uległa skróceniu ze 111,0 do 87,5 m, czyli o 23,5 m, co wymagało sukcesywnego wydawania sekcji obudowy zmechanizowanej i skracania długości przenośnika ścianowego. Październik z kolei charakteryzował się już znacznie mniejszym średnim postępowaniem miesięcznym 81,0 m i co się z tym wiąże mniejszym wydobyciem netto, tj. niespełna 38 tys. Mg węgla netto. Przyczyną takiego stanu rzeczy było, oprócz konieczności sukcesywnego zwiększania długości ściany z 107,0 na 118,0 m, również wykonanie dodatkowych prac związanych z pojawieniem się wyrobiska w spągu ściany C-5a (por. rysunek 1). Prace te polegały na odpowiednim zabezpieczeniu spągu prostkami o profilu V, bezpośrednio po urobieniu calizny węglowej, tak aby nie nastąpiło zapadnięcie się (wpadnięcie) sekcji obudowy zmechanizowanej do wyrobiska korytarzowego.
