GLINIANE BUDOWNICTWO WE WSI KALINÓWKA-BASIE

CLAY CONSTRUCTIONS IN KALINÓWKA-BASIE

Field surveys in Kalinówka-Basie, N-E Poland, have been performed in November and December, 2015, resulting with information about eight existing vernacular earthen houses dated back to the period 1940-1967. About fifteen cob houses and a number of earthen barns were in existence in the past. Vernacular earthen buildings in the hamlet are noteworthy as part of earthen architectural heritage in the region, in spite of the common prevalence of log houses.

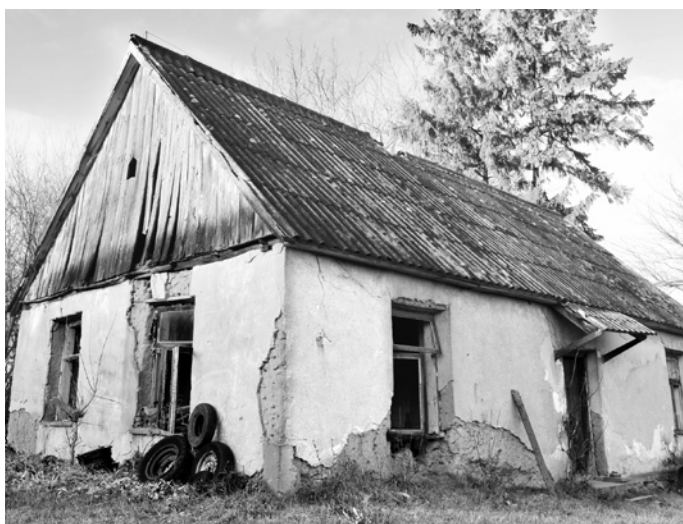
Ten stosunkowo duży (jak na miejscowe warunki) dom wzniesiono w latach 1945-1947. Ma on trzy pokoje, kuchnię i sieni i znajduje się najbliżej odkrywkowej glinianki, gdzie cała wieś pozyskiwała gliniany budulec. Mieszkało w nim ponoć pięć osób. Ma on grube glinobite ściany, które po wzniesieniu fakturowano ułomkami dachówek i kamieni, aby zwiększyć przyczepność nałożonego na nie wapiennego tynku, który dopiero teraz, po upływie siedemdziesięciu lat, zaczyna miejscami się odspajać i odpadać (ryc. 1). Gliniane ściany wzniesiono do poziomu stropu nad parterem, natomiast ścianki szczytowe poddasza są drewniane, a dach kryty eternitem (pierwotnie słomą). Dom ma być wkrótce wyburzony.

Ryc. 1. Pierwszy z ośmiu glinianych budynków w Kalinówce-Basiach: dom nr 6; fot. M. Kurnicka, 2015

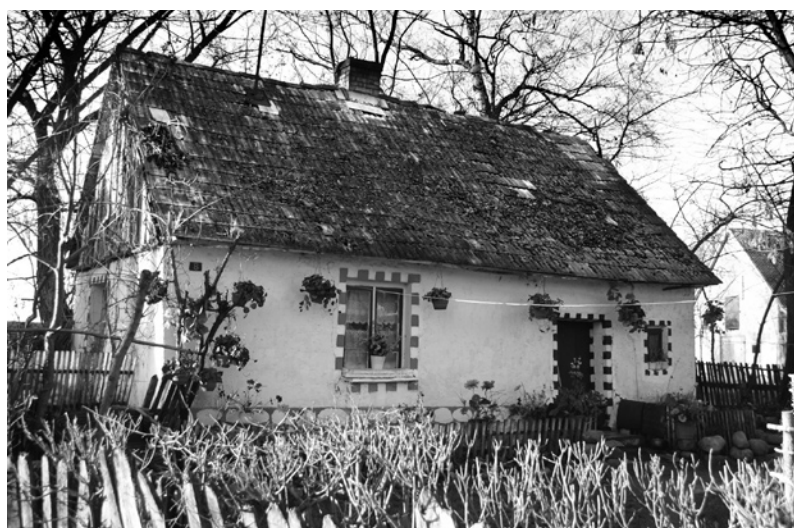
Tylko dwa z ośmiu glinianych domów są zamieszkałe, a jednym z nich jest dom nr 8, mający dwa pokoje i sieni. Właścicielem jest wnuk budowniczych (dom wzniesiono tuż po wojnie). Ściany parteru są grube, glinobite (właściciel nazywa je *murem pruskim*, choć oględziny wskazują na zwyczajną glinobitkę, być może wzmocnioną jakimś drewnianym szkieletem; ryc. 2); brak gzymsu i niewielki okap pod dwuspadowym dachem upodabnia go do domu opisanego wcześniej oraz do innych budynków tego typu we wsi, z tą tylko różnicą, że pokryciem nie jest tu eternit, a dachówka cementowa własnoręcznego wyrobu. Uwagę zwraca jednak staranne otynkowanie (tynk nigdzie się nie odspaja ani nie odpada, ani nawet nie pęka) i zewnętrzna pobiela ścian, wzbogacona o geometryczne malatury w strefie cokołowej oraz wokół drzwi i okien. Właściciel wykonał je ponoć, wzorując się na podobnych zdobieniach z Mrągowa, skąd pochodzi.

Ryc. 2. Drugi z ośmiu glinianych budynków w Kalinówce-Basiach: dom nr 8; fot. M. Kurnicka, 2015

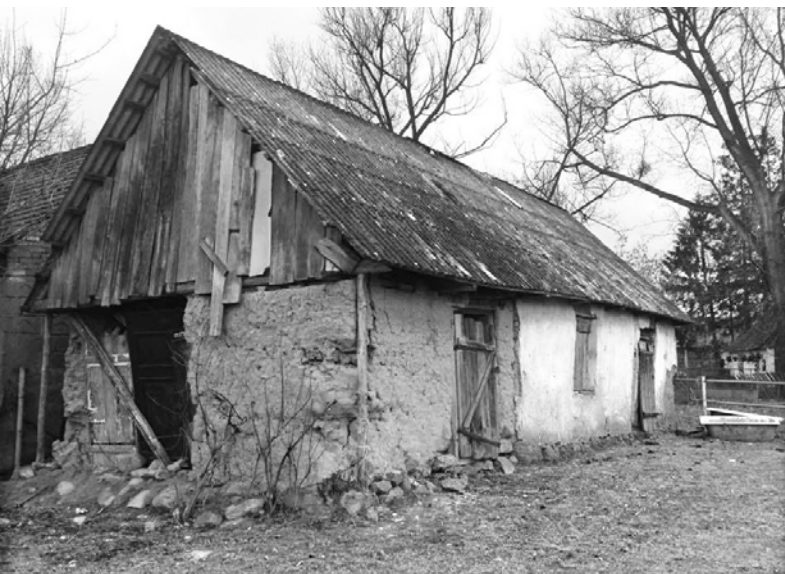
Ten dawny niewielki budynek mieszkalno-gospodarczy wzniesiono w latach 1945-1946, lecz po półwieczu przerobiono na szopę lub chlew dla inwentarza; od co najmniej 16 lat pozostaje on niezamieszkały. Ma on ściany nieco cieńsze niż inne gliniane budynki, posadowione na kamiennym fundamencie; również trakt jest tu węższy (w ścianę szczytową wstawiono jedno okno, a nie dwa; ryc. 3). Otynkowano i pobielono większą część domu, przeznaczoną pierwotnie na cele mieszkalne, natomiast jego część gospodarczo-inwentarską pozostawiono nieotynkowaną; ostała się

Ryc. 3. Trzeci z ośmiu glinianych budynków w Kalinówce-Basiach: dom nr 10; fot. M. Kurnicka, 2015

ona dzięki ponawianym co jakiś czas zabiegom remontowo-pielęgnacyjnym. Właściciele zamierzają odnowić i zachować ten niepozorny obiekt jako pamiątkę przeszłości.

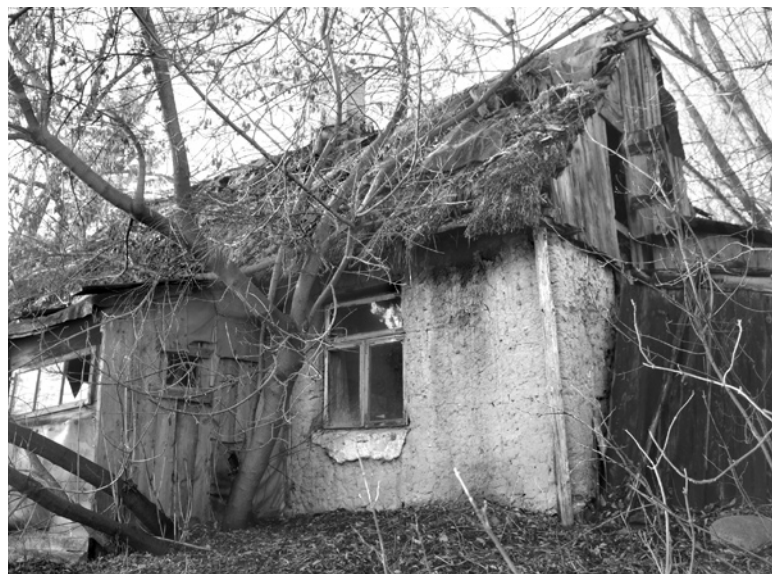
O od dawna opuszczonym domu nr 13 nie uzyskano dokładniejszych informacji ustnych; oględziny poparte wykonaną na miejscu i zamieszczoną tu dokumentacją fotograficzną wskazują na jego pokrewieństwo formalne, funkcjonalne i konstrukcyjne (a zapewne także genetyczne) z budynkami opisanymi wcześniej. Dom ten z zewnątrz różni się od powyższych jedynie drewnianymi dobudówkami (szopą od szczytu i werandą od frontu; ryc. 4) oraz zachowanym po dziś dzień słomianym pokryciem, czyli strzechą. Był on dawniej otynkowany, lecz tynk odpadł niemal całkowicie, odsłaniając glinianą ścianę.

Ryc. 4. Czwarty z ośmiu glinianych budynków w Kalinówce-Basiach: dom nr 13; fot. M. Kurnicka, 2015

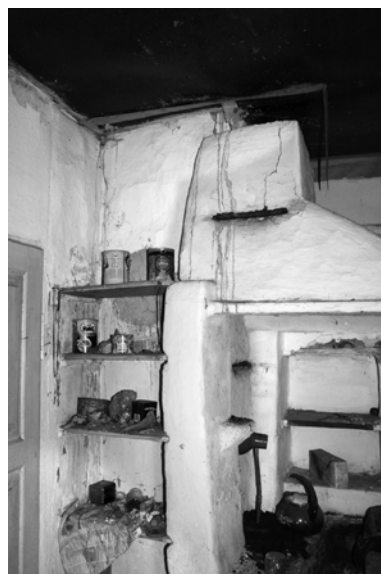
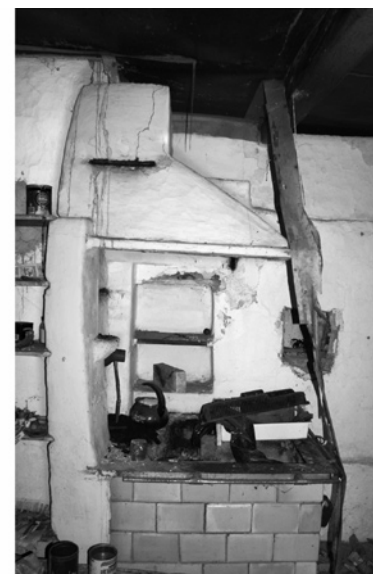
Jest jednak w tym domu pewien ciekawy niuans: glinobite ściany integralnie łączą się z dużym, bardzo rozbudowanym glinianym piecem, którego korpus po części wykonano z tejże samej gliny, po części z cegieł, a część przypaleniskową jakiś czas później obłożono kaflami (ryc. 5).

Ryc. 5. Dwa ujęcia pieca w domu nr 13 w Kalinówce-Basiach; fot. M. Kurnicka, 2015

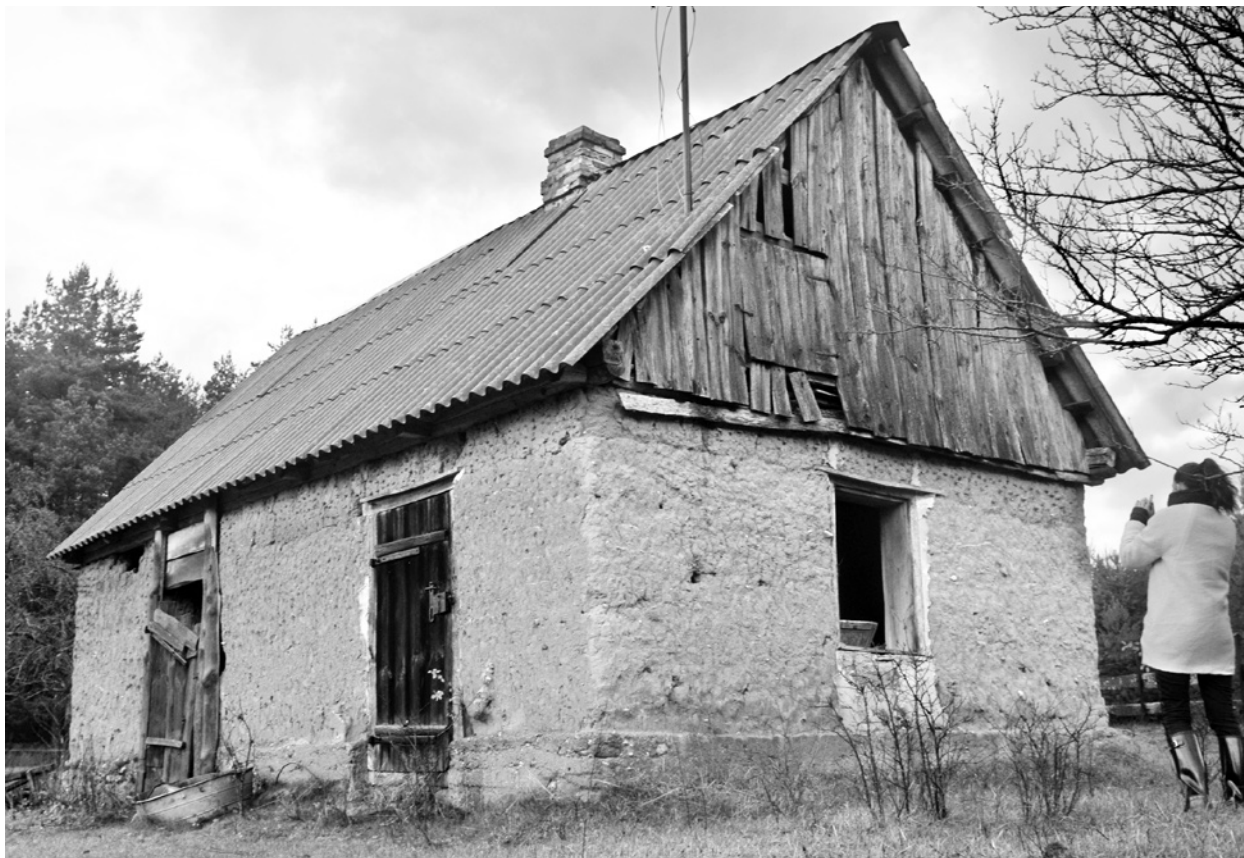
Ten niewielki budynek na skraju wsi wzniesiono w 1967 roku dla pięcioosobowej rodziny po spaleniu się ich poprzedniego drewnianego domu. Grube ściany na dość wysokiej betonowej podmurówce wykonane zostały ze słomy zmieszanej z gliną (praw-

dopodobnie z glinostomianych *kotów*, czyli *gomótek*; ryc. 6). Poza tą podmurówką i późną datą powstania obiektu ma on wszystkie cechy upodabniające go do innych glinianych domów w tej wsi: stosunkowo małe rozmiary, prostą formę z dwuspadowym dachem, brak gzymsu i niewielki okap, szkieletowo-drewniane szczyty poddasza (przy czym w tym oraz w większości innych wcześniej opisanych budynków drewniany szczyt wyposażono w drzwiczki prowadzące z zewnątrz na

Ryc. 6. Piąty z ośmiu glinianych budynków w Kalinówce-Basiach: dom nr 23; fot. N. Pietruszewicz, 2015
Fig. 6. The fifth of the eight earthen buildings in Kalinówka-Basie: a house no. 23; photo by N. Pietruszewicz, 2015

strych). Mimo małych rozmiarów dom ten mieścił również stajenkę i warsztat. Ściany były otynkowane, lecz tynk już odpadł; pokryty jest eternitem. Dziś obiekt ten nie jest użytkowany na żadne cele – ani mieszkalne, ani gospodarcze.

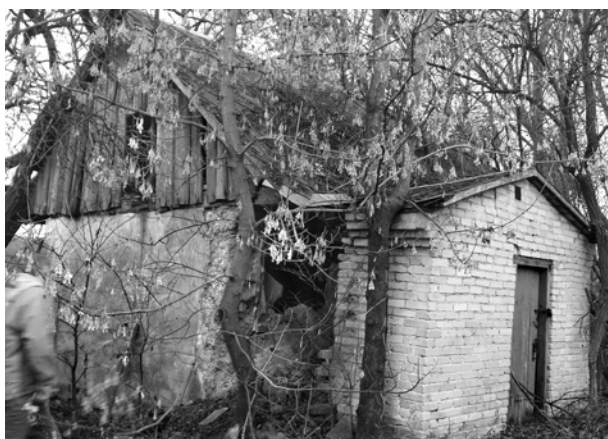
Ryc. 7. Szósty z ośmiu glinianych budynków w Kalinówce-Basiach: dom nr 37; fot. N. Pietruszewicz, 2015

Jest to zapewne jeden z bardziej zniszczonych glinianych obiektów we wsi, choć otynkowany i ze znacznie lepiej zachowaną i nowszą dobudówką, tyle że ceglana (z cegły silikatowej; ryc. 7). Ściany są częściowo zrujnowane od strony tejże dobudówki, natomiast ze strony przeciwległej względnie dobrze zachowane, a na podmurówce wyryty rok budowy: 1958. Inne cechy – jak w obiektach opisanych powyżej.

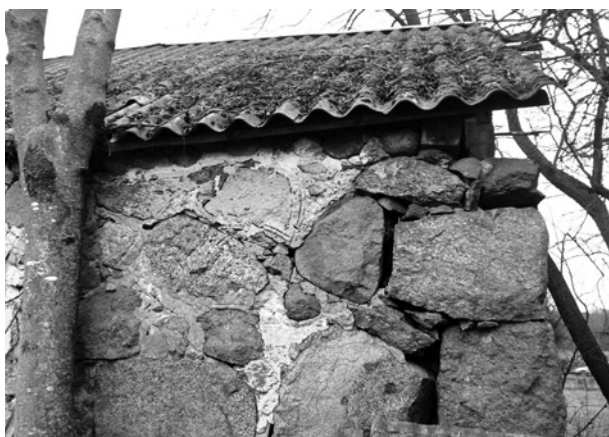
Na tej samej posesji oprócz wspomnianego domu stoi chlew, który ma bardzo masywne ściany z kamienia polnego oraz starannie łupanych głazów narzutowych (głównie granitowych; ryc. 8), łączonych glinianą zaprawą. On również stanowi ciekawy przykład użycia miejscowego budulca – po pierwsze, z racji precyzji wykonania, a po drugie dlatego, że w okolicach budynki z kamienia należą do rzadkości (jak wspomniano, tradycyjnie dominowało tu budownictwo drewniane).

Ryc. 8. Glinokamienny chlew w Kalinówce-Basiach na posesji nr 37; fot. N. Pietruszewicz, 2015

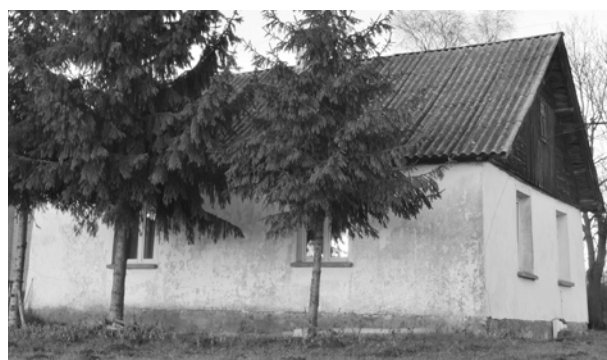
Dom ten jest od niemal sześćdziesięciu lat zamieszany, wzniesiono go bowiem w 1958 roku. Kryty był słomą, później blachą, a obecnie eternitem cementowym. Wewnątrz mieszczą się dwa pokoje, sień i kuchnia. Konstrukcja i forma nie różnią się zbyt od innych budynków opisanych wcześniej: glinobite ściany są grube, pozostają jednak nadal starannie otynkowane i pobielone (ryc. 10); brak gzymsu; dach jest dwuspadowy; okap frontowy jest niewielki, a szczytowy nieco bardziej wysunięty; odeskowany trójkąt frontowy mieścił drzwiczki na strych, który dziś doświetla małe okienko. Niedawno w domu tym wymieniono okna na plastikowe dwuzielne.

Ryc. 10. Ósmy z ośmiu glinianych budynków w Kalinówce-Basie: dom nr 39; fot. N. Pietruszewicz, 2015

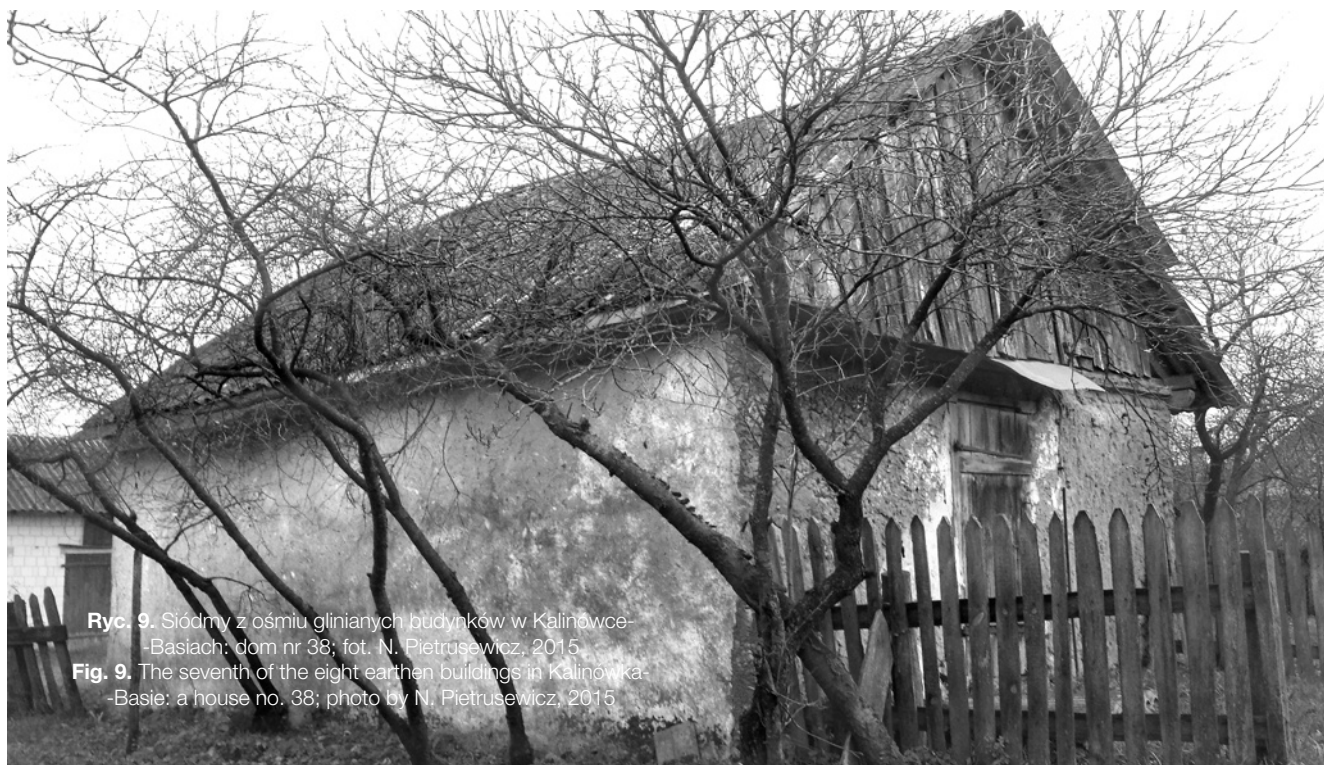
Dom nr 38 jest najstarszy spośród glinianych domów w tej wsi. Pochodzi prawdopodobnie z 1940 roku i jako jedyny przetrwał wojnę. Mieszkało w nim ponoć 10 osób; w swej niewielkiej brdle mieści on pokój,

sień i kuchnię. Jak informują mieszkańcy, był on kryty najpierw słomą, później blachą, a w końcu eternitem; dwuspadowy dach z eternitem częściowo porośłym warstwą mchu zachował się w dobrym stanie, podobnie jak ściany, z których część pozostaje otynkowana, lecz na niektórych tynk już odpadł (choć być może otynkowana była tylko ściana północna, a pozostałe były tylko pobielone i dlatego obecnie, po odpadnięciu pobiału, epatują one ugrową fakturą surowej gliny z resztkami wapiennej pobiału; ryc. 9). W domu tym znajdował się gliniany piec, obecnie już rozebrany. Budynek ten obecnie pełni rolę składu-spiczra.

Ryc. 9. Siódmy z ośmiu glinianych budynków w Kalinówce-Basie: dom nr 38; fot. N. Pietruszewicz, 2015

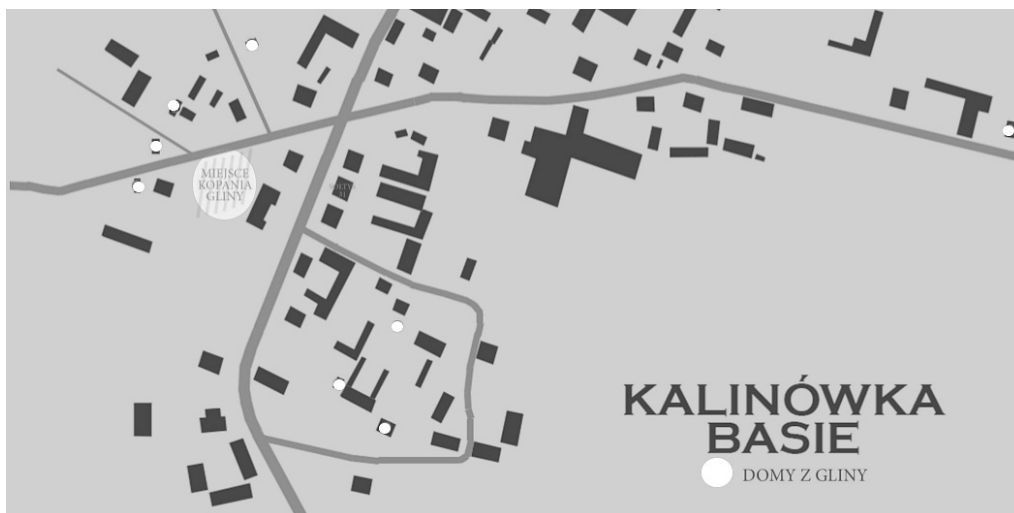
Ryc. 11. Lokalizacja miejsca pozyskiwania gliny oraz ośmiu glinianych budynków w Kalinówce-Basiach;
rys. M. Kurnicka i N. Pietruszewicz

Fig. 11. Kalinówka-Basie layout with the clay mine and eight earthen buildings;
drawn by M. Kurnicka and N. Pietruszewicz
