Diagnostyka ultradźwiękowa mostowej belki prefabrykowanej typu T metodą młoteczkową

Mgr inż. Aleksandra Mariak, dr hab. inż. Magdalena Rucka, prof. dr hab. inż. Krzysztof Wilde, Wydział Inżynierii Lądowej i Środowiska, Politechnika Gdańska

4. Diagnostyka belki strunobetonowej wiaduktu drogowego

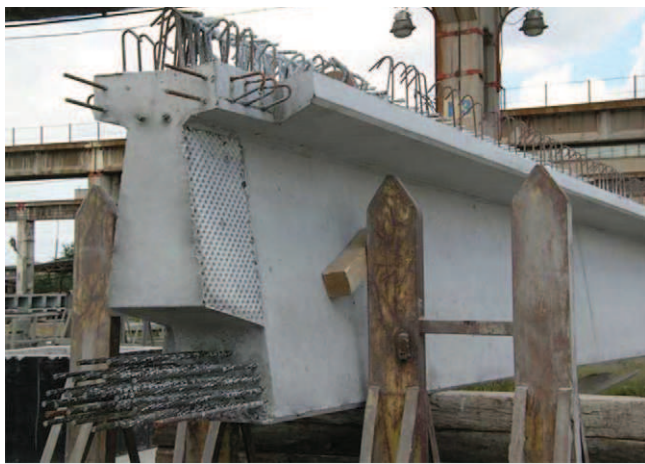
Rys. 2. Belka T po wyjęciu z formy [2]

technologicznych: przygotowanie formy, zbrojenie, formowanie, dojrzewanie i rozformowanie (rys. 2). W produkcji elementów strunobetonowych występują dodatkowe, specjalistyczne działania, związane z koniecznością wprowadzenia naprężeń sprężających w uformowanym i stwardniałym elemencie betonu. Faza dojrzewania betonu dokonuje się w czterech etapach: wstępne wiązanie betonu w temperaturze pokojowej, podnoszenie temperatury, nagrzew izotermiczny, studzenie elementów. Przy wykonywaniu elementów strunobetonowych wymagane jest osiągnięcie wytrzymałości 28-dniowej przed sprężeniem elementów i rozformowaniem. W fazie rozformowania dochodzi dodatkowo zwolnienie naciągu strun [6].

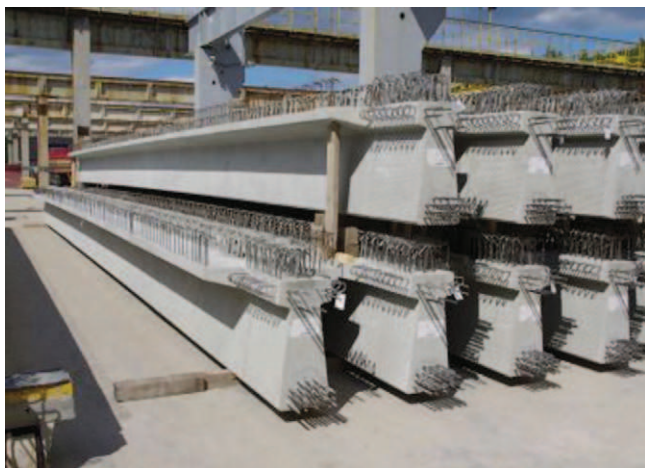
Rys. 3. Składowanie prefabrykatów [3]

Belki powinny być składowane w pozycji poziomej (rys. 3). Niedopuszczalne jest ustawienie belki w pozycji pochylonej z powodu możliwości przewrócenia i zniszczenia belki. Podczas składowania belka powinna być podparta na krawędziakach drewnianych położonych tak, aby dolna płaszczyzna stopki dolnej przylegała do krawędziaka na całej szerokości półki i tym samym nie wywoływała w prefabrykacie nieprzewidzianych w dokumentacji projektowej

momentów zginających. Prefabrykaty powinny być składowane w warunkach wysokiej wilgotności względnej, nie dłużej niż 90 dni od momentu produkcji do momentu wbudowania.

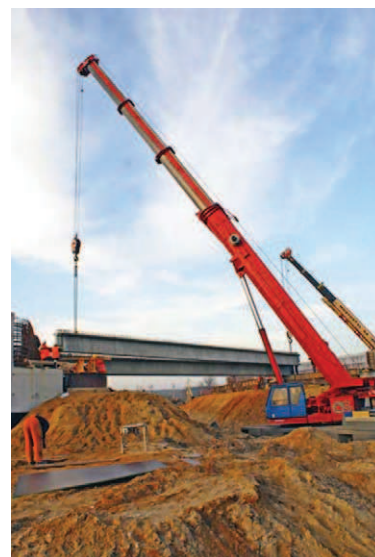
Rys. 4. Montaż ustroju nośnego [2]

Przy transporcie prefabrykatów należy przestrzegać ściśle określonych zasad. Elementy można transportować po osiągnięciu przez beton co najmniej 80% wytrzymałości projektowej. Podczas przestawiania elementów, ich transportu i montażu (rys. 4) niedopuszczalne są uderzenia i wstrząsy mogące spowodować mechaniczne uszkodzenia krawędzi. Podczas przenoszenia prefabrykat powinien być zawieszony na wystających z niego hakach przewidzianych w dokumentacji projektowej (por. np. [7]). Często przyczyną uszkodzeń belek sprężonych bywa transport i składowanie niezgodne z podanymi powyżej wymaganiami oraz niewłaściwy montaż.

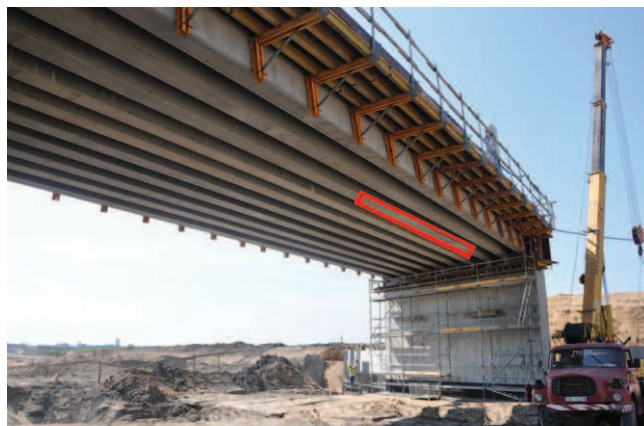
Rys. 6. Widok obiektu z zaznaczonym fragmentem belki podlegającym badaniu

Przedmiotem badań był jednoprzęsłowy wiadukt drogowy nad autostradą obwodnicą Torunia (rys. 6). Ustrój nośny stanowią sprężone belki strunobetonowe

typu T o długości 24 m. W trakcie procesu budowlanego na środku belki pojawiły się zarysowania i pęknięcia. Pomiar diagnostyczny dotyczył określenia jednorodności betonu oraz rozmiaru występowania strefy zarysowanej w belce strunobetonowej. Belka T była badana na odcinku długości 210 cm. W strefie tej, na zewnętrznej powierzchni belki widoczne były rysy (rys. 6) [15].

Przeprowadzone badania nie umożliwiają stwierdzenia, co było przyczyną powstania rys. Zdaniem autorów badań wykryte strefy zarysowania nie miały znaczącego wpływu na nośność badanej belki i całego ustroju nośnego mostu, a zalecane prace naprawcze powinny obejmować zabezpieczenie rys poprzez iniekcję ciśnieniową żywicami.

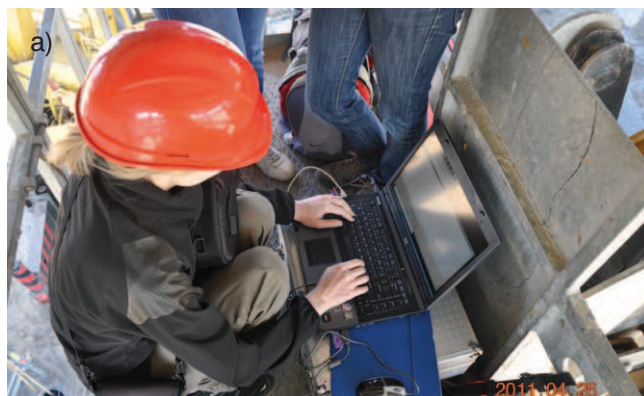
Rys. 7. a) stanowisko pomiarowe; b) położenie punktu wymuszenia względem punktów pomiarowych

Pomiary ultradźwiękowe wykonano z zastosowaniem metody badania jednostronnego polegającej na wzbudzeniu fali i pomiarze sygnałów w tym samym miejscu konstrukcji. Do wzbudzania fal sprężystych zastosowano impaktor mechaniczny o średnicy głowicy równej

5 mm umożliwiającą generację fal sprężystych o częstotliwości do 58 kHz. Do odbioru fali użyto dwa akcelerometry wysokoczęstotliwościowe PCB Piezotronics M352A60 usytuowane symetrycznie względem linii wzbudzenia. Odległość akcelerometrów od linii wzbudzenia

fal wynosiła 6 cm (rys. 7). Sygnał pomiarowy był rejestrowany z częstotliwością próbkowania 1 MHz za pomocą oscyloskopu ScopeDAQ12.
