PRZEPUSTY i mosty ekologiczne

Trwałość gruntowo-powłokowych przepustów i mostów ekologicznych ze stalowych blach falistych

tekst: **prof. dr hab. inż. ADAM WYSOKOWSKI**, kierownik Zakładu Dróg, Mostów i Kolei, Uniwersytet Zielonogórski, **mgr inż. JERZY HOWIS**, konstruktor, Infrastruktura Komunikacyjna Sp. z o.o., Żmigród

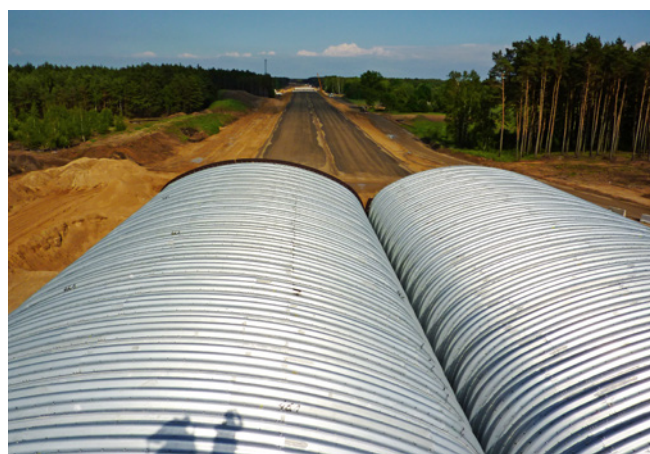
Ryc. 2. Przykład budowy mostu ekologicznego nad autostradą. Widoczne miejsca stykające się w części środkowej dwóch szeregów konstrukcji. Widoczne jest newralgiczne miejsce, którego właściwe odwodnienie powinno być szczególną troską projektanta i wykonawcy, a później także służb utrzymaniowych, fot. A. Wysokowski

Konieczność i wagę dobrze zaprojektowanego drenażu i wykonanego odwodnienia opisywanych w artykule konstrukcji dobrze ilustruje rycina 2. Pokazano na niej szczególnie newralgiczne miejsce strefy pomiędzy poszczególnymi konstrukcjami stalowymi przęsł. Jest to przykład charakterystyczny dla obiektów konstruowanych nad autostradami i drogami szybkiego ruchu,

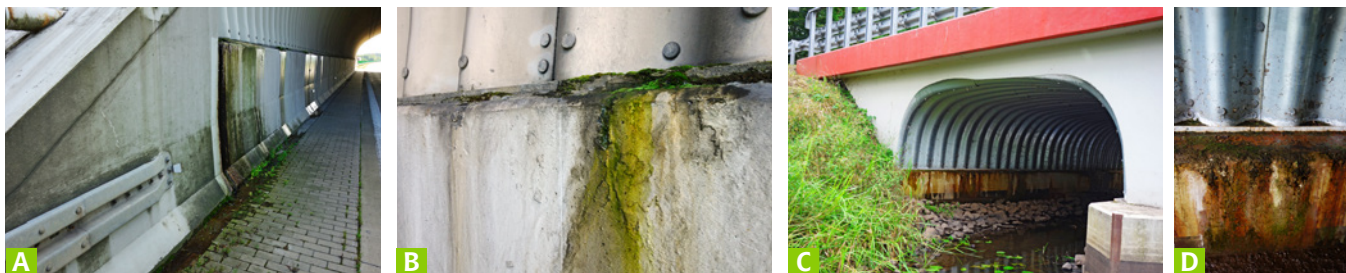
Ryc. 3. Przykłady fotograficzne ilustrujące typowy problem przecieków przez konstrukcję w obrębie podpór w obiektach gruntowo-powłokowych – obiekt typu ekomost (A, B), przepust drogowy (C, D), fot. A. Wysokowski

Równie newralgicznym miejscem mającym wpływ na trwałość nośnej konstrukcji stalowej z blach jest strefa przy podporowej. Przeprowadzone liczne przeglądy eksploatowanych obiektów gruntowo-powłokowych wskazują na występowanie przecieków w niektórych konstrukcjach w strefach głównie przy podporowych, ale sporadycznie również w strefie klucza powłok typu Multiplate. Ten stan rzeczy powoduje występowanie w fazie początkowej – bądź też nawet rozwoju – zjawisk korozyjnych w tych miejscach. Przykłady przecieków w tych newralgicznych miejscach konstrukcji gruntowo-powłokowych pokazano na rycinie 3.

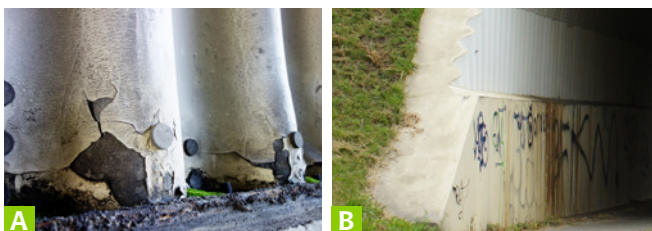
Ryc. 4. Początkowe stadium korozji konstrukcji z blach falistych: a) ogólna korozja na skutek zniszczenia powłok antykorozyjnych, b) korozja w strefie oparcia powłoki stalowej na fundamencie żelbetonowym – widoczne rdzawe zacieki na powierzchni fundamentu, świadczące o korozji konstrukcji stalowej, fot. A. Wysokowski

Na rycinie 4 przedstawiono przykłady początkowego stadium korozji konstrukcji z blach falistych wywołanej wspomnianym wcześniej oddziaływaniem wody w strefie podporowej.

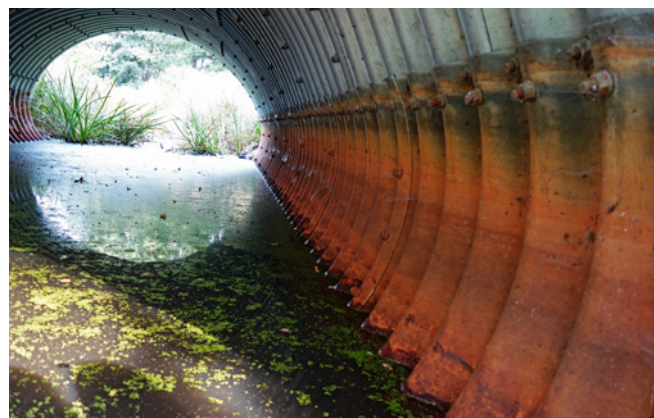
Ryc. 6. Przykład korozji powierzchniowej powstałej ze względu na długotrwałe narażenie powłoki na czynniki korozyjne na poziomie wahań zwierciadła wody, fot. A. Wysokowski

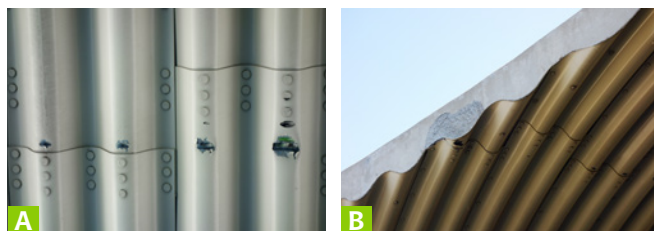
Ryc. 7. Przykłady uszkodzeń mechanicznych powłok ze stalowych blach falistych: a) uszkodzenie powłoki w wyniku uderzenia pojazdu, b) uszkodzenie mechaniczne gzymsu żelbetowego (wieńca) oraz konstrukcyjnej stalowej blachy falistej, fot. A. Wysokowski

Nie mniej ważnym czynnikiem potęgującym zjawisko korozji są uszkodzenia mechaniczne stalowych blach falistych, najczęściej w wyniku uderzenia pojazdu na skutek niezachowania skrajni pionowej. Przykład takiego uszkodzenia przedstawiono na rycinie 7.

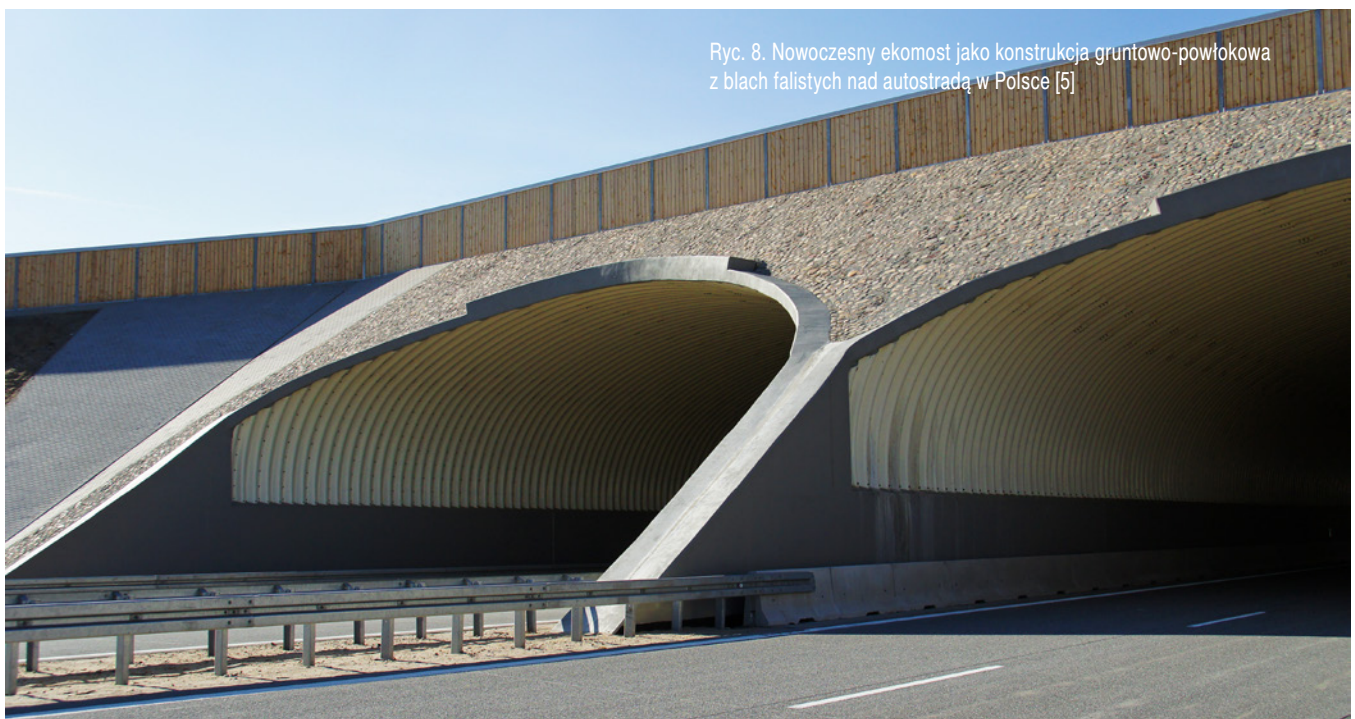
Ryc. 8. Nowoczesny ekomost jako konstrukcja gruntowo-powłokowa z blach falistych nad autostradą w Polsce [5]

Przeprowadzone przeglądy wybudowanych w ostatnim okresie obiektów gruntowo-powłokowych z blach falistych wskazują, że obiekty te wymagają odpowiedniego podejścia do zagadnień projektowania, wykonawstwa i utrzymania, tym bardziej że sama konstrukcja ze stalowych blach falistych, jak wykazano w niniejszym artykule, charakteryzuje się wysoką trwałością eksploatacyjną (ryc. 8).
