## Metodologia i metodyka odtworzenia stolarki okiennej w zabytkowych obiektach na przykładzie Muzeum Bursztynu w Wielkim Młynie w Gdańsku

## Methodology and Methods for Restoring Doors and Windows in Historical Buildings Using the Amber Museum in the Great Mill in Gdańsk as an Example

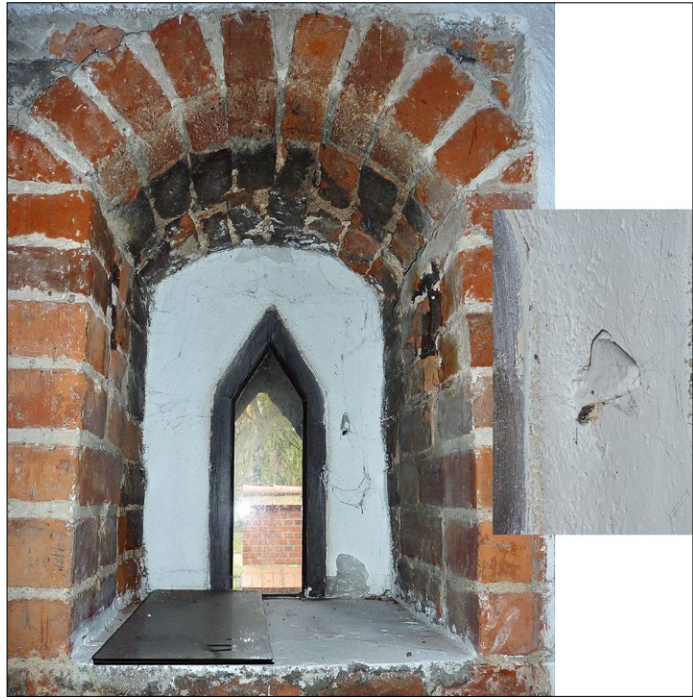
Ryc. 2. Okienko w elewacji południowej oraz hak od skobla do zamykania okiennicy; autorem wszystkich współczesnych fotografii i rysunków jest K. Darecka  
 Fig. 2. Small window in the south facade and the hook for the staple for closing the shutter; all contemporary photos and drawings by K. Darecka

The eastern facade of the mill still retains its original medieval window openings which were located in shallow recesses. These windows were small in size and crowned with a segmental arch. Most of them were closed with shutters from the inside and a few hinge hooks from these shutters have survived to this day. The four windows on this facade were probably equipped with external, hinged shutters which were a type of flap mounted in the area of the window lintel. These openings could have been used for external transport of goods from the area around the mill to higher floors, and the shutter hatches, thanks to their location, facilitated the pulling operation. The oldest available iconography from the seventeenth century (Fig. 1) shows these flaps. The windows on the ground floor on the eastern side, located next to the door, had an ogival form with an unknown filling. Determining the original arrangement and design of the window openings on the sides of the medieval mill has proven to be difficult. This is due to significant transformations that took place on the walls towards the end of the nineteenth century, or possibly earlier. Presently, the mill has only four small and narrow windows, two of which are currently bricked up. The windows are closed at the top with a gable arch that measures 77 × 30 cm. During the Middle Ages, the windows had to be closed with internal shutters, as evidenced by the bolt hook that still remains on one of them (Fig. 2, 3—No. 1).

hak od rygła (ryc. 2 i 3 – nr 1). Jak wynika z badań architektonicznych (przeprowadzonych w latach dziewięćdziesiątych XX w. i uzupełnionych w 2021 r.), w elewacji południowej zachowały się trzy pierwotne otwory okienne, w tym jedno zamurowane, a jedno z przemurowanym już łękiem (ryc. 3 – nr 2, 3, 4). Po odsłonięciu z wtórnych nawarstwień i zdemontowaniu stolarki z najbardziej kompletnego otworu możliwe było zbadanie ościeży. Ich pierwotne ukształtowanie było nietypowe: znajduje się w nim węgarek, ale „odwrócony” w porównaniu do powszechnie występujących (ryc. 4). Węższa jego część usytuowana jest od strony wnętrza, a szersza – od zewnątrz muru. Dodatkowo z boku ościeża odsłonięto gniazdo, które być może służyło do wsuwania w nie drewnianego rygła zamykającego okiennicę. Rygiel musiał być jednak obsługiwany od strony zewnętrznej. Taka hipoteza ze względów użytkowych wydaje się mało prawdopodobna, jednakże na obecnym etapie badań nie sformułowano innego wyjaśnienia.

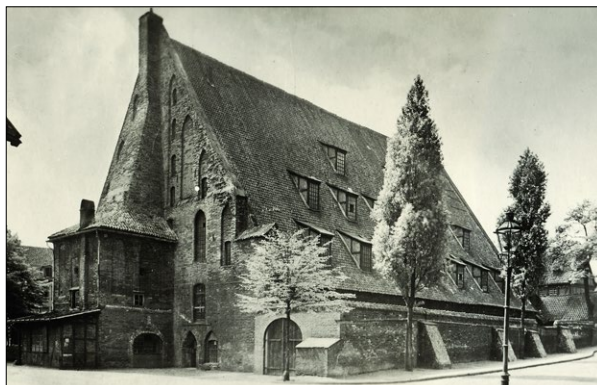
Ryc. 6. Elewacja wschodnia i północna, ok. 1910 r.; ze zbiorów Muzeum Gdańska

Fig. 6. South and north facades ca. 1910; from the collection of the Museum of Gdańsk

W tym samym okresie przekuto cztery duże okna w elewacji wschodniej (ryc. 6). Dolne otwory zamknięte łękiem odcinkowym, w których osadzono stolarki rozwierane, prawdopodobnie wykorzystywano do

During the same period, four large forged windows were added to the eastern facade (Fig. 6). The lower openings, which were closed with a segmental arch, contained openable windows that were likely used to transport goods to and from the mill. The upper ones were pointed arches and encompassed two floors of the building: the third and fourth. In these openings, the window frames were permanently installed without division into quarters, with glazing featuring rectangular panes in cross bars.

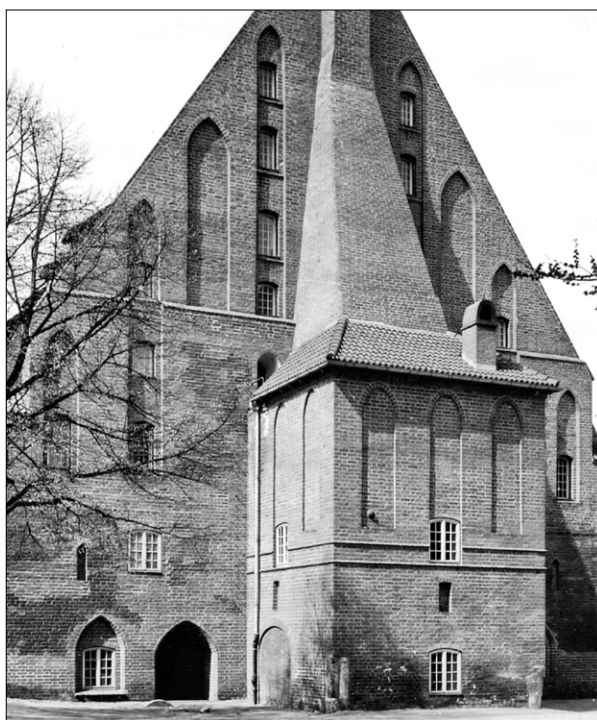
Ryc. 7. Wielki Młyn w latach 30. XX w.; ze zbiorów Muzeum Gdańska

Fig. 7. The Great Mill in the 1930s; from the collection of the Museum of Gdańsk

In the 1930s, the mill underwent a renovation (Fig. 7). The window frames were replaced with new

W latach trzydziestych XX wieku przeprowadzono regotyżację młyna (ryc. 7). Wymieniono stolarkę okienną na nową. W elewacji wschodniej powrócono do małych otworów, zamurowano duże ostrołuczne okna i częściowo przelicowano ścianę<sup>4</sup>. Zamontowana stolarka miała konstrukcję skrzynkową lub krosnową i podziały szczelinami krzyżowymi.

W materiałach ikonograficznych oraz literaturze nie natrafiono na dane dotyczące kolorystyki stolarstwa okiennej w młynie. Na podstawie analizy historycznych fotografii można jedynie stwierdzić, że nie był to kolor kontrastujący z walorem ścian. Jedynie fotografia z około 1939 roku (ryc. 7) wskazuje na białą barwę okien.

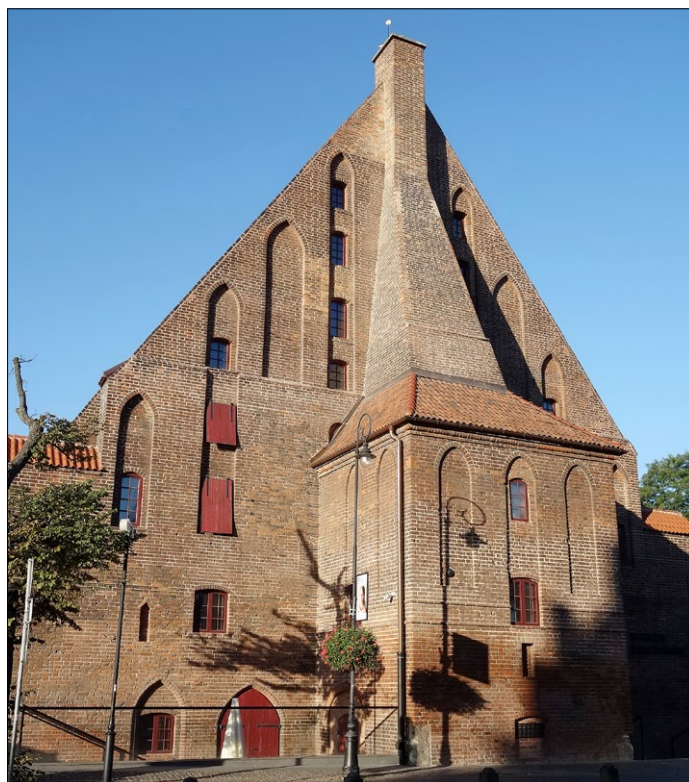
Ryc. 10. Elewacja wschodnia po pracach rewaloryzacyjnych i wykonaniu nowej stolarki, 2021 r.

Fig. 10. East facade after revalorization work and the installation of new windows, 2021
