## Dawna młynówka w opactwie Cystersów w Mogile. Badania – projekt – restytucja

## The old mill-lead in the Cistercian Monastery in Mogiła. Research – project – restitution

**Cytowanie / Citation:** Bojeś-Białasik A. The old mill-lead in the Cistercian Monastery in Mogiła. Research – project – restitution. *Wiadomości Konserwatorskie – Journal of Heritage Conservation* 2017;52:36-48

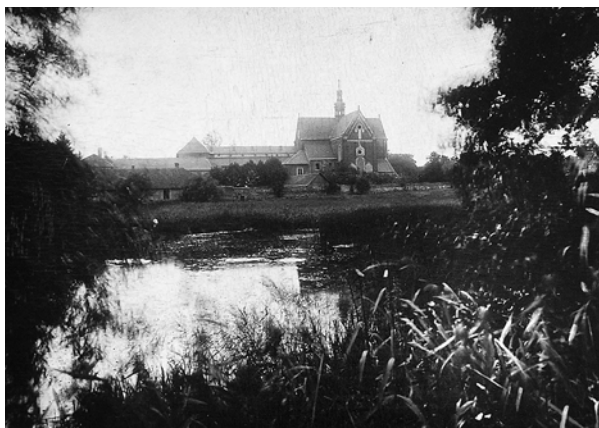
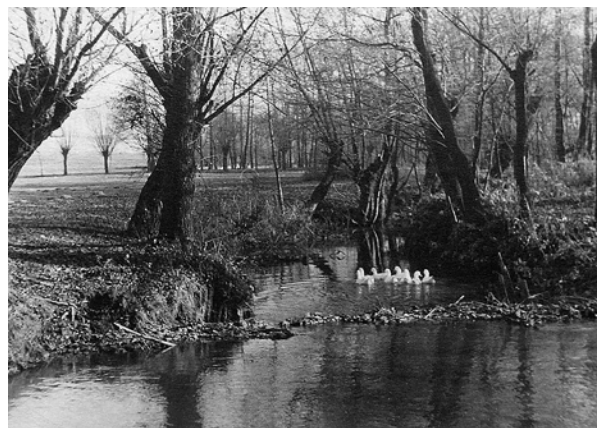
Ryc. 2. Widok kościoła i klasztoru od wschodu, na pierwszym planie jeden z dawnych stawów; młynówka klasztorna w okolicach Krzesławic – fotografie z początku XXw., w zbiorach archiwum klasztorowego w Mogile

Fig. 2. View of the church and monastery from the east, in the foreground one of the former ponds; monastic mill-leaf in the vicinity of Krzesławice – photographs from the beginning of the 20<sup>th</sup> c., in the collection of the monastic archive in Mogiła

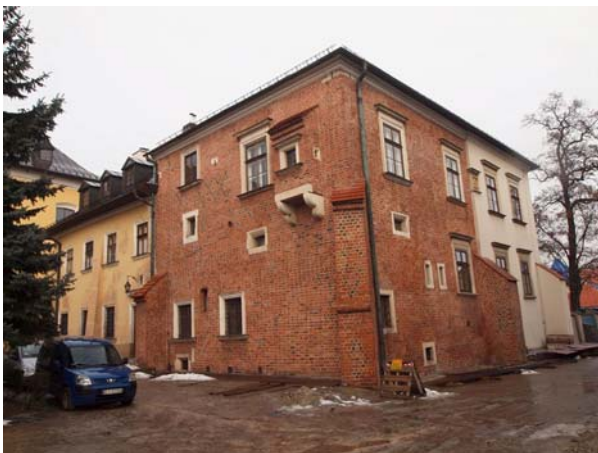
Ryc. 4. Przeoriat, widok od południowego zachodu; na elewacji zachodniej widoczny wykusz z dawną latryną, na elewacji południowej para małych okienek doświetlających latryny usytuowane na poziomie podwyższonego parteru

*Fig. 4. Priory, view from the south-west; on the west elevation visible bay with a former latrine, on the south elevation a couple of small windows illuminating latrines situated on the raised ground-floor level*

Kanał pod przeoratem jest przesklepiony kolebką tylko w 2/3 swojej długości, która w całości liczy prawie 20 m<sup>13</sup> (ryc. 4, 5). Obecne sklepienie jest wtórnie; *terminus post quem* dla wybudowania tego sklepienia stanowi wykonanie tutaj ok. połowy XVI w dwóch murowanych latryn, których konstrukcję nadwieszono nad kanałem na półkolistych ceglanych arkadach, rozpartych na jego ścianach podłużnych. Zasięg sklepienia nad kanałem dostosowano do pozycji tych arkad, dobijając czołem kolebki do jednej z arkad od wschodu. Nad pozostałym, niesklepionym odcinkiem (w części zachodniej) znajdował się drewniany szacht starszych latryn, który – jak wspomniano – zlikwidowano dopiero w ubiegłym wieku. Pustą przestrzeń po tym szachcie przekryto wówczas płaskim stropem żelbetowym na belkach, usytuowanym mniej więcej na poziomie podniebienia kolebki<sup>14</sup>. Tę ciekawą przestrzenną sytuację można oglądać od dołu, spacerując dnem kanału (ryc. 5). Widać wówczas nie tylko perspektywę jego długiego i wąskiego wnętrza, ale także parę wspomnianych półkolistych arkad, pomiędzy którymi na różnej wysokości znajdują się dwa kwadratowe otwory – wyloty nieczystości, odpowiadające dwóm poziomom usytuowania ustępów w przeoracie (ryc. 6). Wyloty, które rozmieszczono mijankowo, są obecnie zaślepienie; trudno jednoznacznie ocenić, na jakich poziomach przeoratu znajdowały się klozety obsługiwane przez te wyloty, ale wydaje się, że w tym celu wykorzystano częściowo pozycję starszej latryny<sup>15</sup>. Jej śladem jest para charakterystycznych małych okienek zachowana na elewacji południowej przeoratu (ryc. 4). Wschodni wylot kanału pod przeoratem, który pierwotnie kontynuowany był przez koryto młynówki, jest obecnie zamurowany, co przez ostatnie lata powodowało niekontrolowane i fatalne w skutkach napełnianie się kanału wodą po dużych ulewach i powodziach<sup>16</sup> (ryc. 7). Zachodni wlot do kanału jest co prawda otwarty, ale znajduje się obecnie pod poziomem otaczającego terenu<sup>17</sup>. W ramach restytucji odcinka młynówki kanał zostanie ponownie otwarty (poprzez usunięcie zamurówki) i połączony z korytem terenowym odtwarzanej rzeczki<sup>18</sup>. Nad omawianym odcinkiem młynówki, tuż nad jej zachodnim wlotem do kanału, pod przeoratem zawieszona była jeszcze jedna latryna (*locus secretus*), usytuowana w murowanym wykuszu. Ów wykusz, noszący charakterystyczne cechy funkcjonalne latryny – wsparcie na wydatnych

The canal under the Priory has a barrel vault only over the 2/3 of its length which altogether measures almost 20 m<sup>13</sup> (fig. 4, 5). Nowadays the vault is secondary; *terminus post quem* for the construction of this vault is building here two masonry latrines around the mid-16<sup>th</sup> century, which were overhanging the canal on semi-circular brick arcades resting on its longitudinal walls. The reaches of the vault above the canal was adjusted to the position of those arcades, with the head of the vault touching one of the arcades from the east. Above the remaining section without the vault (in the west part) there was a wooden shaft of older latrines which – as has been mentioned – was demolished only in the last century. The empty space left by the shaft was then covered with a flat reinforced concrete roof on beams, situated more or less at the level of the barrel intrados<sup>14</sup>. That spatially interesting situation can be viewed from below while walking along the canal bottom (fig. 5). One can then see not only the perspective of its long and narrow interior, but also a couple of the mentioned semi-circular arcades between which, at different levels, there are two square openings – waste outlets – corresponding to two levels on which toilets in the Priory were situated (fig. 6). The outlets, which were alternated, are nowadays blocked; it is difficult to unequivocally assess at which level of the Priory the closets linked to those outlets were located, though it seems that the older latrine might have been partially used for this purpose<sup>15</sup>. Its traces are a couple of characteristic small windows preserved in the south elevation of the Priory (fig. 4). The east opening of the canal under the Priory which was originally continued by the millstream bed is currently walled-in, which in recent years resulted in the canal getting uncontrollably and disastrously filled with water after downpours or floods<sup>16</sup> (fig. 7). The west inlet to the canal is open, but is nowadays located beneath the level of the surrounding land<sup>17</sup>. Within the restoration of the millstream section the canal will be opened again (by removing the walling-in) and connected to the bed of the recreated stream<sup>18</sup>. One more latrine (*locus secretus*) situated in a masonry bay overhung the discussed section of the mill-lead, just above its west opening into the canal under the Priory. That bay, bearing characteristic functional features of a latrine – resting on massive stone corbels, with small windows and walled-in waste outlet – has been preserved in the west elevation of the Priory until today. Architectonic research has confirmed that the bay dates back to one of the Renaissance phases of the building alterations, and serviced a set of vast and lavishly furnished chambers

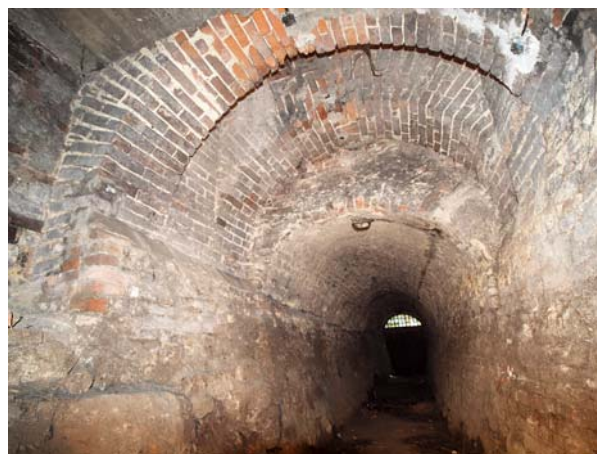
Ryc. 5. Wnętrze kanału pod przeoratem z widocznymi ceglanyimi arkadami wspierającymi sekcję z dwiema wczesnonowożytnymi latrynami

Fig. 5. Interior of the canal beneath the Priory with visible brick arcades supporting the section with two early-modern latrines

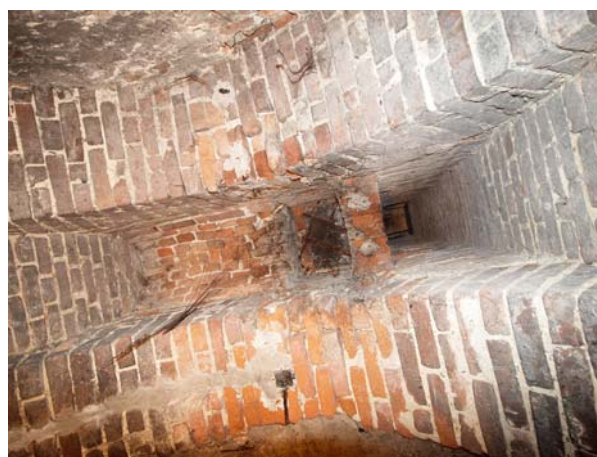
Ryc. 6. Arkady wsporcze latryn nad kanałem pod przeoratem, z dwoma wylotami nieczystości z klozetów usytuowanych na różnych wysokościach

Fig. 6. Arcades supporting latrines over the canal beneath the Priory, with two waste outlets from closets located at different heights

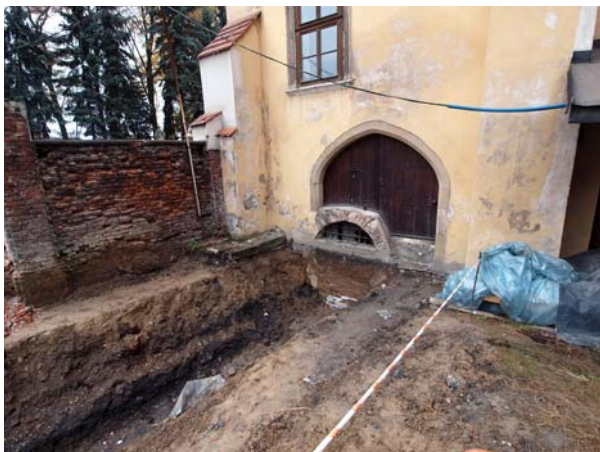
Ryc. 7. Wschodnia elewacja przeoratu (fragment); zamurowany wschodni wylot kanału z czołem wtórnie podwyższonego sklepienia kolebkowego, usytuowanego powyżej dna pomieszczenia sutereny

*Fig. 7. East elevation of the Priory (fragment); walled-in east canal opening with the head of the secondarily raised barrel vault situated above the bottom of the basement room*

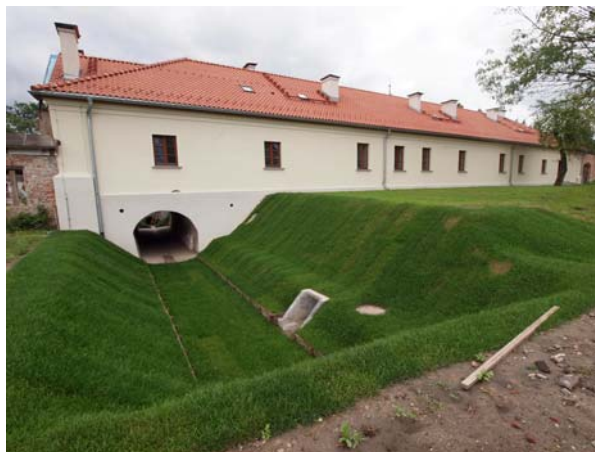
Ryc. 8. Wschodnia elewacja budynku barokowego z odnowionym kanałem i zrekonstruowanym końcowym odcinkiem koryta młynówki

*Fig. 8. East elevation of the Baroque building with renovated canal and reconstructed end section of the millstream bed*

Zbliżający się obecnie ku końcowi remont budynku barokowego objął także biegnący pod nim kanał młynówki o długości około 14 m<sup>20</sup> (ryc. 8). Do czasu remontu kanał był właściwie niewidoczny, ponieważ jego wlot zachodni był szczelnie zamurowany, a wylot wschodni w znacznym stopniu zasypany ziemią. Wnętrze kanału o wysokości ok. 2,5 m było zaśmiecone i zawilgocone, co drastycznie odbiło się na jego kondycji technicznej (ryc. 9). Po skuciu współczesnego betonowego opłaszczowania ścian podłużnych i udrożnieniu kanału na całej długości dokonano szczegółowych obserwacji wnętrza. Lekko ukośne ściany boczne i sklepienie o wykroju

Renovation of the Baroque building, currently approaching its completion, also included the millstream canal running beneath it, about 14 m long<sup>20</sup> (fig. 8). Until the renovation, the canal had been practically invisible because its west opening was tightly walled-in, and the east opening was largely covered with earth. The interior of the app. 2.5 m high canal was full of rubbish and damp, which had drastically affected its technical condition (fig. 9). After removing the modern concrete coating of longitudinal walls and clearing the canal along its whole length, its interior was meticulously examined. Slightly slanting side walls and the semi-circular vault were made from hand-made

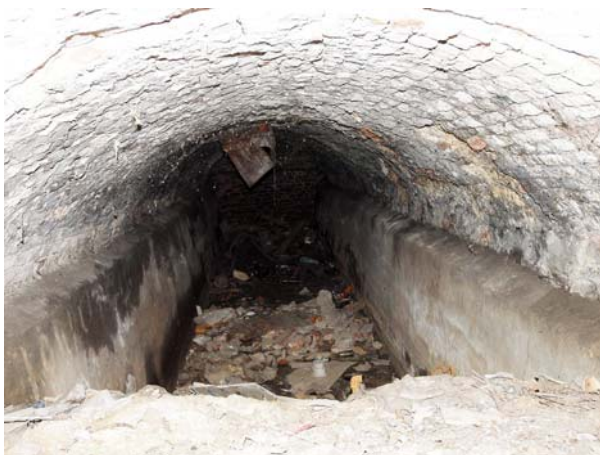
Ryc. 9. Wnętrze kanału wodnego pod budynkiem barokowym przed rozpoczęciem prac

*Fig. 9. Interior of the water canal under the Baroque building before the work commenced*

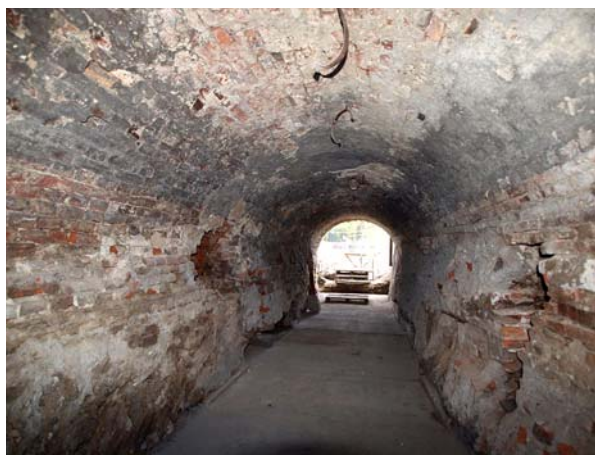
Ryc. 10. Wnętrze kanału pod budynkiem barokowym po wykonaniu płyty dennej i przed konserwacją ścian i sklepienia

*Fig. 10. Interior of the canal under the Baroque building after laying the bottom slab and before conservation of the walls and vault*

Dla ustabilizowania posadowienia konstrukcji kanału jako niezależnego układu konieczne było wykonanie pod nim ciągłej żelbetowej płyty, którą ze względu na bezpieczeństwo statyczne całej konstrukcji realizowano odcinkami (ryc. 10). Prace związane z tą fazą przyniosły ciekawe odkrycia, których dokonano podczas wykonywania wykopów pod kolejne partie zbrojenia płyty. Ściany podłużne kanału posadowiono mianowicie na zwartej podbudowie wykonanej z trzech rzędów drewnianych zastrzonych pali o średnicy 20 cm i długości 1–1,5 cm. Górna powierzchnia tej swoistej palisady była równo przycięta i przesypana warstwą wapna. Na niej posadowione były murowane ściany przepustu. Prócz tego dolne przydenne pasy ścian kanału szalowane były

To stabilise the canal construction as an independent element it was necessary to make under it a continuous ferroconcrete slab which, because of static security of the whole construction, was realised in sections (fig. 10). The work connected with that phase yielded interesting discoveries made while excavating for subsequent sections of the slab reinforcement. Longitudinal walls of the canal were founded on the compact substructure consisting of three rows of sharpened wooden stakes 20 cm in diameter and 1–1.5 cm long. The upper surface of this specific palisade was evenly cut and covered with a layer of lime. On it rested the masonry walls of the culvert. Moreover, the lower bottom strips of canal walls were shored up with laths 3 m long, 20 cm high and 12 cm thick (fig. 11). After the slab had been made, the walls of the culvert were rebuilt which, because of the considerable extent of their damage, practically meant building them anew using the historic brick and stone, including the recycled rubble, while preserving the previous wall structure<sup>21</sup>. Before commencing the work the entire barrel vault of the canal was made secure with a continuous centering and propped (fig. 12). The basis for recreating the subsequent sections of the canal walls was their previous inventory which served as a reference point and the original. However, considering the original character of the canal and lack of previous experience connected to conservation renovation of such an object, while searching for the most appropriate analogies with the culvert in Mogiła constructions of block canals in Krakow were also referred to. Their construction and function was regarded as the most adequate for the construction of the water canal in

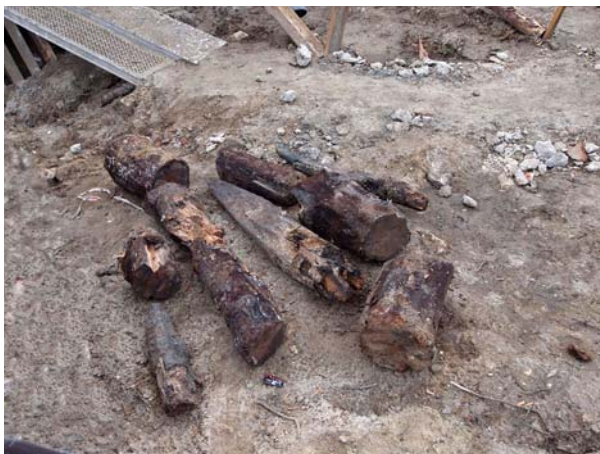
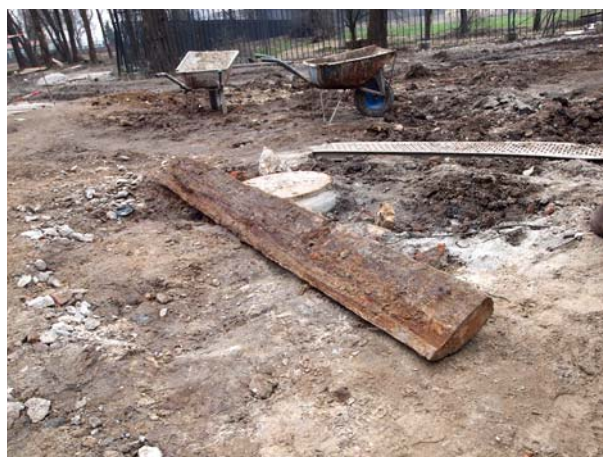
Ryc. 11. Drewniane kolki palisady posadowienia ścian kanału i deski zabezpieczające ich pas przydenny

Fig. 11. Wooden stakes of the foundation palisade for the canal walls and boards securing their bottom strip

nieokorowanymi dranicami o długości 3 m, wysokości 20 cm i grubości 12 cm (ryc. 11). Po wykonaniu płyty przystąpiono do przemurowywania ścian przepustu, co ze względu na zaawansowany stopień ich zniszczenia oznaczało właściwie wymurowanie od nowa, przy użyciu historycznej cegły i kamienia, w tym odzyskanych wtórników, z zachowaniem dotychczasowej struktury murów<sup>21</sup>. Przed przystąpieniem do tych prac całość sklepienia kolebkowego kanału zabezpieczono ciągłą krążyną i podstemplowano (ryc. 12). Podstawą do odtwarzania kolejnych odcinków ścian kanału była ich wcześniejsza inwentaryzacja, która posłużyła jako punkt odniesienia i pierwowzór. Biorąc jednak pod uwagę oryginalny charakter kanału i brak wcześniejszych doświadczeń związanych z remontem konserwatorskim obiektu tego typu, w poszukiwaniu najwłaściwszych analogii do przepustu mogińskiego odwołano się również do konstrukcji kanałów blokowych Krakowa. Ich budowę i funkcję uznano za najbardziej adekwatną do odtworzenia konstrukcji kanału wodnego w Mogile. Zwrócono uwagę na dolne partie ścian kanałów blokowych wykonane z opracowanych bloków wapienia, które lepiej niż cegła zabezpieczały mury przed zawilgoceniem. W związku z tym, w ramach ustaleń jednej z komisji konserwatorskich, które systematycznie odbywały się w trakcie prac, podjęto decyzję o zwiększeniu udziału kamienia wapiennego w odtworzeniu dolnych partii ścian kanału, co wpłynie korzystnie na ochronę przeciwwilgociową murów. W górnych partiach ścian

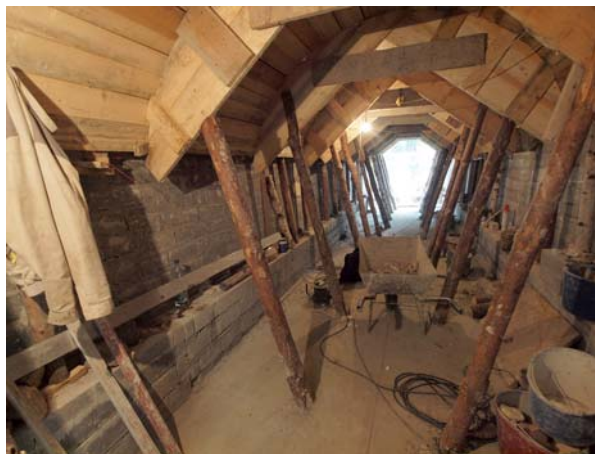
Ryc. 12. Wnętrze kanału pod budynkiem barokowym w trakcie przemurowywania ścian podłużnych; kolebka zabezpieczona krężyną i stemplami

Fig. 12. Interior of the canal beneath the Baroque building during re-bricking longitudinal walls; the barrel secured by the centering and props

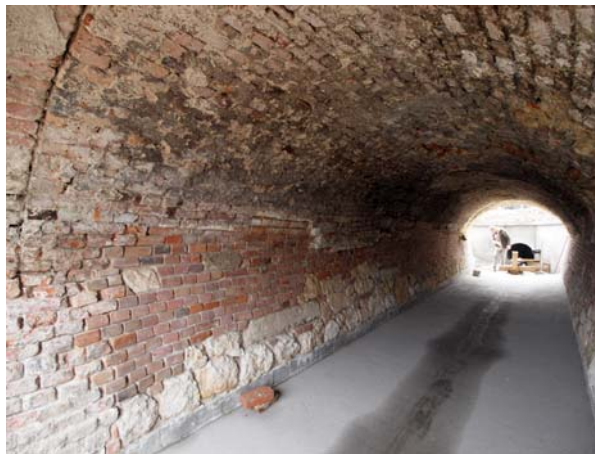
Ryc. 13. Kanał pod budynkiem barokowym po restytucji ścian podłużnych

Fig. 13. Canal under the Baroque building after the reconstruction of longitudinal walls

zachowano dotychczasowy swobodny układ cegły, z uwzględnieniem przeważającego wątku główkowego, miejscowymi wtrąceniami wozówek i wtórników w charakterystycznym układzie poziomym (ryc. 13, 14). Zachowano historyczny i nieco odmienny od reszty muru charakter jednego z ościeży wschodniego wylotu kanału. Wzniesiono go bowiem jako odcinek pionowy, wybudowany z dużych, opracowanych kamieniarsko bloków wapienia, zapewne wtórników. Przydenny pas ścian podłużnych wymurowany z bloczków gazobetonu zakryto warstwami dna ukształtowanymi ze spadkiem w stronę osi symetrii. Profil podłużny dna kanału, jako jeden z elementów odtwarzanego odcinka młynówki, ukształtowano w spadku ku wschodowi, czyli zgodnie z naturalnym ukształtowaniem terenu. W ramach prac konserwatorskich w dalszej kolejności wykonane zostanie spoinowanie ścian podłużnych oraz naprawy konserwatorskie sklepienia. W podniebieniu kolebki zachowany zostanie charakterystyczny wąski pas, wykonany wyłącznie z kamiennych wtórników.

gradient towards the east i.e. in accordance with the natural lie of the land. Within further conservation work mortar will be applied to longitudinal walls and conservation repairs of the vault will be carried out. A characteristic narrow band made solely from recycled stone will be preserved in the intrados of the barrel vault.

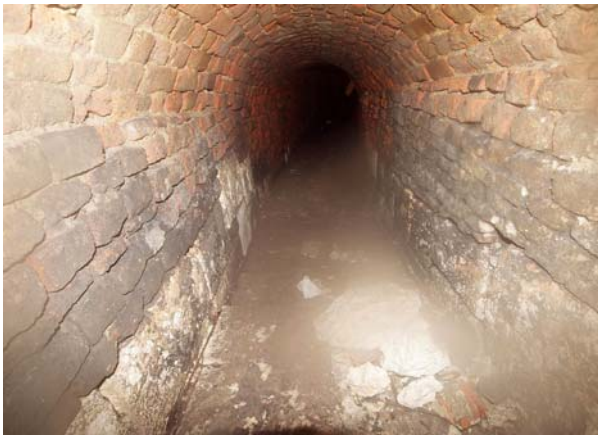
Ryc. 14. Wnętrze jednego z kanałów blokowych Krakowa  
 Fig. 14. Interior of one of block canals in Krakow

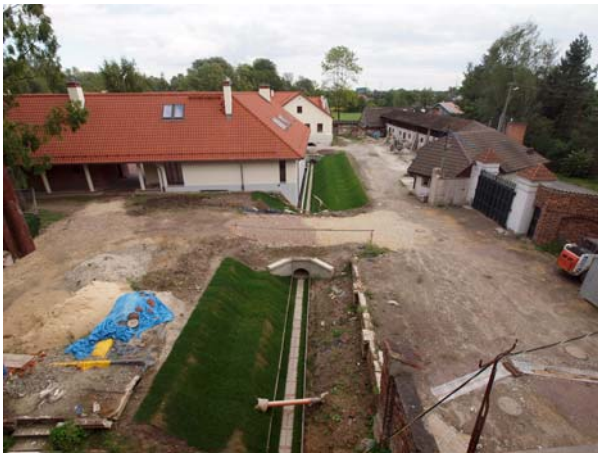
Ryc. 15. Trasa restytuowanego fragmentu młynówki z dwoma mostkami, na odcinku pomiędzy przeoratem i budynkiem barokowym; widok z przeoratu  
 Fig. 15. Course of the restored fragment of the mill-leaf with two bridges, in the section between the Priory and the Baroque building; view from the Priory

Trasa młynówki pomiędzy kanałami, odtwarzana w formie kopanego w gruncie koryta biegnącego przez ogród i zaplecze gospodarcze, w zasadzie pokryła się z jej dawnym przebiegiem<sup>22</sup> (ryc. 15). Podczas prac terenowych odsłonięto straszny betonowy przepust rzeczki, nad którym znajdował się dawniej mostek dla pieszych. W warstwach zasypowych starszego koryta znaleziono zniszczoną kratę zabezpieczającą dawniej wlot do przepustu pod mostkiem. Odkryto także elementy dawnych umocnień brzegów młynówki w postaci lekko ukośnie wbitych kołków, które oplatanio zapewne faszyną (ryc. 16). Był to tradycyjny – i do dziś stosowany – sposób na wzmocnienie i zabezpieczenie brzegów cieków wodnych przed obrywaniem ich przez nurt. Odtwarzane koryto zaopatrzone w uskokowo ukształtowane stoki, zaś dno zabezpieczone zostanie niskim drewnianym oburtowaniem, wzmocnionym rytmicznie wbijanymi kołkami. Na restytuowanym odcinku młynówki odtworzono także dwa mostki z przepustami i charakterystycznymi ostrogami, które zapewnią komunikację pomiędzy dwiema częściami terenu klasztornego znajdującymi się – ponownie – po przeciwnych stronach jej brzegów (ryc. 17, 15, 8).

The course of the mill-lead between the canals, recreated in the form of a bed dug in the ground and running across the garden and the backyard, basically coincided with its former course<sup>22</sup> (fig. 15). During fieldwork, the older concrete culvert of the stream was uncovered, above which there once used to be a footbridge. In the accumulation layers from the old stream bed a damaged grille was found, which had formerly blocked the inlet to the culvert under the bridge. Elements of the old reinforcement of the millstream banks in the form of slightly diagonally stuck stakes which must have been twined with fascines have also been discovered (fig. 16). It was a traditional – and has been practised till today – way to strengthen and protect banks of watercourses from being torn of by the current. The recreated stream bed was fitted with offset slopes, while the bottom will be by low wooden shoring, reinforced by rhythmically stuck-in stakes. Along the restored section of the mill-lead two bridges with culverts and characteristic groynes were also recreated, which will ensure communication between the two parts of the monastery property situated – once again – on the opposite banks (fig. 17, 15, 8).

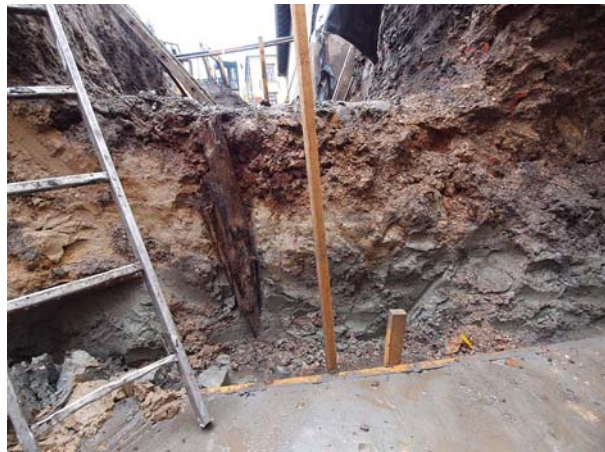
Ryc. 16. Profil archeologiczny nawarstwień w obrębie młynówki z drewnianym kółkiem konstrukcji umacniającej brzeg  
 Fig. 16. Archaeological profile of accumulations within the mill-stream, with a wooden stake from the construction strengthening the bank

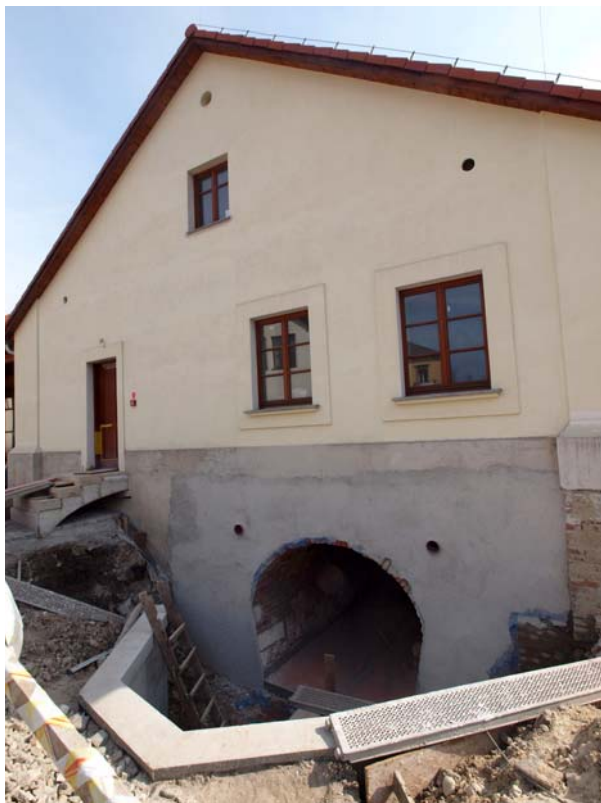
Ryc. 17. Zachodnia elewacja budynku barokowego z włotem kanału i ostrogą zrekonstruowanego mostku na korycie młynówki

Fig. 17. West elevation of the Baroque building with entrance to the canal and the groyne of the reconstructed bridge over the millstream

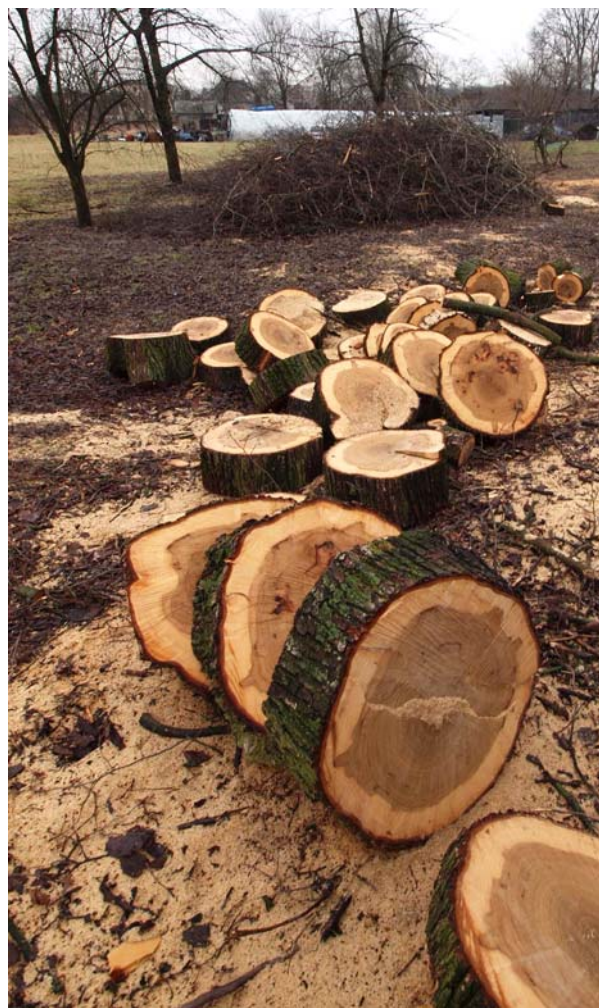
Ryc. 18. Pocięte pnie drzew rosnących do niedawna wzdłuż linii młynówki

Fig. 18. Cut-down trunks of trees growing until recently along the millstream line

The bed of the recreated mill-lead ends at the current east border of the monastic property<sup>23</sup>. Its further historic course, unfortunately located outside the current borderlines of the abbey, was visible until recently thanks to the preserved avenue of typical tall greenery that once grew on both banks of the stream. Thus traces of the mill-lead were physically recorded in the landscape and still visible in it. Unfortunately, this year (2017) in accordance to the currently binding Act, that characteristic strip of riparian greenery was entirely cut down, thus definitely closing a chapter in the centuries-long history of the cultural landscape of the monastery in Mogiła and its mill-lead (fig. 18). The very fact of careless and thoughtless eradication of the last witnesses of the history of the monastic millstream in Mogiła (or simply beautiful old trees) is hard to accept, but the speed and virulence with which that “opponent” was dealt with is simply shocking. However, without belabouring the issue of lack of respect and understanding of the past, it has to be observed that the greatest value of the currently realised project of the millstream restoration is – besides the physical reconstruction of its course – giving it a concrete useful function. Owing to that, its fundamental attributes have been restored since the mill-lead as a utility watercourse has always served concrete purposes that determined its existence. Therefore, the fact that it will be so again is very pleasing, and the practical function of the restored mill-lead will best justify its existence.
