Analiza zmian w budynku mieszkalnym z lat 30. XX wieku w celu osiągnięcia standardu pasywnego

Artykuł dotyczy analiz bilansu energetycznego budynku mieszkalnego wzniesionego w latach 30. XX wieku. Oceniano, czy zaproponowane usprawnienia budynku będą istotne z punktu widzenia możliwości dostosowania go do spełnienia wymagań stawianych budynkom pasywnym. Opracowanie sporządzono na potrzeby właścicieli, którzy kierowani względami sentymentalnymi, widzieli konieczność modernizacji obiektu.

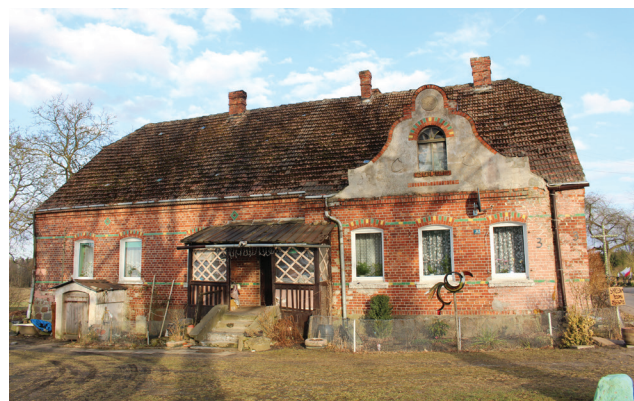
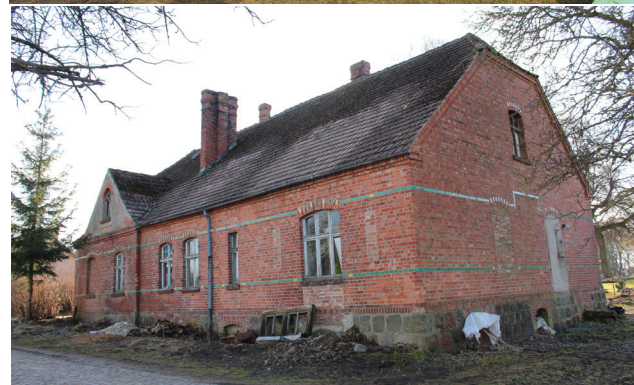
Rys. 1. Elewacja zachodnia (u góry) oraz wschodnia i północna budynku (na dole) [9]

Przedmiotem opracowania jest budynek mieszkalny jednorodzinny (rys. 1.) znajdujący się w miejscowości Łobżany. Budynek jest obiektem jednokondygnacyjnym, niepodpiwniczonym, parterowym z poddaszem częściowo użytkowym. Dom został wzniesiony w latach trzydziestych XX w. Łączna powierzchnia użytkowa budynku wynosi 33527 m², a kubatura 93997 m³. Obecny stan techniczny budynku można określić jako zadowalający. Kamienne fundamenty budynku są w stanie dobrym, brak spękań, wykruszeń oraz nadmiernego zawilgo-

cenia. Strop nad parterem na belkach drewnianych, nad użytkowaną częścią parteru jest w stanie dobrym. Natomiast nad częścią nieużytkowaną parteru znajduje się strop w złym stanie technicznym. Belki drewniane są zgniłe ze znacznym ugięciem. Ściany zewnętrzne wykonane są z cegły pełnej w stanie dobrym. Budynek przykryty jest drewnianą więźbą dachową dwuspadową pokrytą dachówką betonową. Większość elementów drewnianej więźby dachowej jest w złym stanie z widocznymi spróchnieniami. Ogólny stan techniczny elementów kon-

strukcyjnych, takich jak strop oraz więźba dachowa, ocenia się jako zły. Stan murów oraz fundamentów kamiennych można określić jako dobry.

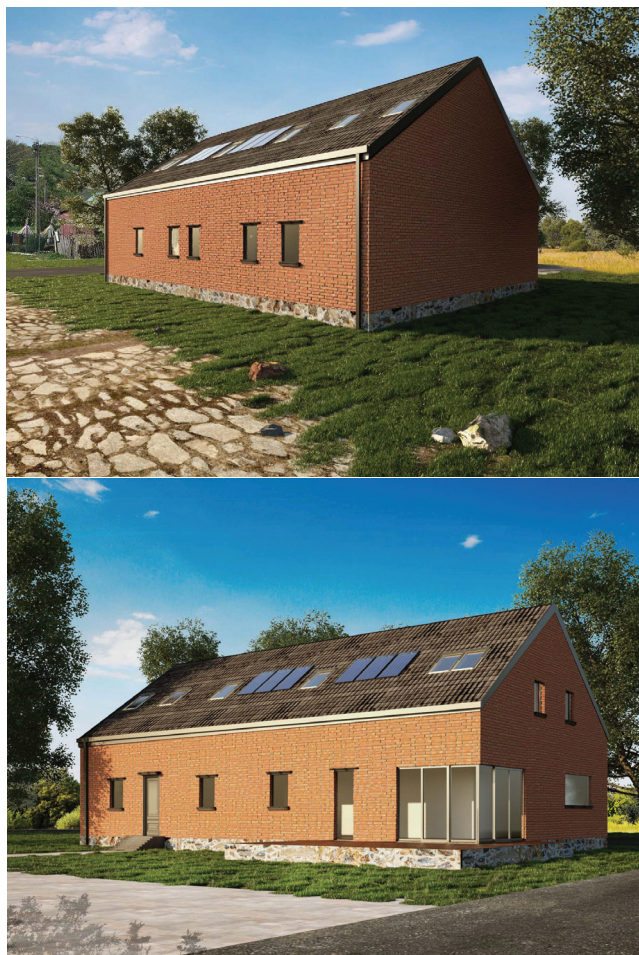
Rys. 3. Wizualizacja przestrzenna, widok na ścianę południową i zachodnią (u góry), północną i wschodnią (na dole) [9]

Wizualizację (rys. 3.) obrazującą efekt proponowanych zmian wyko- nano w programie graficznym 3ds Max.

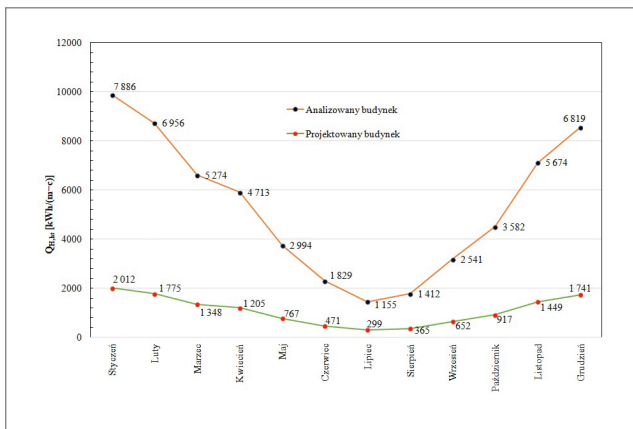
Rys. 5. Straty ciepła przez przenikanie i wentylację [9]

Graficznie redukcję strat ciepła przez przenikanie i wentylację pokazuje rys. 5.
