Analiza wpływu termomodernizacji na straty ciepła przez przenikanie i komfort cieplny budynku

Mgr inż. Katarzyna Nowak-Dzieszko, mgr inż. Małgorzata Rojewska-Warchał,
Politechnika Krakowska

Wpływ mostków termicznych w istniejących i modernizowanych budynkach systemowych W70

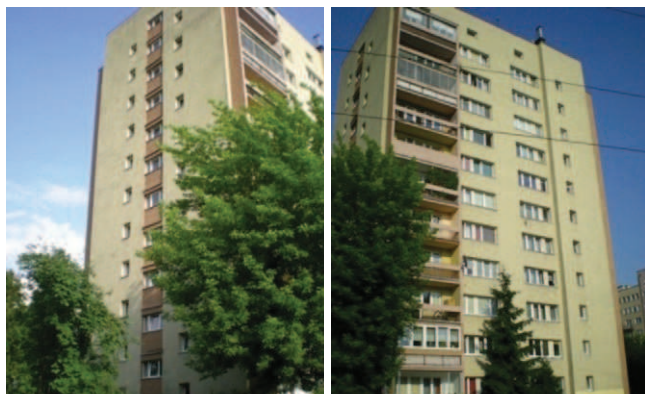
Analizie poddano budynek wielorodzinny, wykonany w systemie W-70, zlokalizowany w Krakowie – Krowodrzy, oddany do użytkowania w roku 1974 (rys. 1).

Rys. 1. Analizowany budynek – widok od strony północnej oraz zachodniej

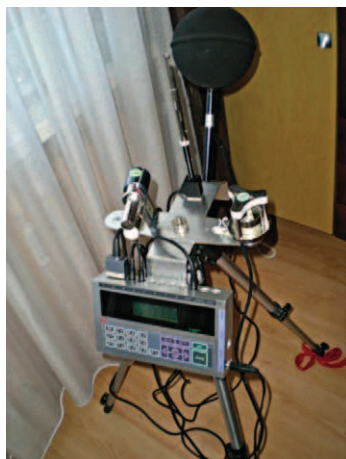
W jednym z lokali mieszkalnych analizowanego budynku wykonano rzeczywiste badania warunków mikroklimatu. Badania przeprowadzono przy użyciu cyfrowego miernika BABUC (rys. 2), a otrzymane wyniki zostały przetworzone za pomocą program InfoGap pozwalającego na wyznaczenie wartości wskaźników PMV oraz PPD. Badania zostały przeprowadzone w lokalu mieszkalnym na siódmym piętrze analizowanego budynku

Rys. 2. Cyfrowy miernik klimatu BABUC – pomiar w mieszkaniu na 7 piętrze

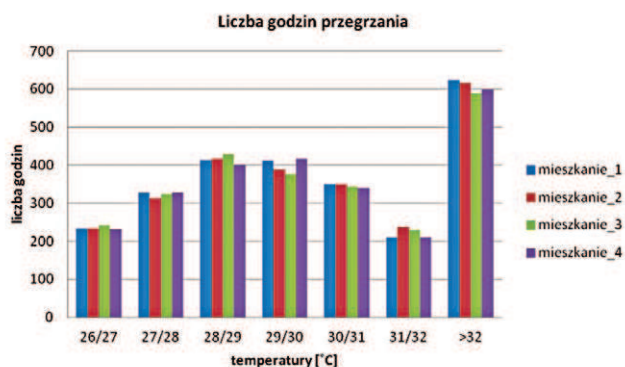
Przeprowadzone analizy budynku po termomodernizacji wykazały, że temperatury wewnątrz w symulowanym okresie znacznie przekraczają maksymalne wartości temperatury (25°C) – rysunek 5.

Maksymalna temperatura na tym etapie symulacji wynosiła 35,80°C, a wartość wskaźnika PMV wynosiła ok. 3. Liczba godzin przegrzania w analizowanym okresie czasu w mieszkaniu nr 2 wynosiła 2553 godzin, a w mieszkaniu nr 4 wynosiła 2526 godzin.

Rys. 5. Liczba godzin przegrzania w budynku po termomodernizacji – mieszkania piętro siódme

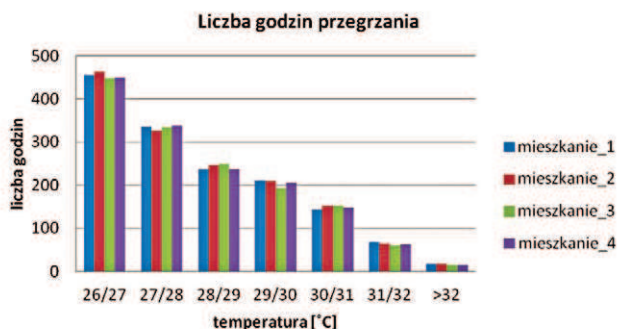
Rys. 6. Liczba godzin przegrzania w budynku po termomodernizacji z zastosowaniem zacienień – mieszkania piętro siódme

W celu ograniczenia wysokich temperatur w symulacjach zastosowano ruchome poziome żaluzje wewnętrzne oraz zacienienie zewnętrzne w postaci stałych żaluzji poziomych umieszczonych na wysokości 1,0 m od górnej krawędzi okna. Zastosowanie tego typu osłon przeciwsłonecznych spowodowało redukcję godzin przegrzania w analizowanych mieszkaniach rysunku 6.

Maksymalna temperatura wynosząca w budynku ocieplonym 35,80°C została zredukowana zacienieniami wewnętrznymi i zewnętrznymi do 32,5°C, natomiast liczba godzin przegrzania w analizowanym okresie czasu w mieszkaniu nr 2 zmniejszyła się z wartości 2553 w stanie rzeczywistym do 1483 (poprawa o 42%), dla mieszkania nr 4 z 2526 do 1457 (poprawa również o 42%). Również wartości wskaźników PMV uległy redukcji z wartości 3 do wartości 2, jednak ta redukcja nie jest
