Przerwy dylatacyjne w utwardzonych kostką betonową powierzchniach na terenach górniczych

Expansion joints in surfaces hardened with concrete cubes in mining areas

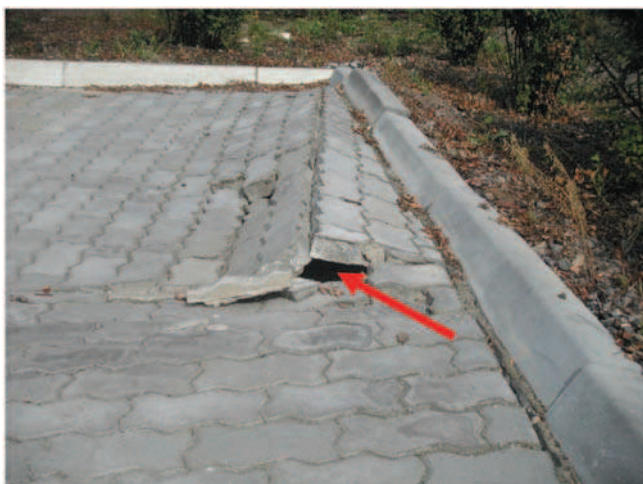
Rys. 1. Wypiętrzenie kostki brukowej i obrót krawężnika
Fig. 1. Concrete cubes elevation and turn of kerb

Przykład uszkodzeń przedstawiony w [4], dotyczy utwardzonego placu manewrowego stacji paliw, na którym wystąpiły deformacje kostki brukowej placu (rys. 1), chodnika (rys. 2) oraz spękania betonowej nawierzchni w rejonach wysepek dystrybutorów i stalowych koryt odwadniających.

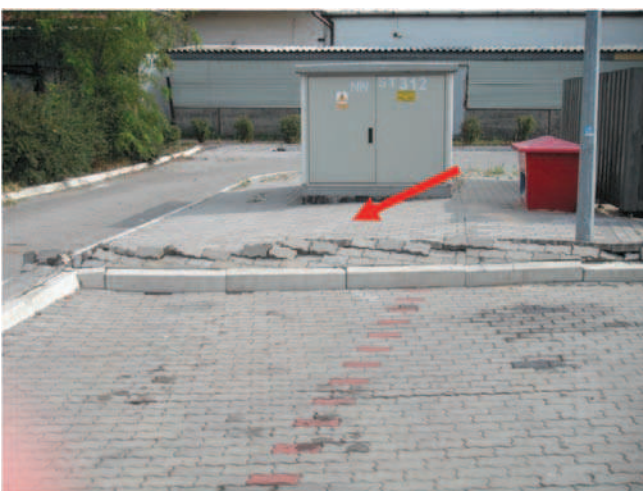
Rys. 2. Wypiętrzenie kostki brukowej w chodniku
Fig. 2. Concrete cubes elevation in pavement

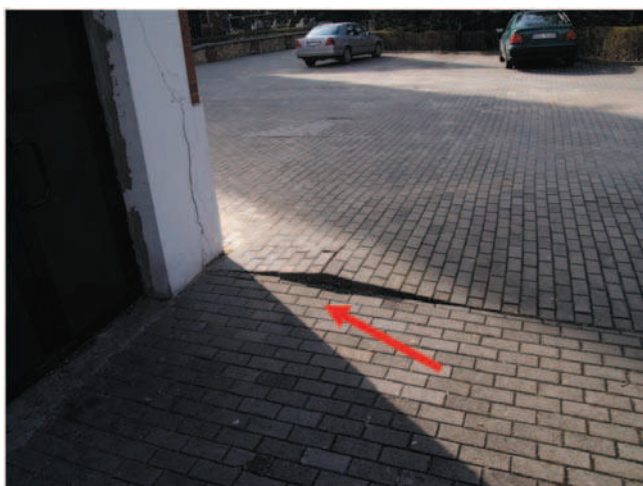
Rys. 3. Wypiętrzenie kostki brukowej na placu
Fig. 3. Concrete cubes elevation on the site

Podobne uszkodzenia obserwowano w utwardzonych placach (rys. 3), ciągach komunikacji drogowej (rys. 4) oraz chodnikach przy obiektach Parafii Ewangelicko – Augsburgskiej w Bytomiu – Miechowicach.

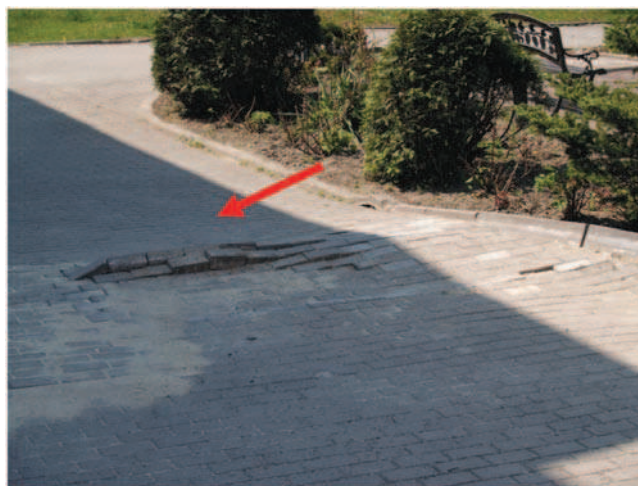
Rys. 4. Wypiętrzenie kostki brukowej w drodze
Fig. 4. Concrete cubes elevation on the road

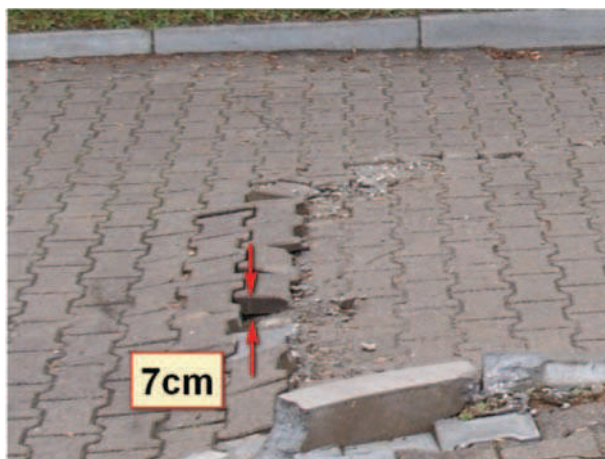
Uszkodzenia tego typu wystąpiły w nawierzchni drogi i charakteryzują się poprzecznym wypiętrzeniem kostki betonowej na wysokość 5÷10cm. W tabelicy 1 zestawiono odległości pomiędzy zinwentaryzowanymi uszkodzeniami, a końcami odcinków prostych. Przykładowe uszkodzenie przedstawiono na rys. 7.

Rys. 7. Poprzeczne uszkodzenie nawierzchni drogi
 Fig. 7. Crosswise damage of the road surface

Zaproponowana odległość między dylatacjami wynosząca 10 m jest mniejsza niż rozstaw zaobserwowanych uszkodzeń opisanych w tabelach 1 i 2, wynoszący od 18 do 57 m , w związku z czym przyjęty rozstaw dylatacji pozwoliłby zapobiec ich powstaniu. Ponadto odległość 10 m spełnia warunek dotyczący rozstawu dylatacji podany w p.5. [7]. Przyjęta szerokość dylatacji $s \leq 6\text{ cm}$ pozwoli na uniknięcie utrudnień w eksploatacji utwardzonej nawierzchni, które mogłyby wystąpić dla szerszych przerw dylatacyjnych.

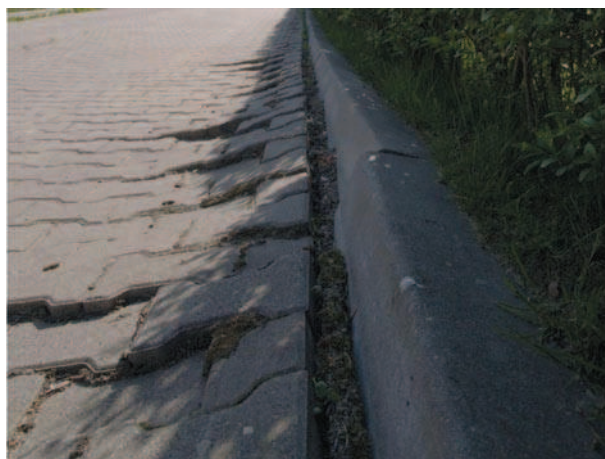
Deformacje występowały głównie na prostych odcinkach drogi i polegały na obrocie krawężników względem betonowej kostki (rys. 9) oraz wypiętrzeniu nawierzchni wzdłuż krawężników (rys. 10) i w osi drogi lub wypiętrzeniu powierzchni chodnika. Zasadniczo charakter tego typu uszkodzeń, uwarunkowany był lokalizacją samego krawężnika. W sytuacji kiedy był on zagłębiony w sąsiedztwie terenu nieutwardzonego, przy oddziaływaniu naporu gruntu na dolną część krawężnika dochodziło do jego obrotu na zewnątrz, zgodnie ze schematem przedstawionym na rys 9b. Z kolei obrót krawężnika w kierunku nawierzchni drogi występował przy oddziaływaniu parcia nawierzchni chodnika na górną część krawężnika, zgodnie ze schematem na rys 9a.

Rys. 10. Poprzeczna deformacja krawężnika
Fig. 10. Crosswise deformation of the kerb

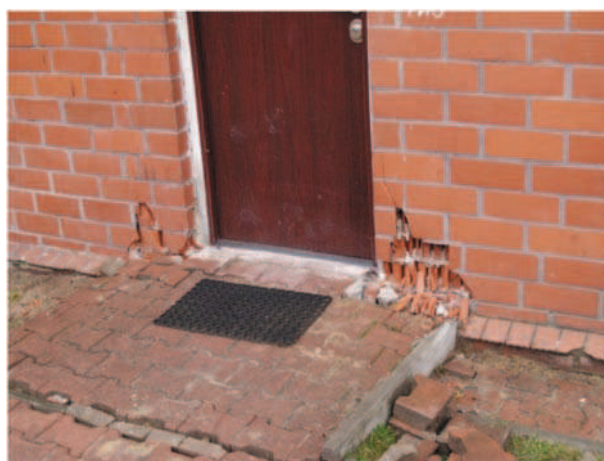
Ponadto zaobserwowano uszkodzenia cokołów segmentów w poziomie terenu, powodowane naporem sztywnej nawierzchni z kostki betonowej na ściany budynków. Przykładowe uszkodzenie przedstawiono na rys. 11.

Rys. 11. Uszkodzenie cokołu w okolicy północnego wejścia do budynku D
Fig. 11. Pedestal damage near the northern entrance to building D

Szerokość dylatacji s pomiędzy budynkiem a utwardzonym obejściem z kostki betonowej znajdującym się przy budynku należy wyznaczać analogicznie jak dla dylatacji podłużnych w drogach, przyjmując za l_1 długość analizowanego budynku, a za l_2 szerokość pasa kostki betonowej (rys. 14).
