Rozpoznanie jako podstawa projektowania geotechnicznego

Dr inż. Jerzy Sendkowski, mgr inż. Anna Tkaczyk, mgr inż. Łukasz Tkaczyk,
 Biuro Budowlane BAUKO s.c., Kielce

2. Przykłady niedostatecznego rozpoznania geotechnicznego

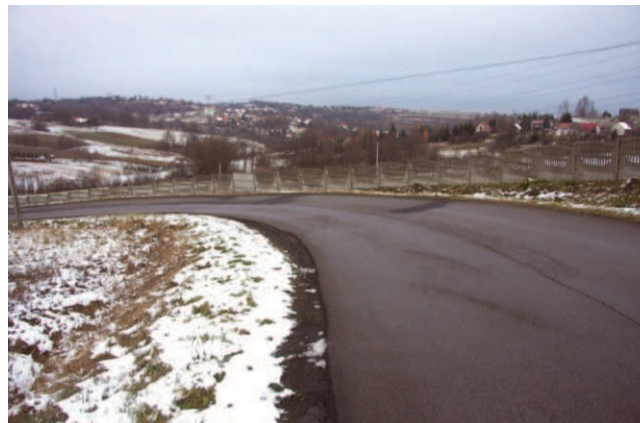
Rys. 4b. Widok aktywnego koluwium (odkształcenia i uszkodzenia nawierzchni drogowej)

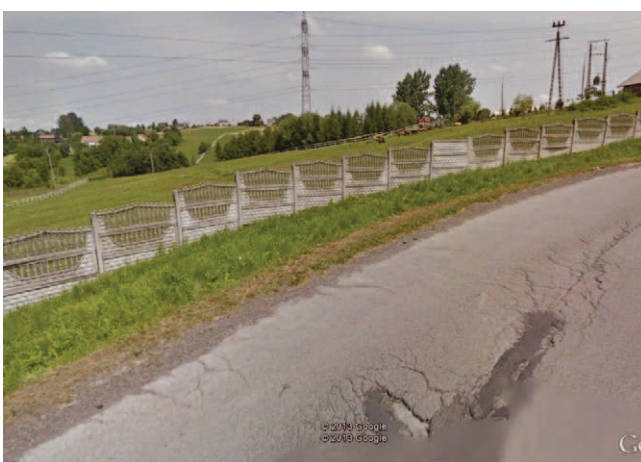
Rys. 4a. Ogólny widok terenu (odkształcenia i uszkodzenia nawierzchni drogowej)

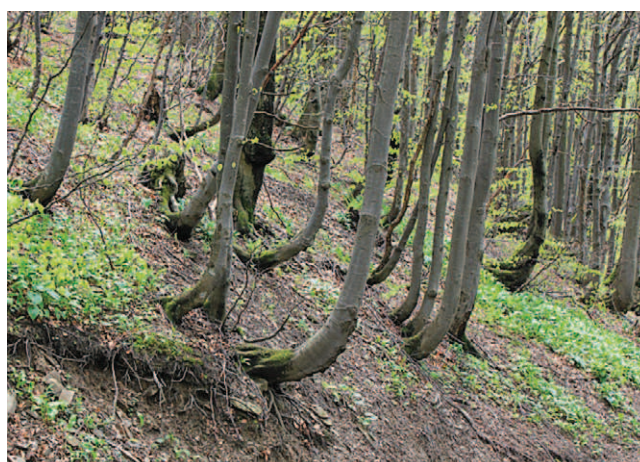
Rys. 4b. Widok objawów tzw. „pijanego lasu” wskazujące na aktywne koluwium i spętywanie wierzchnich warstw

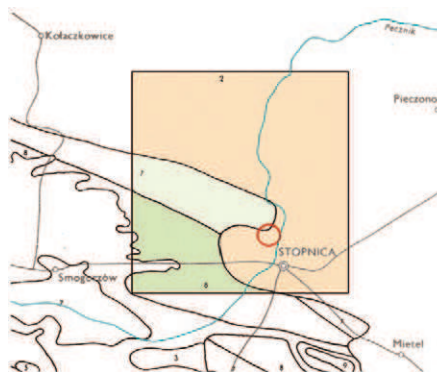
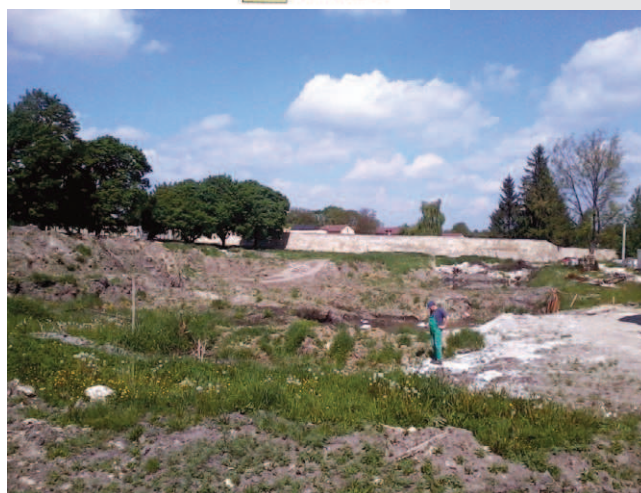
Rys. 10. Szkic i fotografia terenu projektowanego obszaru posadowienia basenu

Trzecim przykładem jest niedostateczne rozpoznanie podłoża gruntowego pod budowę basenu na budowie realizowanej w ramach 1 etapu kompleksowej rewitalizacji obszaru miejskiego wg szkicu pokazanego na rysunku 10. Projektowany obiekt położony jest w obszarze nieckowatej doliny rzecznej, wypełnionej młodymi osadami holoceniowymi. Pod osadami holoceniowymi i czwartorzędowymi występują osady ilaste sarmatu (miocen).
