Historia przekształceń wieńcowego dworu w Koźniewie Wielkim od XVIII do końca XX wieku w świetle badań architektonicznych

History of the Transformations of a Log Manor House in Koźniewo Wielkie between the Eighteenth Century and the End of the Twentieth Century in the Light of Architectural Research

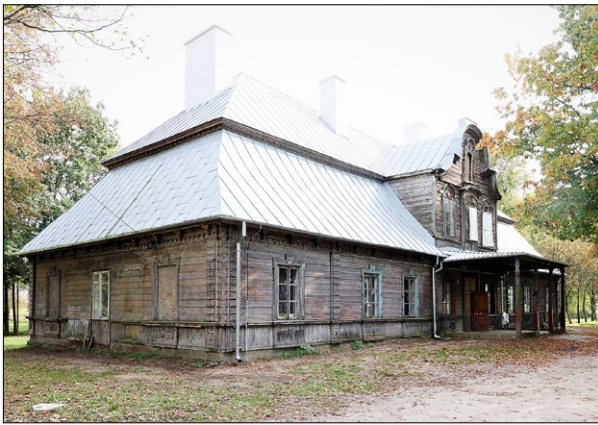
Ryc. 1. Dwór w Koźniewie Wielkim, widok od strony północno-zachodniej; fot. M. Warchoń 2020.

Fig. 1. Manor in Koźniewo Wielkie, view from the northwest; photo by M. Warchoń 2020.

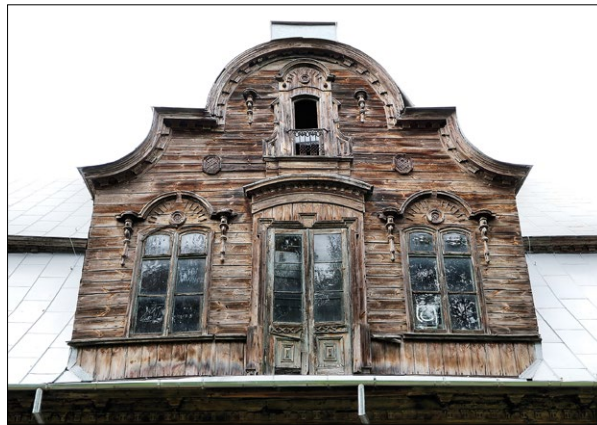
Ryc. 2. Elewacja facjaty wschodniej; fot. M. Warchoń 2020.

Fig. 2. Eastern dormer; photo by M. Warchoń 2020.

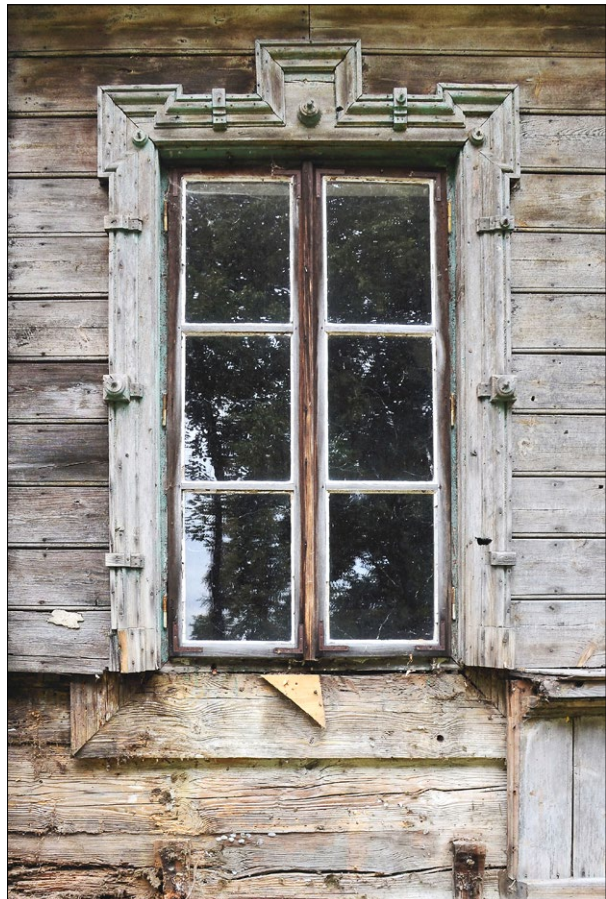
Ryc. 4. Okno w elewacji wschodniej z odkrywką pierwotnego oboknia; fot. E. Zawaleń 2020.

Fig. 4. Window in the eastern facade with a probing site on an original jamb; photo by E. Zawaleń 2020.

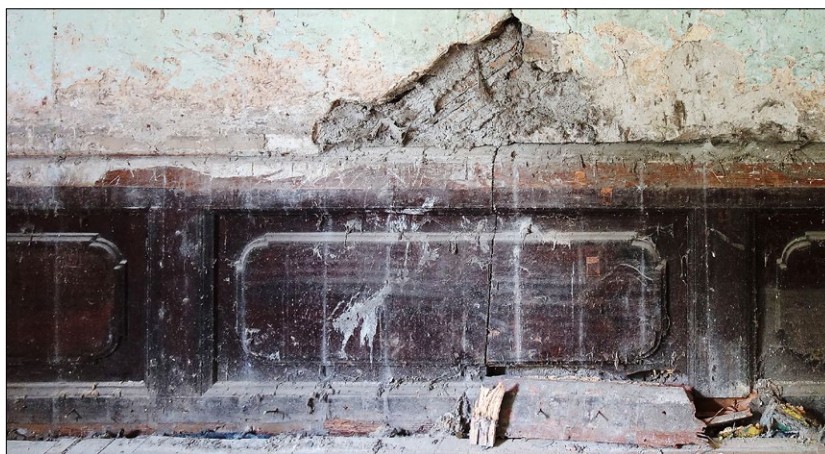
Ryc. 6. Boazeria ścian wewnętrznych pomieszczeń salonu i jadalni; fot. E. Zawaleń 2020.

Fig. 6. Wainscoting of the internal walls of the living room and dining room; photo by E. Zawaleń 2020.

were found to feature wooden frame-and-panel wainscoting that ran along the walls up to a height of around 1 m, topped with lime mortar molding and covered with a wood pattern ornament layer (Fig. 6). Perhaps a similar decoration was also used in the third formal space but was destroyed during the later transformation of the manor house. The living room and dining room were connected via a wide passage or a set of folded doors that could be opened to reach a position parallel to the wall so as to create a large formal space.

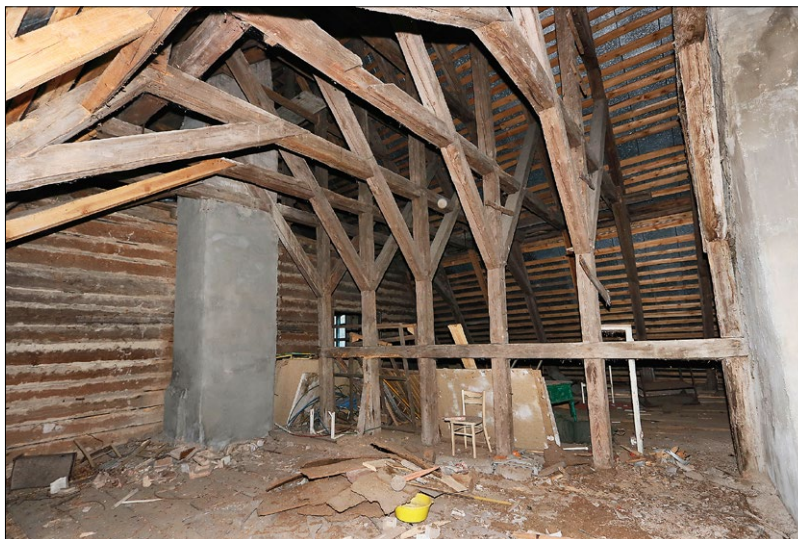
Ryc. 7. Więżba dachowa; fot. M. Warchol 2020.

Fig. 7. Roof truss; photo by M. Warchol 2020.

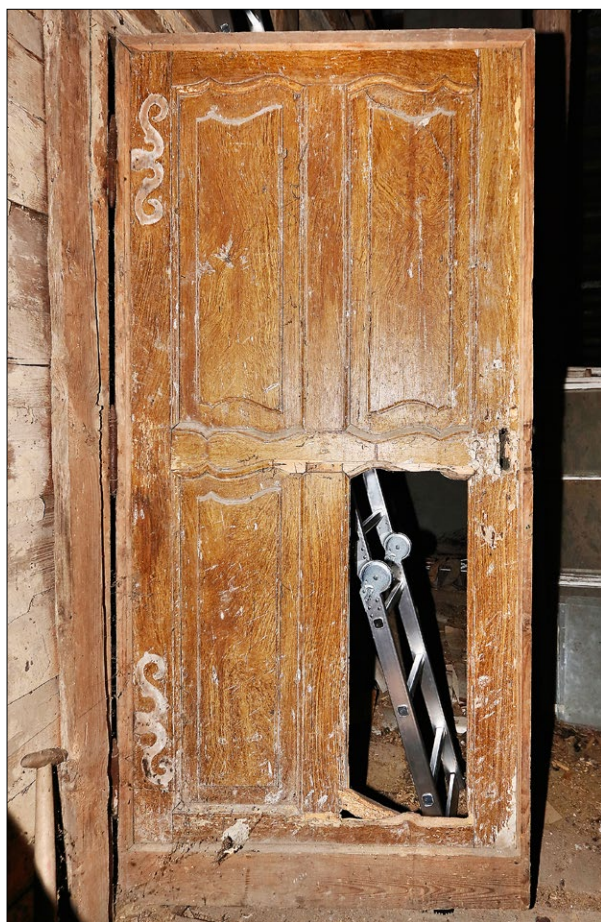
Ryc. 10. Pozostałości pierwotnej, rokokowej stolarki drzwiowej; fot. M. Warchoł 2020.

Fig. 10. The remains of original Rococo doors; photo by M. Warchoł 2020.

stairs; Fig. 10) and the partially preserved wainscoting of the walls of the former living room and dining room that were discovered during research. In subsequent years, the manor house was presumably furnished and decorated. The first historical facts associated with the then-existing building concern information about the wedding ceremony and reception of Antoni Zieliński's second daughter, Teodora, with Ciechanów Pantler Jerzy Wołłowicz in 1787, which took place at the manor [<http://mazovia.genealogiapolska.pl/date/zielinscy.htm>]. The building must have been fully furnished and inhabited for at least a couple of years at that time. What is interesting, when one compares the dates and places of birth of each of the daughters of Antoni Zieliński and his wife Katarzyna, it can be concluded that they moved into Koźniewo (then known either as Koźniewo Dębinki or Koźniewo Dwór) shortly after their wedding, but prior to the construction of the current manor house, and it is there that their children were born: Elżbieta (b. 1774), Klara (b. 1775), Brygida (b. 1776) and Zuzanna (b. 1778) [<http://mazovia.genealogiapolska.pl/date/zielinscy.htm>]. This fact supports the presumption that the old manor house, which was dismantled after the construction of the new residence, had still existed at the time.
