# Wyniki dokonanych badań geofizycznych autostrady A-4 w rejonie miejsc obsługi podróżnych (MOP) „Wirek” i „Halemba”

## Results of geophysical research performed on A4 highway in the service area “Wirek” and “Halemba”

**Abstract:** The section of A4 highway from the Batory junction located in Chorzow to the Sosnica junction located in Gliwice, passes through several active coalmine areas with diversified geotechnical and morphological derivation and several tectonic faults. The most significant is “The 3rd fault” whose outcrop is located near the service areas Wirek and Halemba, and intersects with the A4 motorway in the vicinity of KP-11 footbridge. According to the available documentation, lots of geotechnical information was unnoticed, unused and not taken into consideration not only during the orogenic belt identification or design phase but also during the final execution phase. This paper describes the accurate orogenic belt identification based on the available archival materials, surveying measurements and geophysical research.

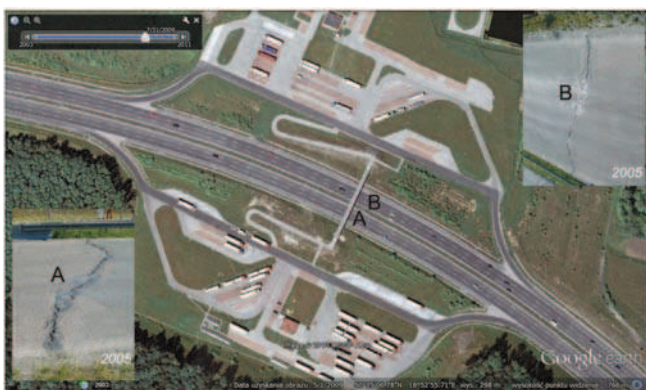
Rys. 2. Rozpatrywany odcinek autostrady A4 wraz z MOP-ami Halemba-Wirek

Fig. 2. Considered section of highway A4 with service areas Halemba-Wirek

Nie byłoby potrzeby zajmowania się tym problemem, gdyby nie fakt pęknięcia autostrady A4 w rejonie MOP-ów Halemba i Wirek (rys. 2) w 2005 r. i 2009 r.

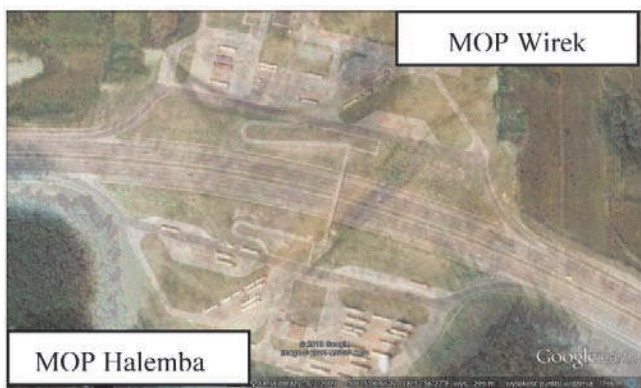
Rys. 5. Teren w rejonie MOP-ów po splantowaniu w 2003 r., na tle zabudowy z 2009 r.

Fig. 5. Service area after levelling the land in 2003 against the background of building from 2009

Autorom artykułu udało się dotrzeć do zdjęcia satelitarne wykonane 21.01.2003 roku, na którym widoczny jest teren autostrady i przyszłych MOP-ów, po wykonaniu wykopów i niwelacji terenu (rys. 4 i 5).

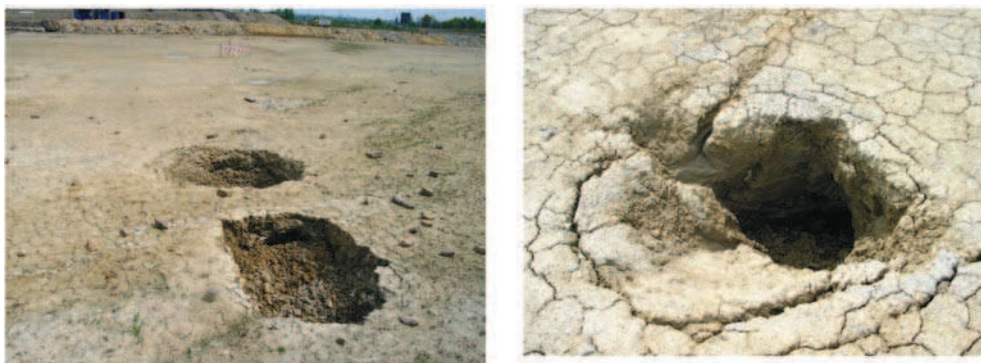
Nie można pominąć jeszcze jednego bardzo ważnego faktu. W maju 2004 r., po ulewnych deszczach na wyrównanym terenie w południowej części MOP-u Halemba wystąpiły liczne jele (rys. 7), które układały się na linii zbliżonej do

przebiegu uskoku III. Zapadliska te zlikwidowano przez zasypianie, nie podejmując żadnych kroków mających na celu uzdatnienie terenu, co było bardzo poważnym błędem.

Rys. 7. Widok na powstałe leje po ulewnych deszczach na terenie MOP-u Halemba w części południowej [3]

Fig. 7. View of craters which appeared in the south part of the service area "Halemba" after strong rainstorm [3]

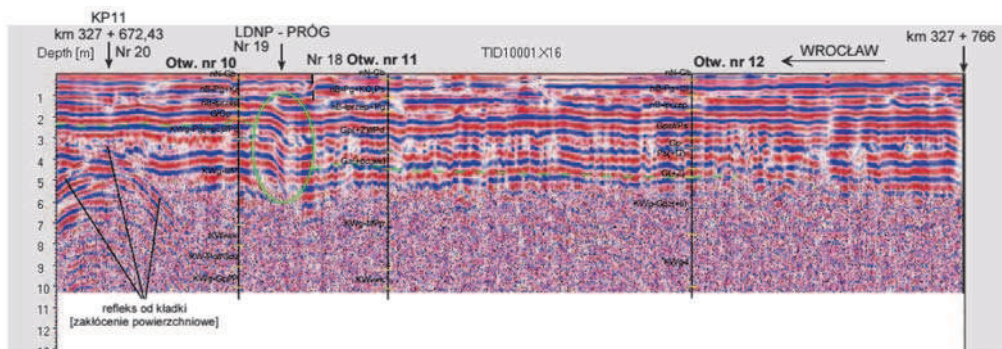
Generalnie echogram zarejestrowany dla profilu nr 1 (rys. 9) pokazuje podłoże zaburzone nieciągłościami w niewielkim stopniu. W rejonie liniowej deformacji nieciągłej powierzchni (LDNP) nie uwidaczniają się wyraźnie szczeliny. Badania wykazały, iż podłoże jest bardziej zaburzone po stronie wschodniej istniejącego progu.

Rys. 9. Profile georadarowe wykonane w rejonie uskoku III - kierunek Wrocław  
 Fig. 9. GPR profiles situated next to the fault III – Wrocław direction

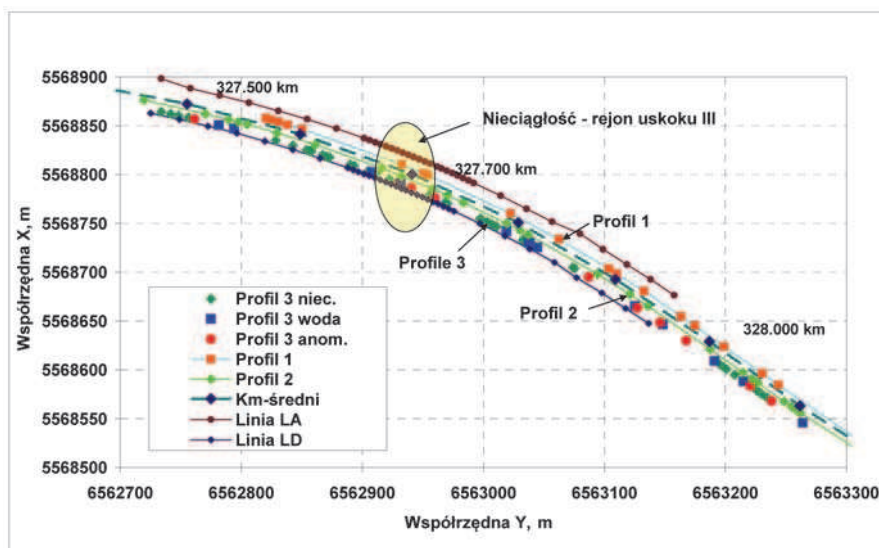
nieciągłości w podłożu, które w dokumentacji oznaczono na rysunku 10. Na profilu 1 zauważono też występowanie ośrodków o dużej polaryzacji oporności w rejonie 70,00 m profilu. Miejsce to według przeprowadzonych analiz z monitoringu geodezyjnego charakteryzuje się cechami, które mogą sugerować, iż w tym miejscu wykształca się kolejna nieciągłość towarzysząca uskokowi III. Zbiorcze zestawienie stwierdzonych anomalii i ewentualnych nieciągłości wzdłuż badanych profili przedstawiono na rysunku 14.

Rys. 14. Wyniki badań georadarowych trzech profili wzdłuż autostrady A4  
 Fig. 14. Results of GPR analysis of the three profiles located along the motorway A4

3. Badania georadarowe i elektrooporowe w korelacji z monitoringiem geodezyjnym wykazują, iż w rejonie km 327+560 wykształca się obszar predysponowany do wystąpienia kolejnej deformacji nieciągłej. Badania georadarowe przeprowadzone w drugim etapie wykonywane były anteną wysokich częstotliwości i stanowiły ocenę stanu podbudowy, dlatego ich interpretacja dotyczyć może tylko struktury warstw konstrukcyjnych autostrady. Miejsce występowania tej anomalii można stwierdzić także naocznie podczas obserwacji ruchu pojazdów w tym rejonie.
