# Autostrada A-18 (dawniej A-12) – historia i terażniejszość

*Autostrada A-18 jest najkrótszą drogą tego typu w Polsce, ma długość 5591 m. Artykuł przedstawia jej historię od roku 1936 do dnia dzisiejszego. Pokazano technologię przebudowy, która została wykonana w latach 1994-1996. Była to pierwsza w Polsce, po II wojnie światowej, nawierzchnia betonowa, do budowy której zostały wykorzystane materiały z recyklingu starej drogi. Wskazano także aktualny stan techniczny oraz koszty jej eksploatacji.*

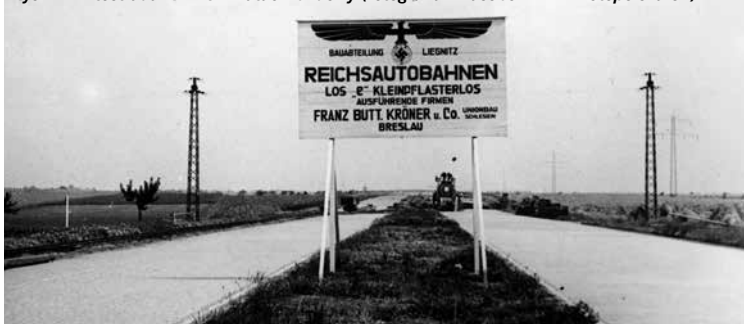
*Rys. 3. Pierwotna konstrukcja RAB 9 (fotografia z zasobów archiwum Wydziału Technologii – Laboratorium Drogowego we Wrocławiu)*

Nawierzchnia została wykonana w technologii betonu cementowego. Na podłożu rodzimym zbudowanym z piasków średnich i grubych z nielicznymi przewarstwieniami glin piaszczystych została wbudowana pospółka (ok. 0,6 m). Na podbudowie z zagęszczonej pospółki ułożono beton nawierzchniowy o grubości 22 cm.

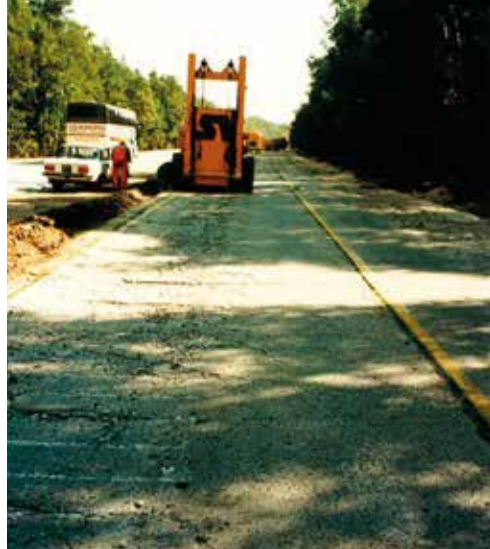
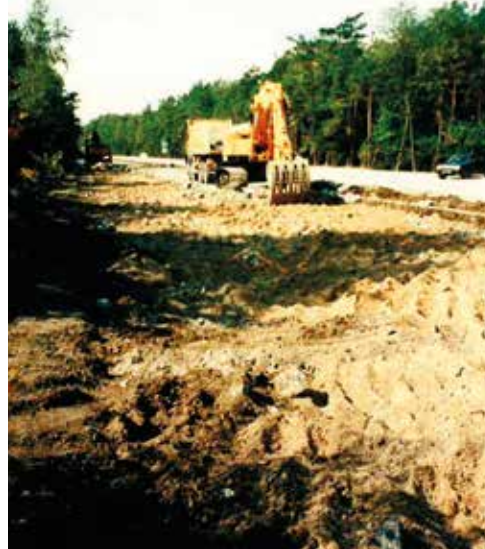
Rys. 6. Fotografie z okresu odprężania, rozbiórki i usuwania starych płyt betonowych (fotografie z zasobów archiwum WTLD we Wrocławiu)

Stare płyty betonowe były odprężane i kruszone na bryły o wielkości ok. 30 cm x 30 cm, następnie transportowane do zakładu przetwórczego. Na terenie zakładu były całkowicie rozkruszone i przesiewane na frakcje, które zostały użyte do produkcji mieszanki betonowej.

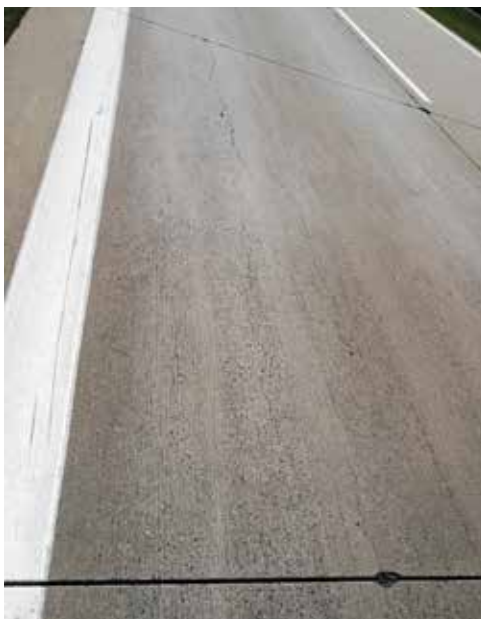
Stan nawierzchni jest dobry. Występują typowe dla nawierzchni uszkodzenia eksploatacyjne. Są to: spękania przy narożach (poniżej 1% płyt), spękania przy poprzecznych i podłużnych kra-

Rys. 9. Wykruszenia podłużnych i poprzecznych krawędzi płyt oraz lokalne wytarcie mleczka cementowego (fotografie autora 2018 r.)

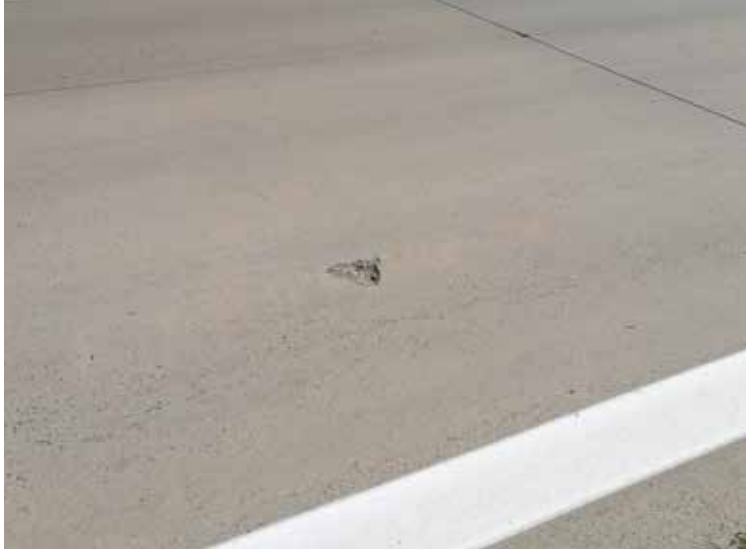
Rys. 10. Wykruszenia podłużnych i poprzecznych krawędzi płyt, spękania przykrawędziowe krótkie oraz spękania podłużne płyty (fotografie autora 2018 r.)

Stan nawierzchni jest poprawny, jednak widocznie gorszy niż na jezdni południowej. Występują typowe dla nawierzchni uszkodzenia eksploatacyjne. Są to: spękania przy narożach (ok. 25% płyt), spękania przy poprzecznych i podłużnych krawędziach płyt (ok. 30% płyt), wykruszenia poprzecznych i podłużnych krawędzi płyt (ok. 25% powierzchni płyt), lokalnie uszkodzenia mechaniczne (2 sztuki), wyboje (3 sztuki), uszkodzenia uszczelki i jej zapadnięcie (ok. 25% płyt), spękania przykrawędziowe krótkie (ok. 25% powierzchni płyt), spękania podłużne płyty (ok. 20% powierzchni płyt), odkry-

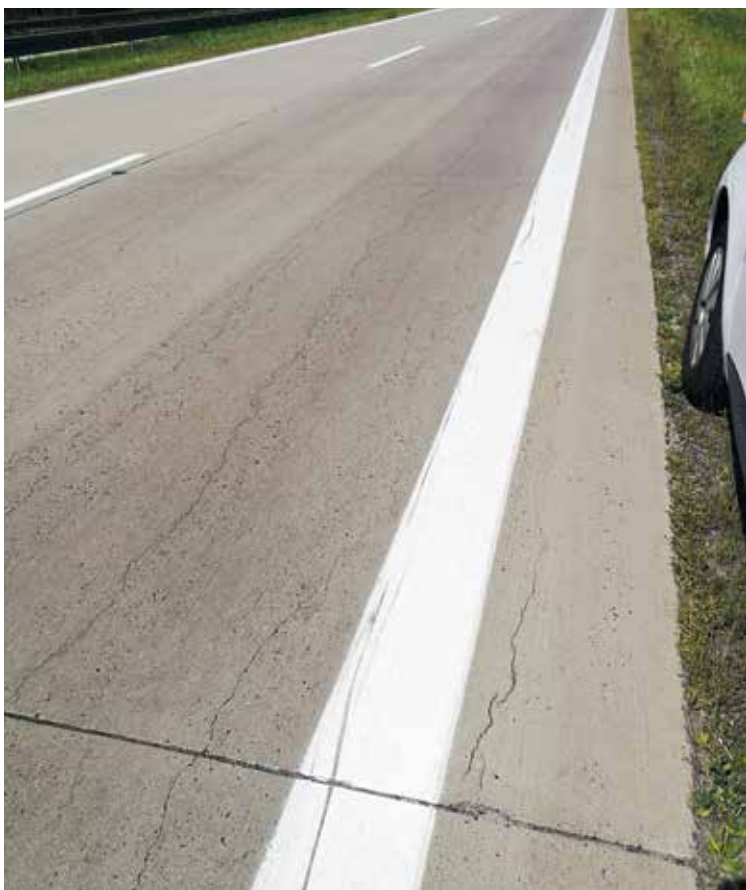
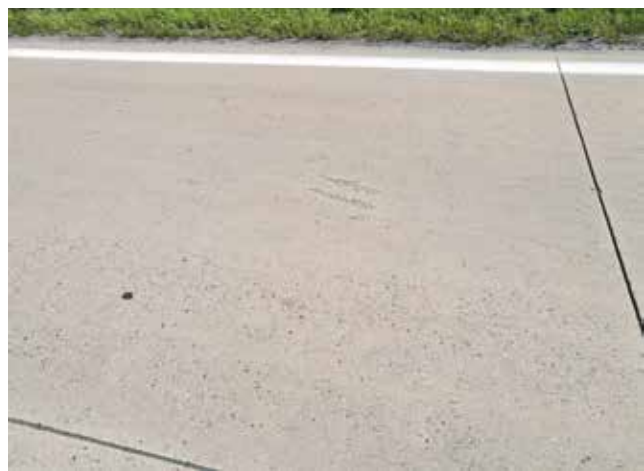
Rys. 12. Spękania podłużne płyty, wykruszenia krawędzi płyt oraz odstąpienie krawędzi płyt od strony pobocza (fotografie autora 2018 r.)

cie krawędzi przy poboczu (ok. 300 m). Uszkodzenia zostały przedstawione na rys. 10-12.

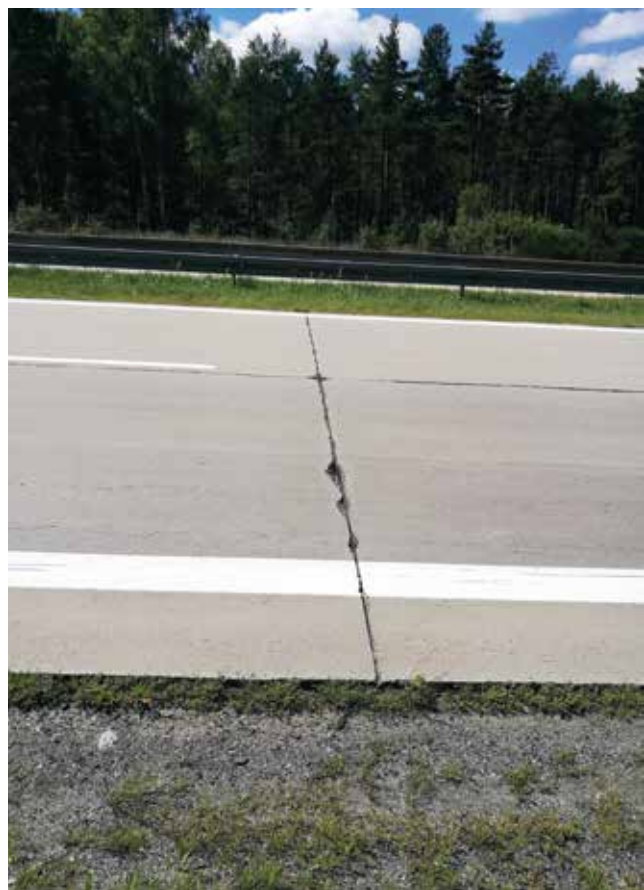
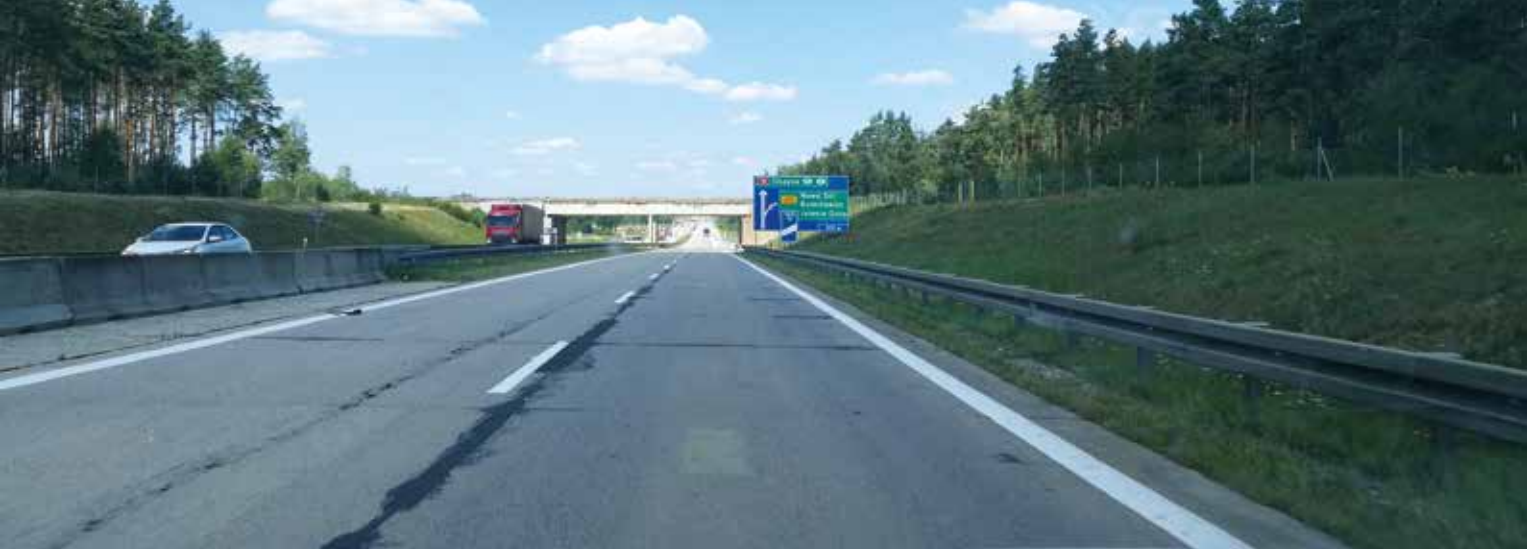
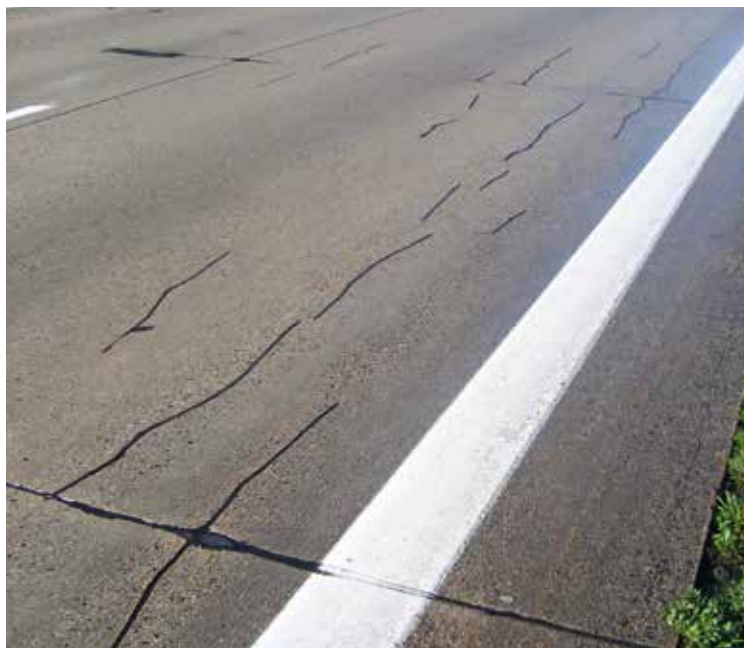
Rys. 13. Naprawione odcinki nawierzchni na jezdni północnej autostrady A-18 (fotografie autora 2018 r.)

W celu zapobiegania propagacji uszkodzeń oraz zabezpieczenia przed negatywnym wpływem wody i mrozu zarządca autostrady dokonuje bieżących napraw, które polegają na wypełnianiu spękań i wykruszeń za pomocą dedykowanych do tego celu żywic epoksydowych oraz bitumicznych mas zalewowych. Naprawiony fragment nawierzchni jezdni północnej przedstawiono na rys. 13.
