## BADANIE ODPORNOŚCI UKŁADÓW ELEKTRONICZNYCH NA PRÓBĘ HYDROSTATYCZNEGO CIŚNIENIOWANIA W ŚRODOWISKU WODY MORSKIEJ

Artykuł zawiera sprawozdane z badań hydrostatycznego ciśnieniowania, zgodnie z normą ED-112, kaset katastroficznych systemu rejestracji parametrów lotu S2-3a, przeprowadzonych w Instytucie Technicznym Wojsk Lotniczych oraz Instytucie Wysokich Ciśnień PAN. W pierwszym rozdziale opisany jest projekt stanowiska do hydrostatycznego ciśnieniowania do 60 MPa oraz szereg testów sprawdzających czy aparatura spełnia zakładane wymagania. W drugim rozdziale przedstawione są przebieg prób wykonanych na kasecie katastroficznej oraz na układach elektronicznych kasety pozbawionych tytanowej obudowy. Wyniki badań zawierają między innymi podatność na uszkodzenia wybranych urządzeń elektronicznych pod wpływem działania wysokiego ciśnienia wody morskiej.

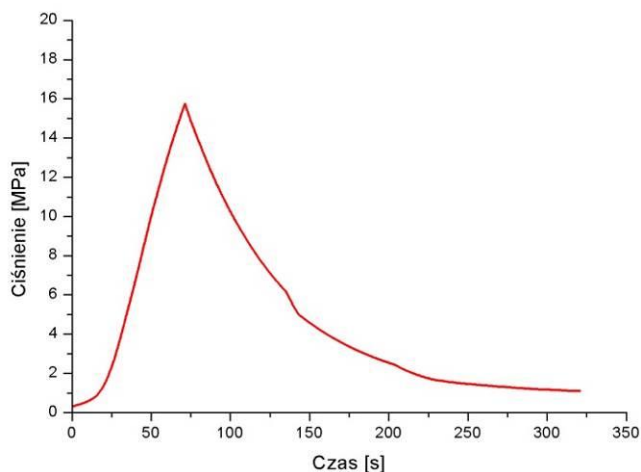
Podnoszenie ciśnienia następowało z prędkością 1256 mm<sup>3</sup>/s wyłączając etapy uzupełniania medium ciśnieniowego w komorze roboczej urządzenia zasilającego. Rysunek 4 przedstawia charakterystykę ciśnienia w funkcji czasu, zarejestrowaną w czasie trwania próby. Po uzyskaniu ciśnienia bliskiego 16 MPa zaobserwowano gwałtowny spadek ciśnienia w komorze stanowiska. Proces przeważało, zredukowano ciśnienie do ciśnienia atmosferycznego i zdjęto pokrywę komory.

**Rys. 4.** Charakterystyka ciśnienia w funkcji czasu dla procesu ciśnieniowania kasety katastroficznej [3]

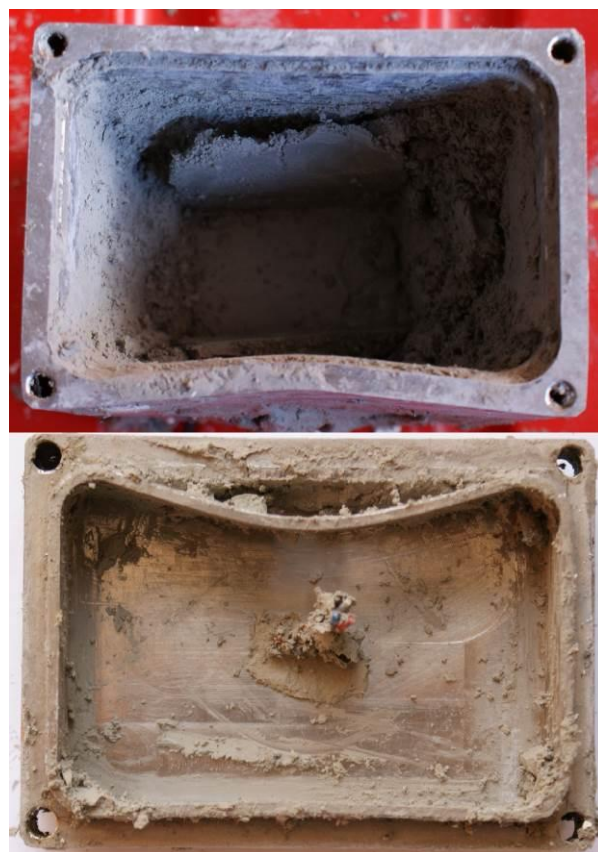
Stwierdzono nieszczelność w jednym z przepustów elektrycznych oraz uszkodzenie obudowy tytanowej w okolicy łączenia korpusu obudowy z pokrywą (Fot. 2). Uzyskane wyniki badań pozwoliły stwierdzić, że w obecnej formie, pełne doszczelnienie kasety ochronnej może okazać się niewykonalne. W takim przypadku norma ED-112 przewiduje wykonanie próby odporności układów elektronicznych na działanie wody morskiej. Badaniu podlega układ elektroniczny bez obudowy, poddany ciśnieniu słupa wody morskiej o wysokości 3 m przez 30 dni. Korzystając z przygotowanego zaplecza laboratoryjnego postanowiono zwiększyć zakres prowadzonych badań o próbę wytrzymałości samego układu elektronicznego kasety ochronnej na ciśnienie słupa wody morskiej o wysokości 6000 m w czasie 24 godzin.

**Fot. 2.** Stan obudowy tytanowej po dokonaniu próby ciśnieniowej

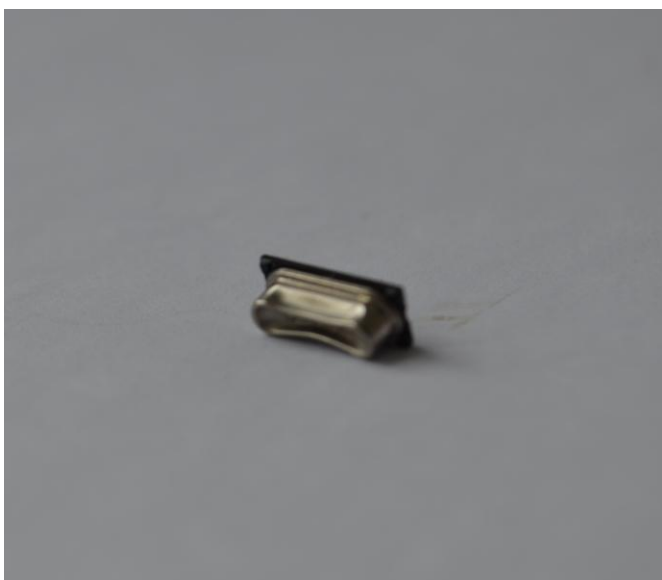
Próba trwała ponad 24 godziny. Po wyjęciu badanego elementu usunięto pokrywającą go powłokę zabezpieczającą. Stwierdzono, że woda morska miała bezpośredni kontakt z układami elektronicznym oraz, że jedynym elementem wykazującym uszkodzenie mechaniczne był rezonator kwarcowy. Stan elementów elektronicznych jest przedstawiony na fotografiach 3 i 4.

Fot. 4. Rezonator kwarcowy po dokonaniu próby ciśnieniowej

Jedynym elementem elektronicznym, który jest wrażliwy na tak wysokie ciśnienie okazał się rezonator kwarcowy w metalowej obudowie. Konstrukcja rezonatora cechuje się posiadaniem stosunkowo dużej zamkniętej przestrzeni powietrznej, która naraża element na destrukcyjne działanie wysokiego ciśnienia.

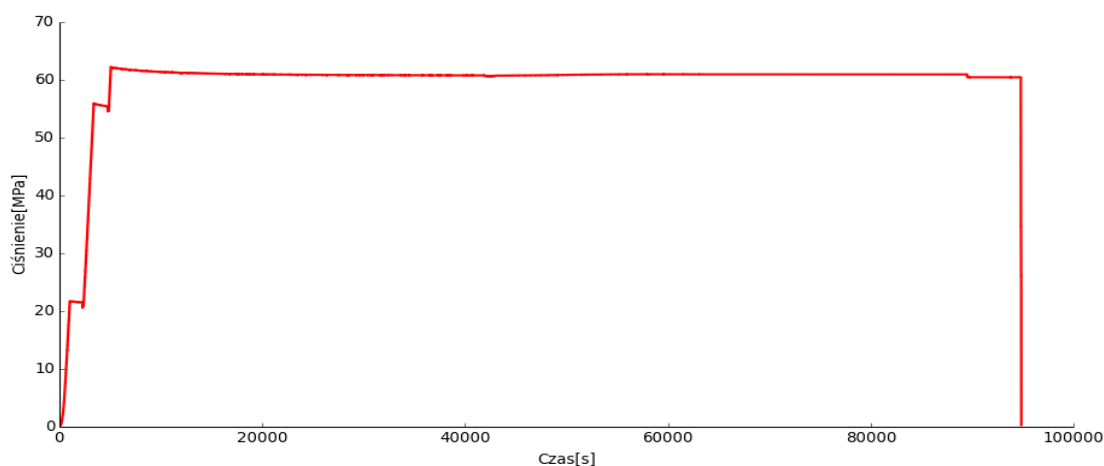
Rys. 5. Charakterystyka ciśnienia w funkcji czasu dla procesu ciśnieniowania układów elektronicznych kasyety

Układ elektroniczny kasety S2-3a-K złożony jest z dwóch współpracujących modułów. Pierwszym z nich jest moduł sterujący, który podczas standardowego trybu pracy odbiera dane z systemu rejestracji i zapisuje je na pamięciach FLASH, zamontowanymi na drugim module. Połączone w jedno module stanowią cały układ elektroniczny, który w normalnych warunkach pokryty elastyczną zalewą, znajduje się w tytanowej obudowie. Próbie hydrostatycznego ciśnieniowania została poddana jedynie elektronika w elastycznej zalewie. Charakterystyka ciśnienia działającego na pakiet elektroniki w funkcji czasu jest przedstawiona na rysunku 5.
