Poprawa parametrów szorstkości nawierzchni – skuteczna i trwała metoda poprawy bezpieczeństwa ruchu drogowego

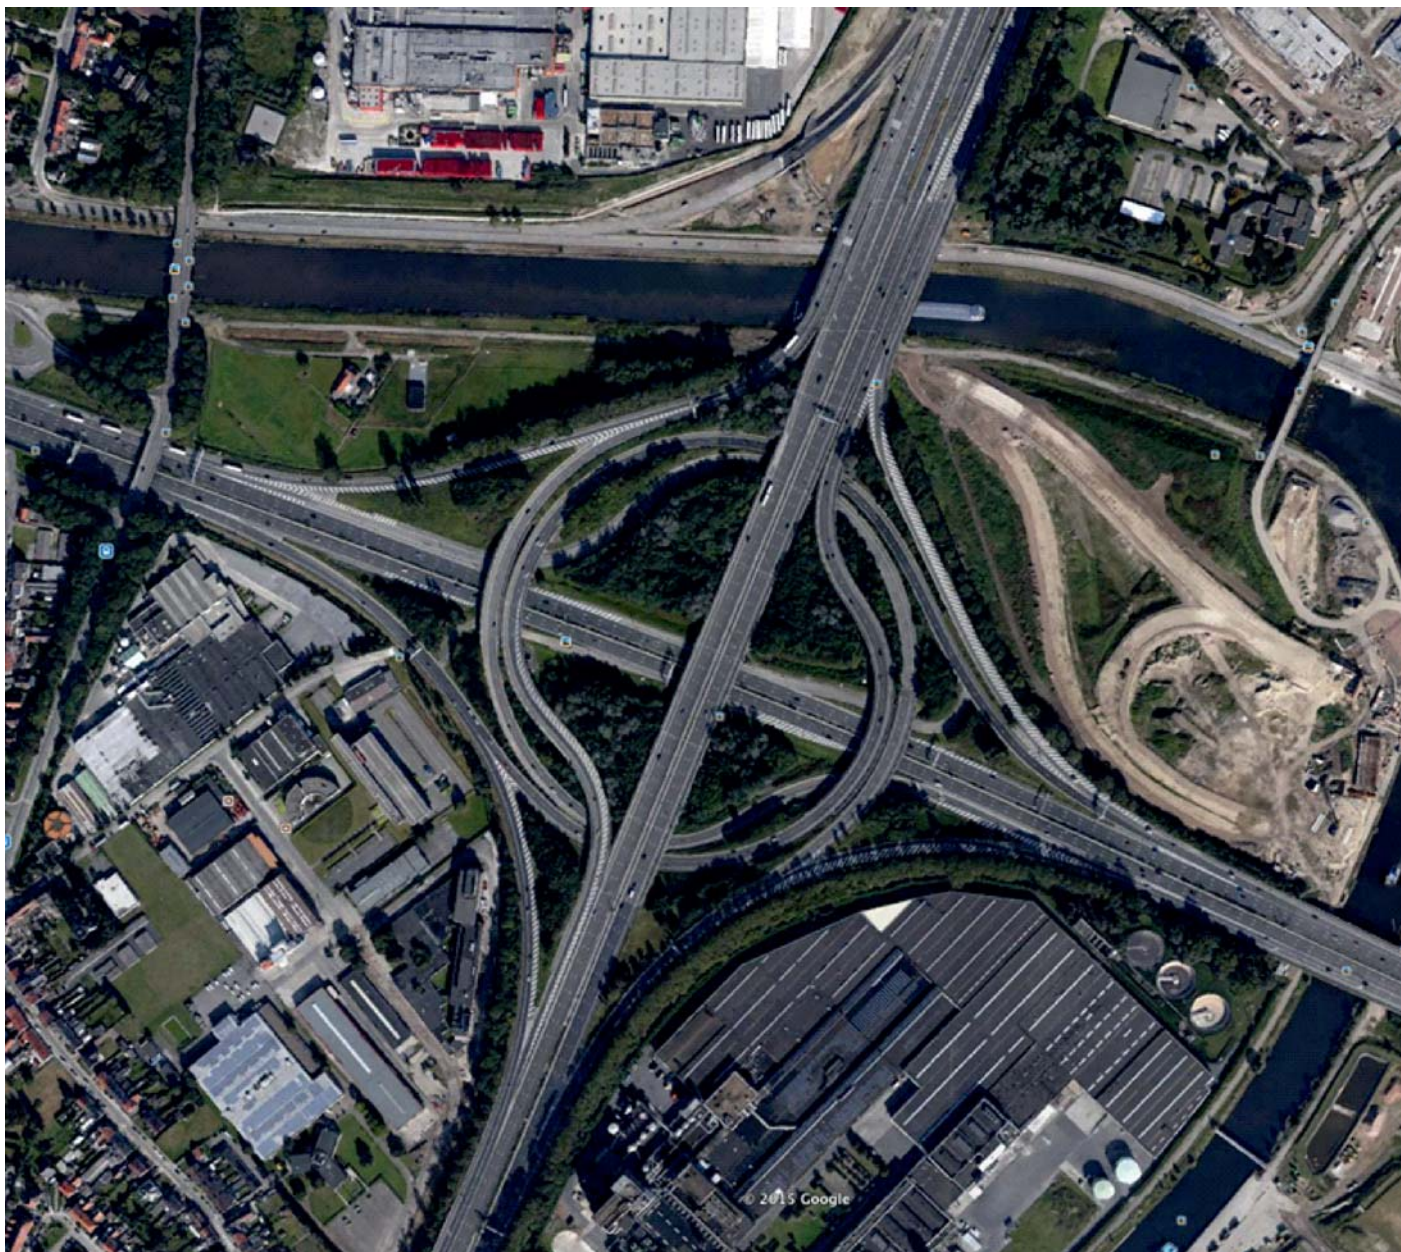
Fot. 1. Widok węzła drogowego w Belgii (źródło Google)

Jednym z przykładów jest przedstawiony na fot. 1 węzeł drogowy w Belgii, po zastosowaniu technologii nopwt liczba wypadków spadła do zera. Przed wprowadzeniem zmian odnotowywano wiele zderzeń bocznych i najazdów na tył pojazdu.

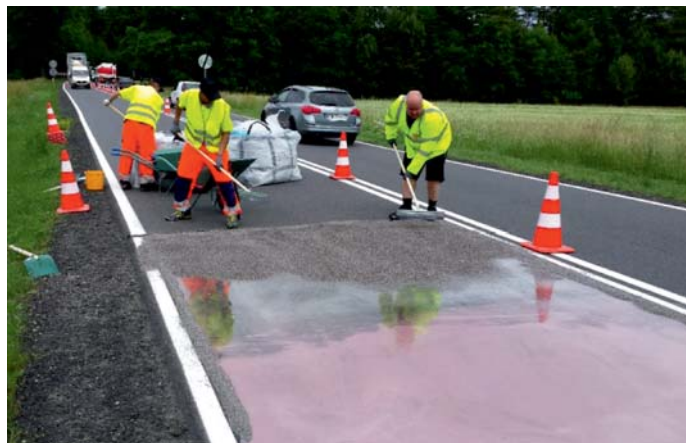
Fot. 2. Widok odcinka drogi krajowej nr 27 w trakcie wykonywania warstwy ścieralnej nopwt (fot. Krzysztof Zalewa)

W czerwcu 2015 r. wykonano próbny odcinek na drodze krajowej nr 27 będącej w zarządzie GDDKiA Oddziału w Zielonej Górze (fot. 2–3).

Warstwę ścieralną nopwt wbudowano na wewnętrznym łuku drogi krajowej nr 27, na odcinku od km 53+100 do 53+300 strona lewa. Na tym odcinku drogi wg danych zarządcy w okresie od 2010 do 2014 r. doszło do 10 poważnych wypadków drogowych, w wyniku których 4 osoby zginęły, a 25 osób zostało ciężko rannych (statystyki nie obejmują innych zdarzeń drogowych, czyli wypadnięć z drogi i lekkich kolizji).

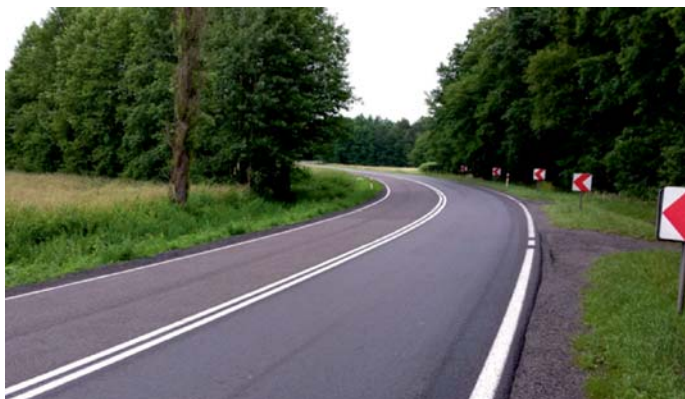
Fot. 3. Widok odcinka drogi krajowej nr 27 po zakończeniu prac (fot. Krzysztof Zalewa)

Od momentu zastosowania warstwy ścieralnej nopwt na tym odcinku drogi do dnia oddania artykułu do druku nie odnotowano żadnych zdarzeń drogowych. Odcinek testowy został poddany pomiarom współczynnika tarcia, a uzyskane wyniki przedstawiono w tabelach 1–3.

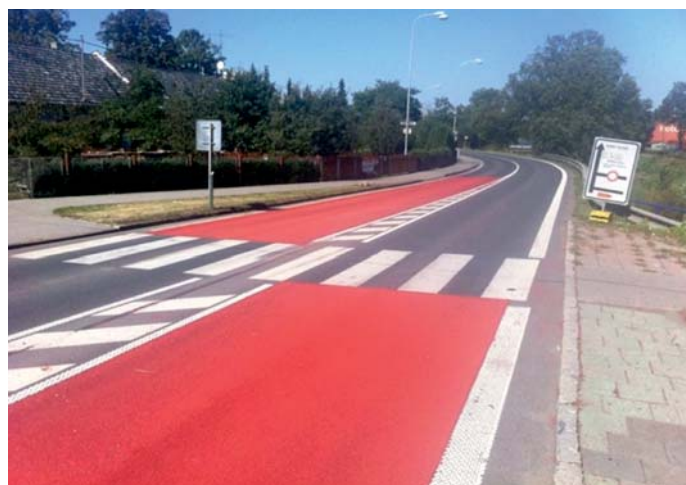
Fot. 4. Widok warstwy ścieralnej nopwt wykonanej przed przejściem dla pieszych (fot. Illya Torbica)

Na szczególną uwagę zasługuje zastosowanie tych nawierzchni na dojazdach do przejść dla pieszych (fot. 4). Pozwala to znacznie zmniejszyć ryzyko potrącenia pieszych. Droga hamowania pojazdu przed przejściem dla pieszych skraca się średnio o 20%, czyli o około 4 m (fot. 5. a–b).

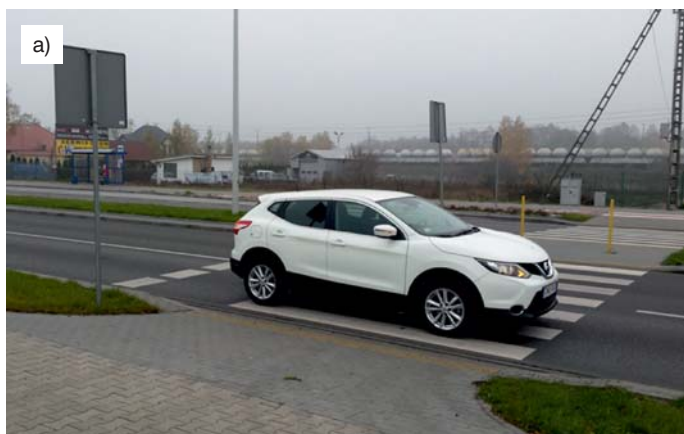
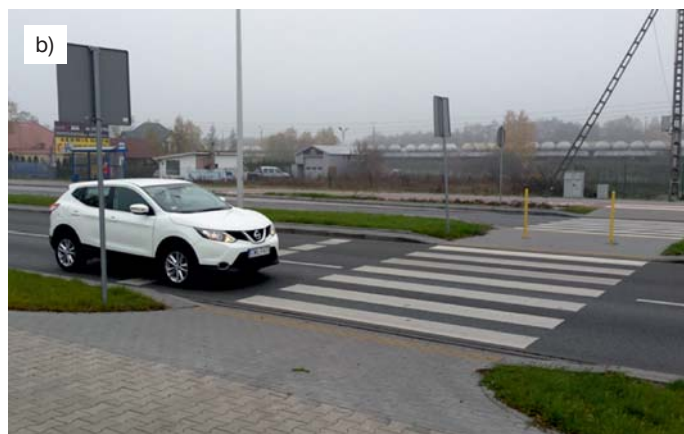
Fot. 5. Różnica w drodze hamowania a) lokalizacja miejsca zatrzymania pojazdu na standardowej nawierzchni, b) miejsce zatrzymanie pojazdu na nawierzchni nopwt (fot. Krzysztof Zalewa)

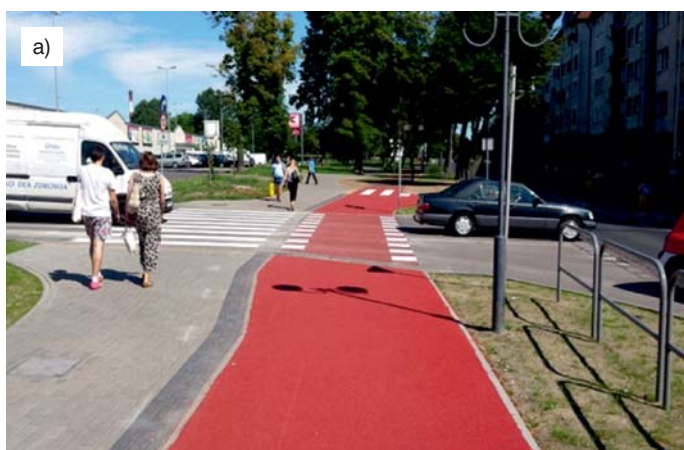
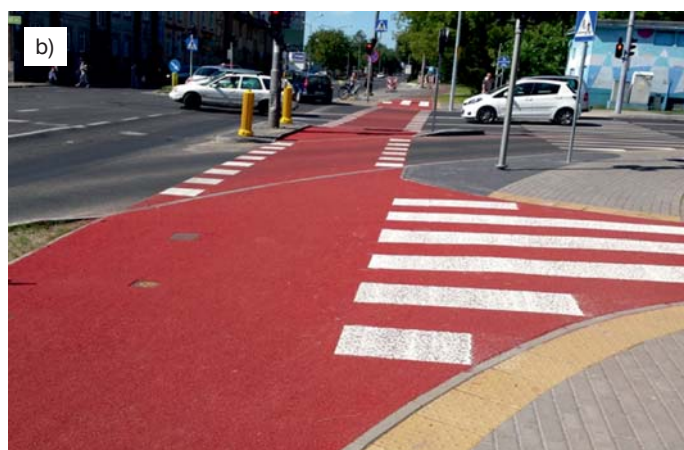
Fot. 6 (a–b). Widok ścieżek rowerowych z elementami oznakowania poziomego na terenie m. Słupska (fot. Krzysztof Zalewa)

Warstwy ścieralne o podwyższonej szorstkości mają również szerokie zastosowanie na ścieżkach rowerowych, szczególnie w rejonie skrzyżowań. Dzięki nim uzyskujemy zwiększenie przyczepności pojazdu do nawierzchni, zwłaszcza w trakcie opadów. Można trwale wyróżnić dodatkowe elementy dróg rowerowych takie jak kontrapasy i śluzy rowerowe (fot. 6).

W 2015 roku pierwsze nawierzchnie nopwt zostały wykonane w Słupsku. Ze względu na mniejsze obciążenie ruchem, w tym przypadku jako kruszywo zastosowano granit dodatkowo barwiony. Tego typu kruszywo charakteryzuje się brakiem tendencji do przetarcia i do utraty koloru.
