## O ZAPEWNIENIU BEZPIECZEŃSTWA PUBLICZNEGO W BYŁYCH KAMIENIOŁOMACH

### ABOUT PUBLIC SAFETY IN FORMER QUARRIES

Wojciech Naworyta - AGH Akademia Górniczo-Hutnicza im. Stanisława Staszica w Krakowie

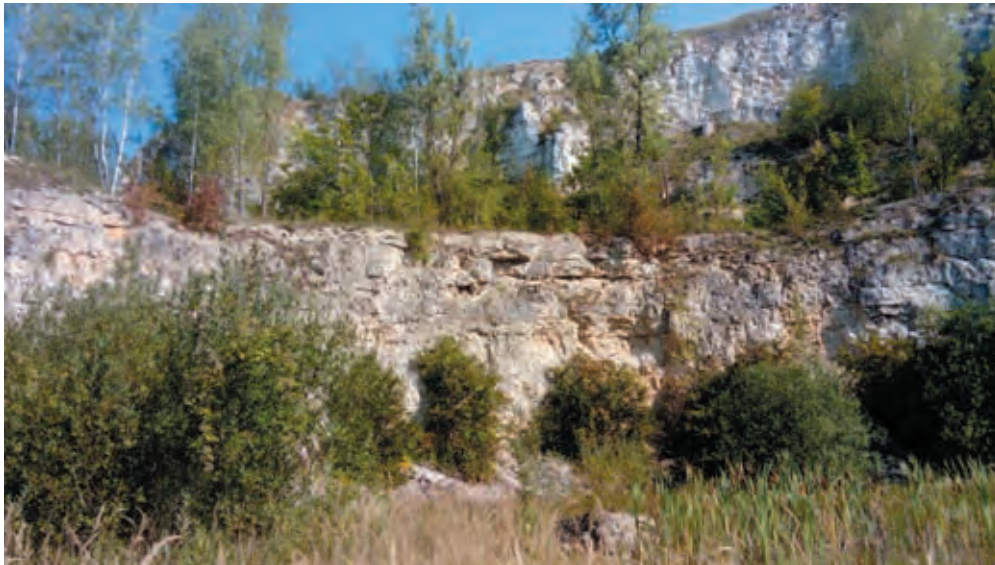
Fot. 1. Efekt sukcesji naturalnej na usypiskach, które utworzyły się w wyniku erozji na półkach skalnych w byłym kamieniołomie Libana w Krakowie. Dostęp do ścian skalnych jest możliwy, jednak w wyniku zarastania utrudniony (fot. W. Naworyta)

Fot. 1. The effect of natural succession on mounds that were formed as a result of erosion on rock shelves in the Libana former quarry in Krakow. Access to the rock walls is possible, however, hindered by plant succession (fot. W. Naworyta)

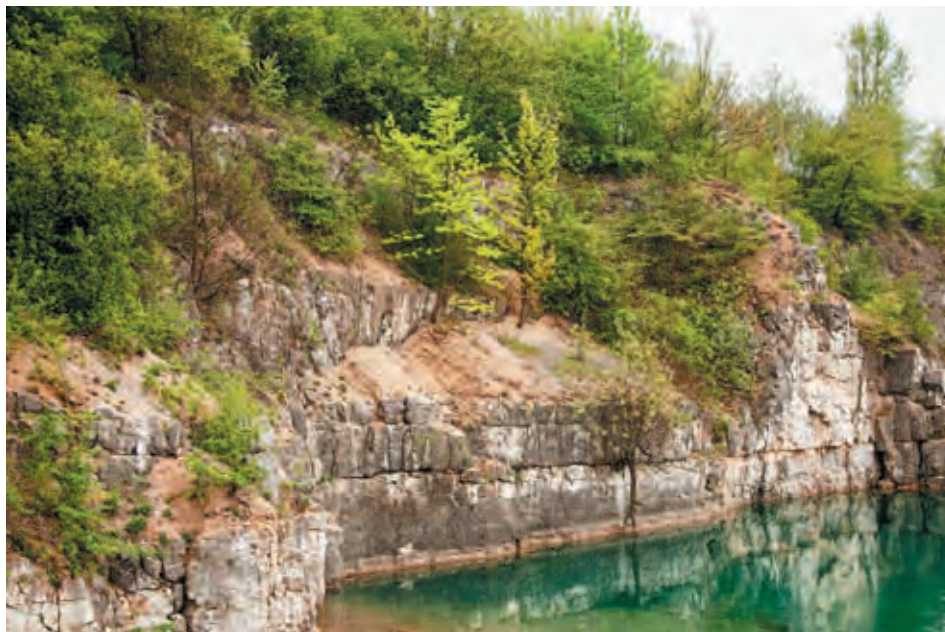
Fot. 2. Ściana byłego kamieniołomu Zakrzówek. Widoczne na półkach usypane utwory ziemno-skalne są pozytywnym efektem erozji jaka ustawicznie zachodzi w byłych kamieniołomach (fot. W. Naworyta)

Fot. 2. Wall of the former Zakrzówek quarry. The raised earth and rock formations visible on the shelves are a positive effect of the erosion that is constantly taking place in the former quarries (fot. W. Naworyta)

by pełnić funkcję rekreacyjną, dydaktyczną, naukową, czy choćby zwyczajnie cieszyć ludzkie oko. Otóż nie! Nie są bezpieczne, tak jak nie jest bezpieczna ulica, balkon, klatka schodowa czy chodnik miejski. Na półkę skalną można się bez trudu dostać, na krawędź wysokiej ściany również, pod ociosem można stanąć. Nic i nikt nie przeszkadza. Obecność w wymienionych miejscach niesie z sobą najwyższe ryzyko utraty zdrowia i życia. Grawitacja i naturalna erozja skał sprawiają, że od ociosów odrywają się czasem mniejsze lub większe odłamki skalne w wyniku czego, z czasem, ściany zatracają swój antropogeniczny kształt a pod nimi tworzą się usypiska na kształt tatrzańskich piargów (fot. 2). Procesów tych nie sposób zatrzymać.

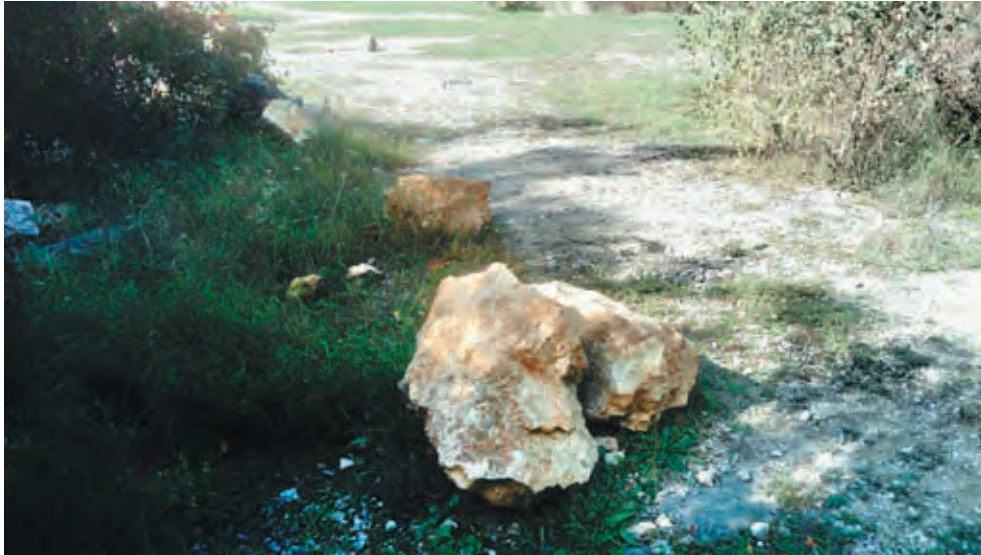
Fot. 3. Kamieniołom w Zabierzowie. Obiekt nieczynny od kilku dekad, chętnie odwiedzany przez spacerowiczów. Na zdjęciu widoczne odłamki skalne świeżo oderwane od ociosu (fot. W. Naworyta)

Fot. 3. A former quarry in Zabierzów. The facility has been closed for several decades, eagerly visited by walkers. The photo shows rock fragments freshly torn from the side (fot. W. Naworyta)

Te odpadające czasem odłamki skalne oraz powstające u podnóża ścian skalnych piargi w starych kamieniołomach zdają się jednak nie sprawiać nikomu problemów. Nie zauważyłem, aby ktoś troszczył się o stan ścian w kamieniołomach Zygmunówka, Zelejowa, na górze Rzepka na kielecczyźnie, w podkrakowskim Zabierzowie (fot. 3), w Rogoźniku na Podhalu, w Ostruszy k. Ciężkowic i wielu innych. W wymienionych i innych turystycznych obiektach nieustannie zachodzą zjawiska krasowe, postępuje erozja, oddzielają się od calizny odłamki skalne. Czy turyści giną masowo? Raczej nie. Ściany wyrobisk są dostępne, wdrapanie się na niebezpieczne półki nie stanowi dla nikogo problemu.

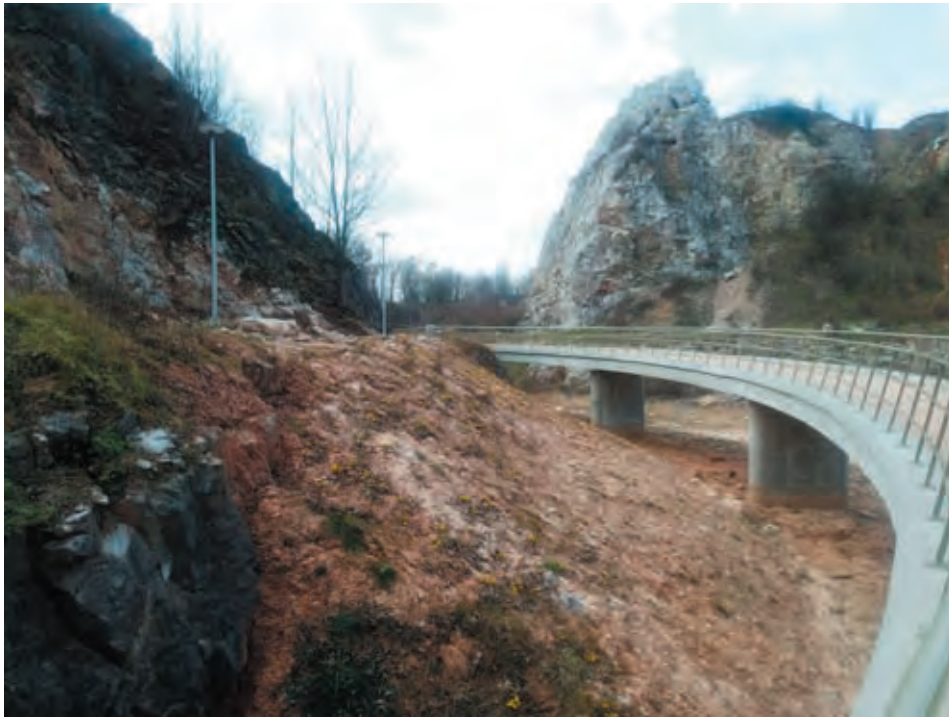
Fot. 4. Ścieżka piesza na estakadzie odsunięta od osypującej się ściany w kieleckiej Kadzielni (fot. J. Działak)

Fot. 4. The pedestrian path on the flyover is moved away from the crumbling wall in Kadzielnia in Kielce (fot. J. Działak)

Ze względu na dużą popularność kamieniołomu wśród mieszkańców Kielc i turystów podjęto kosztowne działania w celu zminimalizowania ryzyka dla odwiedzających. Część ścieżki wewnątrz wyrobiska poprowadzono na estakadzie odsuwając ją od miejsca osypywania się odłamków skalnych (fot. 4). Czego dowodzi ten przykład – tego co napisałem na wstępie. W obiektach pogórnich nie da się zapewnić

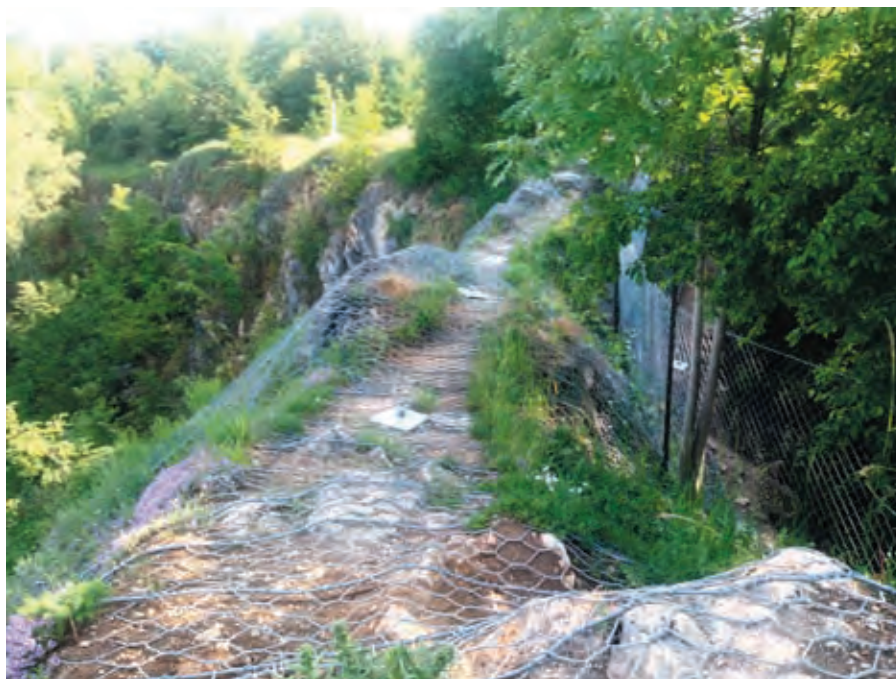
Fot. 5. Kamieniołom Zakrzówek w Krakowie. Widoczny fragment ściany skalnej „upiększonej” stalową siatką w ramach prowadzonej obecnie rewitalizacji (fot. J. Działak)

Fot. 5. Zakrzówek quarry in Krakow. A visible fragment of a rock wall „embellished” with a steel mesh as part of the ongoing revitalization (fot. J. Działak)

Zgodnie z wyłonionym w konkursie projektem w mniejszym wyrobisku na lustrze wody mają być posadowione pomosty i pływające baseny kąpielowe. Tymczasem prace rewitalizacyjne rozpoczęto od zabezpieczania nadwodnych ścian wyrobiska stalowymi siatkami (fot. 5). W efekcie malownicze miejsce jakim jest ten unikatowy w skali kraju

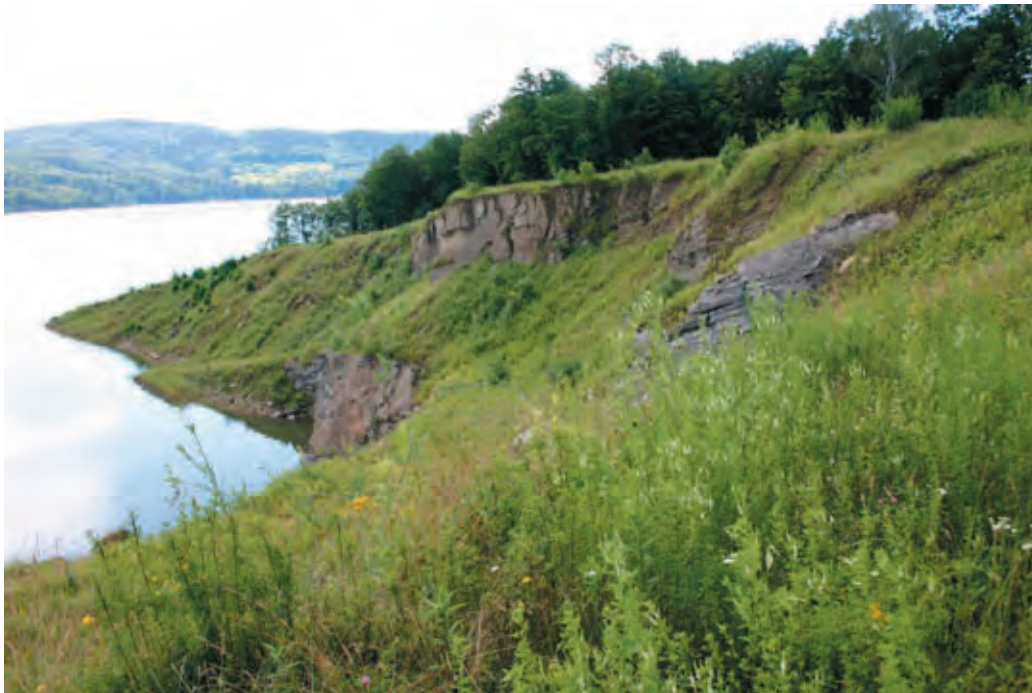
Fot. 6. Zreultywowany kamieniołom piaskowca Skawce nad jeziorem Mucharskim. Wyraźnie widoczny efekt kilkuletniej sukcesji (fot. W. Naworyta)  
Fot. 6. Reclaimed Skawce sandstone quarry by Lake Mucharskie. Clearly visible effect of several years of succession (fot. W. Naworyta)

Na półkach kamieniołomu rozprowadzono utwory ziemne i wysiano koniczynę oraz trawy. Resztę dopełniła sukcesja. Kamieniołom jest ciekawie położony, odpowiednio wyeksponowany i widoczny z daleka. Kilka lat od wykonania rekultywacji w wyniku sukcesji naturalnej obiekt powoli wtapia się w otoczenie a odsłonięte ściany skalne stanowią malowniczą atrakcję w rolno-leśnym krajobrazie Beskidów (fot. 6). Jak wszystkie tego typu obiekty jest często odwiedzany przez ludzi.
