**PROBLEMY REWALORYZACJI HISTORYCZNYCH ZAŁOŻEŃ OGRODOWYCH
NA PRZYKŁADZIE KONCEPCJI ZAGOSPODAROWANIA ZABYTKOWEGO
PARKU W GORZYNIU**

HISTORICAL GARDENS RESTORATION PROBLEMS. THE EXAMPLE
OF RESTORATION PLAN OF PARK IN GORZYŃ

Magdalena Jaroniec, Michał Krzyżaniak, Dariusz Świerk, Piotr Urbański,
Miłosz Walerzak
Uniwersytet Przyrodniczy w Poznaniu, Wydział Ogrodnictwa i Architektury
Krajobrazu, Katedra Terenów Zieleni i Architektury Krajobrazu

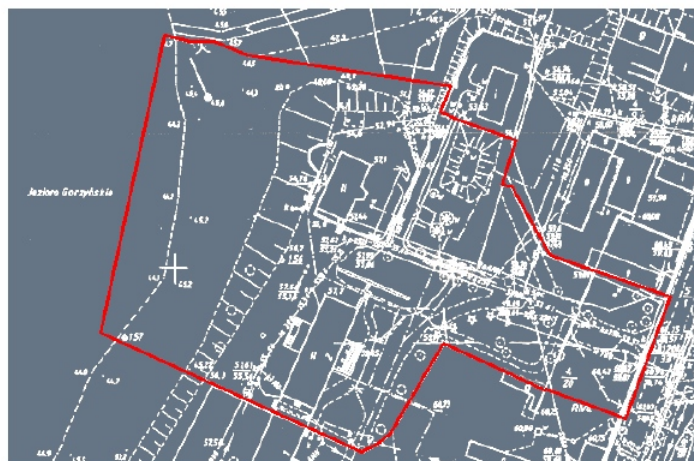
Ryc. 3. Granice obszaru badań

Obszar objęty badaniem, zlokalizowany w najbliższym otoczeniu pałacu oraz dworu, zajmuje powierzchnię około 1,9 ha (Ryc. 3).

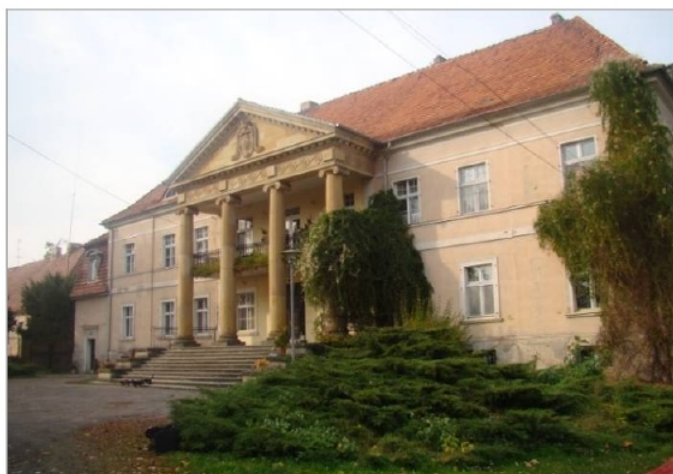
Obecnie pałac wraz z zabytkowym założeniem parkowym na skutek braku opieki mocno podupadł. W przeciągu wielu lat naturalny, malowniczy i romantyczny charakter całego założenia uległ zatarciu. Budynki pałacu i dworu wymagają gruntownego remontu i renowacji (Ryc. 4). Ścieżki i zejście do jeziora potrzebują ponownego wytyczenia. Dziką roślinność parkową należy ujarzmić poprzez usunięcie w podszycie licznych samosiewów i wyeksponowanie cennych okazów drzew wiekowych. Warto byłoby przywrócić dekoracyjny charakter założenia poprzez ponowne ustawienie kwiatnych klombów i różanek.

Ryc. 4. Pałac w Gorzynie (fot. P. Urbański, 2016)

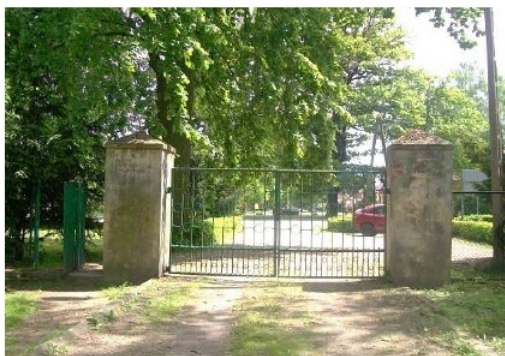
Stan ogrodzenia jest również zły. Metalowa brama i furtka pomalowane na zielono nie przystają do stylu założenia. Słupki z cegły w ogrodzeniu rozpadają się, kruszą, często są niekompletne i uszkodzone. Ogrodzenie z siatki utraciło ciągłość z powodu uszkodzeń. Ogólnie można stwierdzić, że ogrodzenie na całej długości jest nieestetyczne i zniszczone, a co więcej nie podkreśla zabytkowego charakteru parku (Ryc. 5, ryc. 6).

Ryc. 5.
Brama wjazdowa na teren (fot. P. Urbański, 2016)

Przed wszystkim zalecono generalne oczyszczenie terenu, usunięcie samosiewów oraz linii energetycznych, a także zmianę ogrodzenia, elementów małej architektury i remont budynków: pałacu i dworu. Część wjazdowa została wydzielona jako reprezentacyjna, klarowna i łatwa w utrzymaniu. W taki sposób park i jego otoczenie zachowają swoje dziedzictwo i historię, stanowiąc dla następnych pokoleń cenny obraz polskiej wsi.

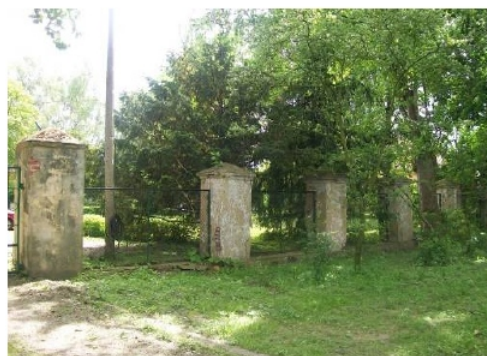
Ryc. 6.
Ogrodzenie od strony wschodniej (fot. P. Urbański, 2016)

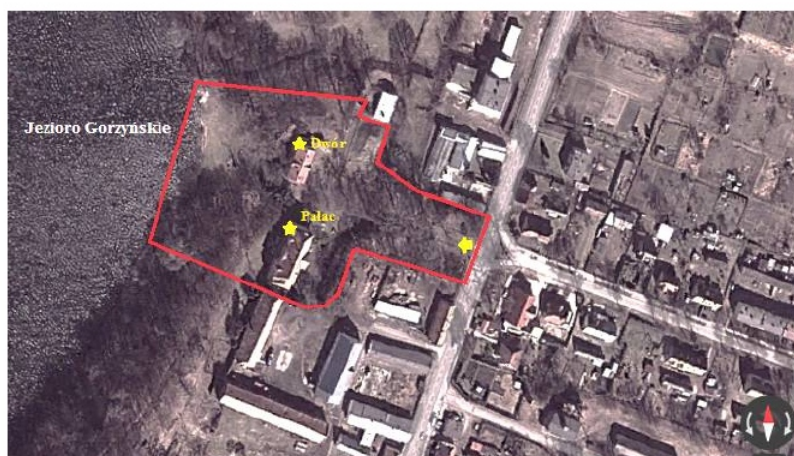
Ryc. 7.
Lokalizacja zabudowań na terenie zabytkowego parku w Gorzynie
(źródło: internet 2)

Na terenie całego założenia zlokalizowane są dwa budynki: pałac neoklasycystyczny z połowy XIX w. i dwór wybudowany od podstaw w 1990 r. (Ryc. 7).

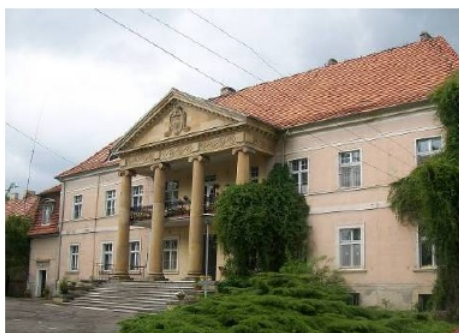
Ryc. 8.
Pałac – elewacja frontowa (fot. P. Urbański, 2016)

Pomieszczenia pałacu są w złym stanie technicznym. Także na zewnątrz pałac wygląda na zaniedbany, szczególnie ze względu na zniszczone i rozpadające się schody tylnego tarasu (Ryc. 8, ryc. 9). Elewacja i pokrycie dachowe budynku są nieestetyczne (Ryc. 10, ryc. 11).

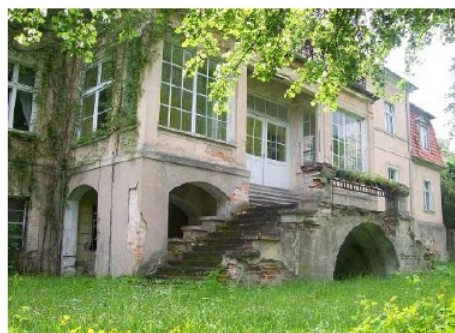
Ryc. 9.
Pałac – elewacja tylna (fot. P. Urbański, 2016)

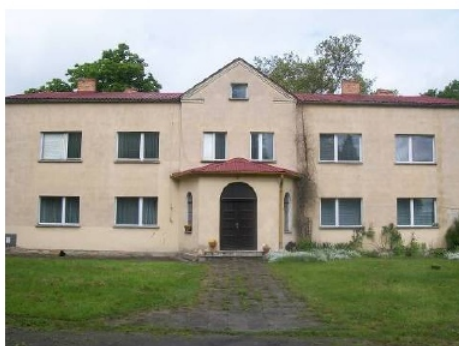
Ryc. 10.
Dwór – elewacja frontowa (fot. P. Urbański, 2016)

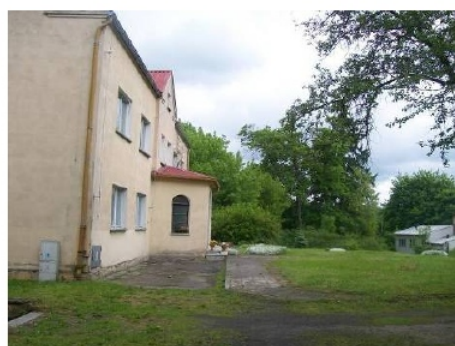
Ryc. 11.
Dwór – widok od boku (fot. P. Urbański, 2016)

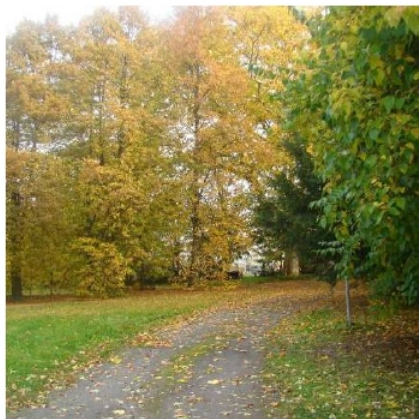
Ścieżki na terenie parku występują najczęściej w postaci piaszczystych alejek, obłożonych krawężnikami lub ścieżyn wydeptanych w trawniku (Ryc. 12, ryc. 13). Jedyne droga prowadząca do drzwi wejściowych dworu ułożona jest z płyt chodnikowych.

Ryc. 12.
Ścieżka piaskowa udeptana
(fot. P. Urbański, 2016)

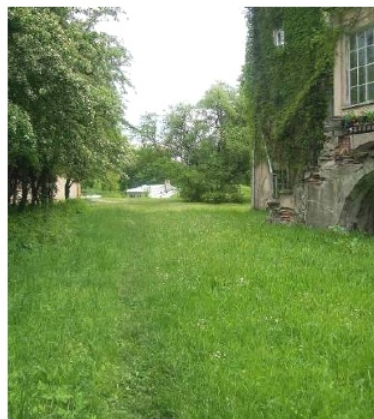
Ryc. 13.
Ścieżka wydeptana na trawniku
(fot. P. Urbański, 2016)

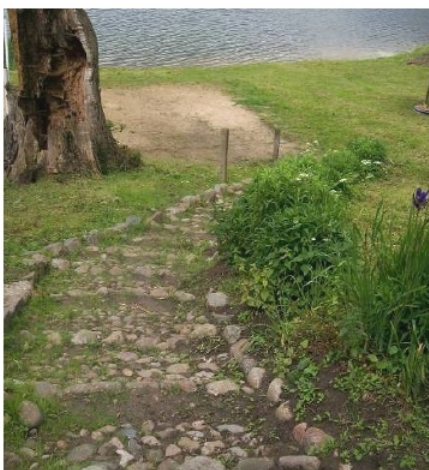
Istniejące dwa zejścia nad jezioro są źle wyprofilowane. Kamienne stopnie i strome podejścia nie zachęcają do zejścia na plażę, a także niesprzyjają przemieszczaniu się osób starszych (Ryc. 14, ryc. 15).

Ryc.14.
Zejście nad jezioro nr 1 (fot. P. Urbański,
2016)

Dwie drogi prowadzące nad jezioro należy odpowiednio wyprofilować. Tę na wprost bramy głównej należy ukształtować w formie schodów, o nawierzchni żwirowej z ogranicznikami drewnianymi.

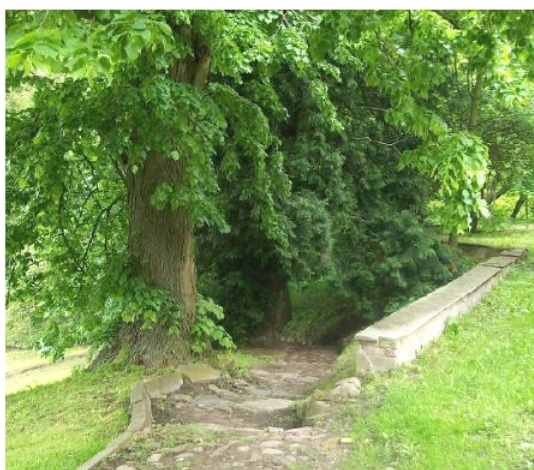
Ryc. 15.
Zejście nad jezioro nr 2 (fot. P. Urbański, 2016)

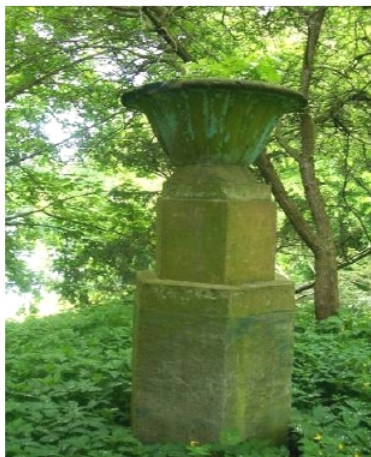
Na terenie parku znajduje się też wiele elementów architektury ogrodowej, które przypominają lata świetności tego założenia, ale często są w złym stanie, jak np.: waza, zbiornik wodny, schodki, czy murki oporowe (Ryc.16, ryc. 17).

Ryc. 16.
Waza (fot. P. Urbański, 2016)

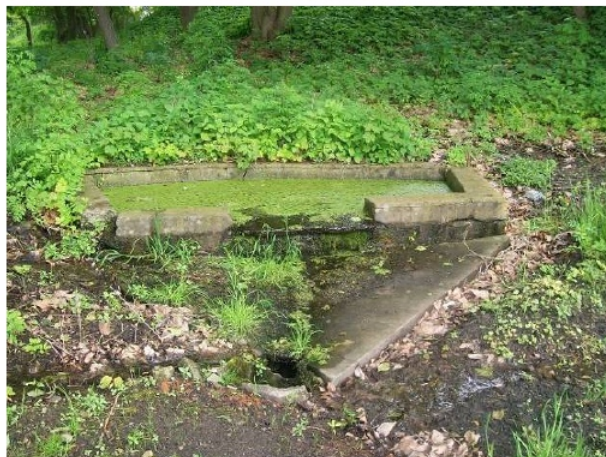
Ryc. 17.
Zbiornik wodny (fot. P. Urbański, 2016)

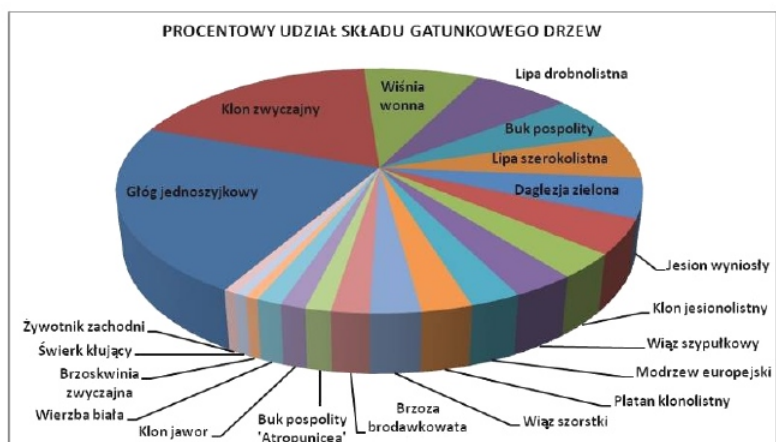
Ryc. 18.
 Wykres procentowego udziału składu gatunkowego drzew (oprac. P. Urbański).

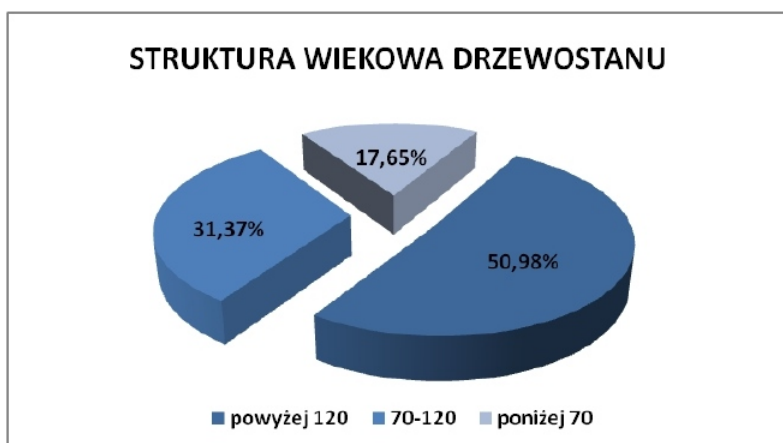
Największy udział w zinventaryzowanym drzewostanie mają drzewa, których wiek przekracza 120 lat. Stanowią one 51% całego drzewostanu, co pozwala stwierdzić, iż jest on cenny i zabytkowy. Nasadzenia nie przekraczające 70 lat, to zaledwie 27 okazów, stanowiących 17,6% ogółu (Ryc. 19).

Ryc. 19.
 Wykres struktury wiekowej drzewostanu (oprac. P. Urbański).

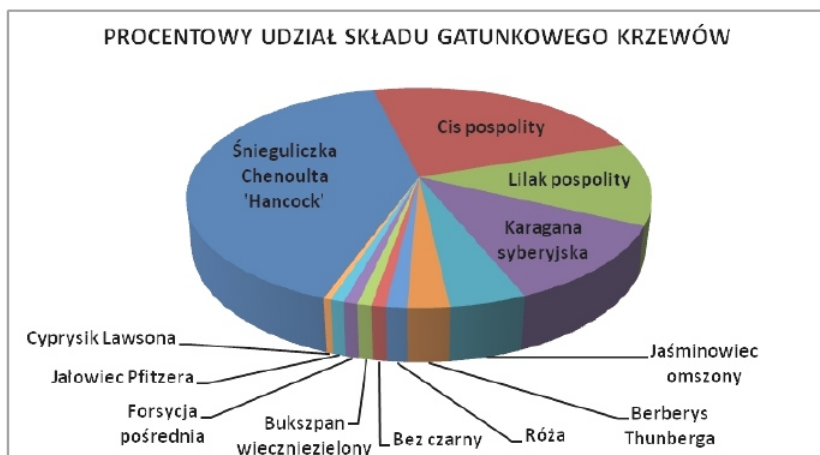
Na obszarze objętym koncepcją rewaloryzacji zinwentaryzowano także krzewy, w liczbie 246 okazów (Ryc. 20).

Ryc. 20. Wykres procentowego udziału składu gatunkowego krzewów (oprac. P. Urbański).

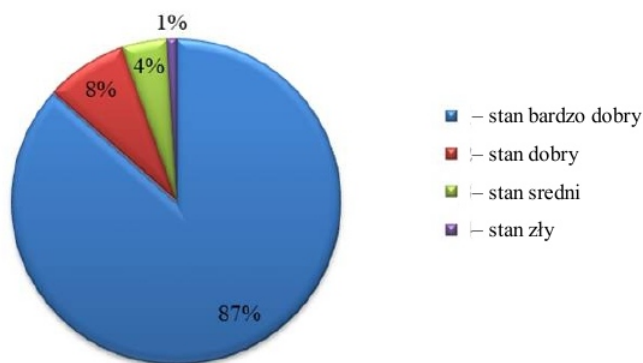
Analiza stanu zdrowotności na badanym terenie wykazała obecność drzew w bardzo dobrym stanie oraz nielicznych, które mają częściowo obumarłą koronę lub pień, z dużymi ubytkami w tkance (Ryc. 21). Drzewa usystematyzowano i zakwalifikowano do odpowiednich grup skali zdrowotności wg Pacyniaka i Smólskiego (1973, 41-66).

Do pierwszej grupy należą drzewa zdrowe w 100%, które nie posiadają żadnych ubytków oraz oznak obecności szkodników. Do tej grupy zakwalifikowano 97 drzew, co daje 63,4% spośród wszystkich, które poddano ocenie. Można przyjąć więc, że całość założenia jest w dobrym stanie oraz kondycji, a drzewa są odpowiednio pielęgnowane.

Ryc. 21. Struktura zdrowotności drzew (oprac. P. Urbański).

Do drugiej grupy zalicza się drzewa z częściowo obumierającymi cieńszymi gałązkami w wierzchołkowej partii korony, na których można zaobserwować pojedyncze szkodniki przydzielono 9 drzew, co stanowi 5,9% wszystkich.

Trzecią grupę stanowią drzewa mające do 50% obumarłą koronę lub pień, które są w znacznym stopniu zaatakowane przez choroby i szkodniki. Do tej kategorii zaklasyfikować można 5 drzew, które stanowią 3,2% spośród wszystkich.

W czwartej grupie przyporządkowano drzewa mające w 70% obumarłą koronę lub pień, z dużymi ubytkami w tkance drzewnej, i do tej grupy należy tylko jedno drzewo. Wymaga ono odpowiedniej pielęgnacji, szczególnie podpory, gdyż przechylone na jedną stronę grozi złamaniem. Ma częściowo uschniętą koronę, a w pniu zauważyć można ubytki wgłębne zajmujące dużą jego powierzchnię.

Do piątej grupy, w której powinny znaleźć się drzewa martwe oraz te, które mają w 70% obumarłą koronę lub pień z licznymi dziuplami nie zakwalifikowano żadnego drzewa. Stan zdrowotności drzew na terenie obiektu jest bardzo dobry. Drzewa, które wymagały usunięcia ze względów bezpieczeństwa, lub były martwe zostały usunięte w 2013 roku.

Na terenie zabytkowego parku w Gorzynie w części przypałacowej do usunięcia przeznaczono 10 drzew. Głównym powodem ich usunięcia jest zły stan zdrowotny i duże ubytki w koronie. Koncepcja rewaloryzacji w części wjazdowej przewiduje rozbudowę parkingu tworząc odbicie lustrzane tego istniejącego, celem zwiększenia liczby miejsc postojowych. Cały teren powinno się oczyścić z samosiewów i chwastów przerastających żywopłot. Usunąć należy również wszelkie samosiewy w parku i na linii pałac – waza – jezioro, w celu wyznaczenia punktu widokowego na ten naturalny zbiornik wodny. Aleja lipowa prowadząca nad zejście do jeziora zostanie uzupełniona. Ogrodzenie z siatki od zbiornika wodnego od strony alei i dworu zostanie obsadzone żywopłotem z grabu pospolitego (*Carpinus betulus L.*). Przed dworem proponowane są kwietniki obsadzone corocznie innymi roślinami jednorocznymi.

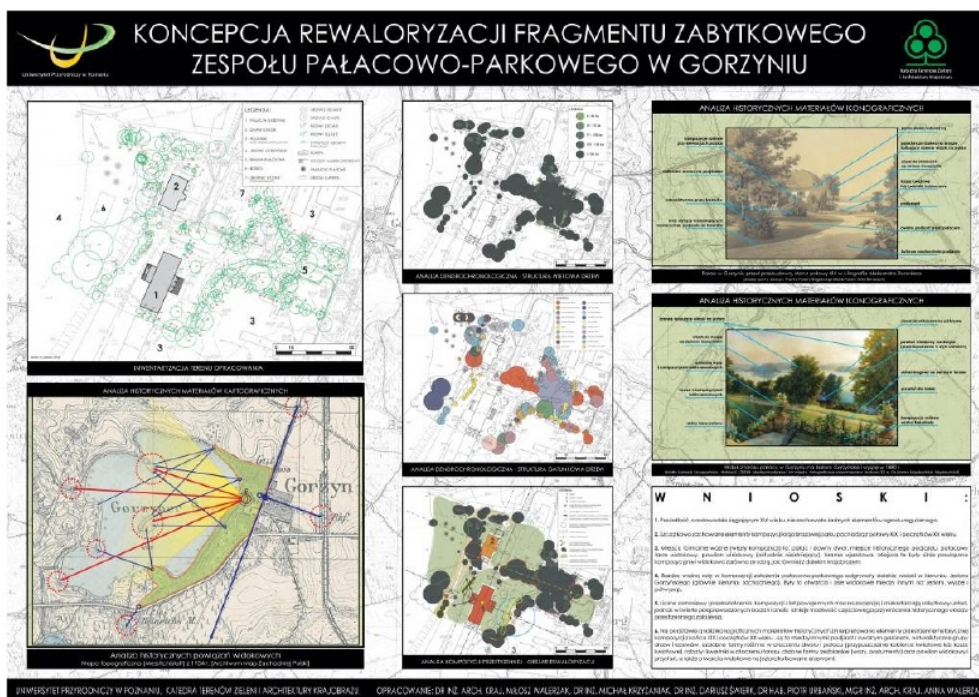
Ryc. 22. Koncepcja rewaloryzacji cz. 1.

Ważnym elementem rewaloryzacji będzie odtworzenie podjazdu przed pałacem i dawnym dworem, wraz z ozdobnymi formami kwietnikowymi (Ryc. 22). Należy odtworzyć wszystkie możliwe powiązania widokowe z Jeziorem Gorzyńskim – widok na wyspę i półwysp. Głównymi wadami obecnej kompozycji jest napowietrzna linia energetyczna, która istotnie wyróżnia się w kompozycji i bardzo kontrastuje z roślinnością. Zaleca się jej przeniesienie do strefy podziemnej. Dotychczasowe ogrodzenie wejściowe z otynkowanymi słupkami z cegły powinno zostać odnowione, a najlepiej wymienione. Nawierzchnia dróg spacerowych również powinna zostać zmieniona. Zaleca się zastosowanie nawierzchni żwirowo-gliniastej z ogranicznikami w formie krawężników. Elementy architektury ogrodowej, takie jak: ławki, lampy, kosze na śmieci, stojaki na rowery należy wymienić na podobne stylowo do nowego ogrodzenia. Tablicę przed wejściem również zaleca się zmienić na bardziej dekoracyjną i usytuować przed bramą po lewej stronie zamieszczając na niej nazwę miejsca wraz z mapą całego parku.

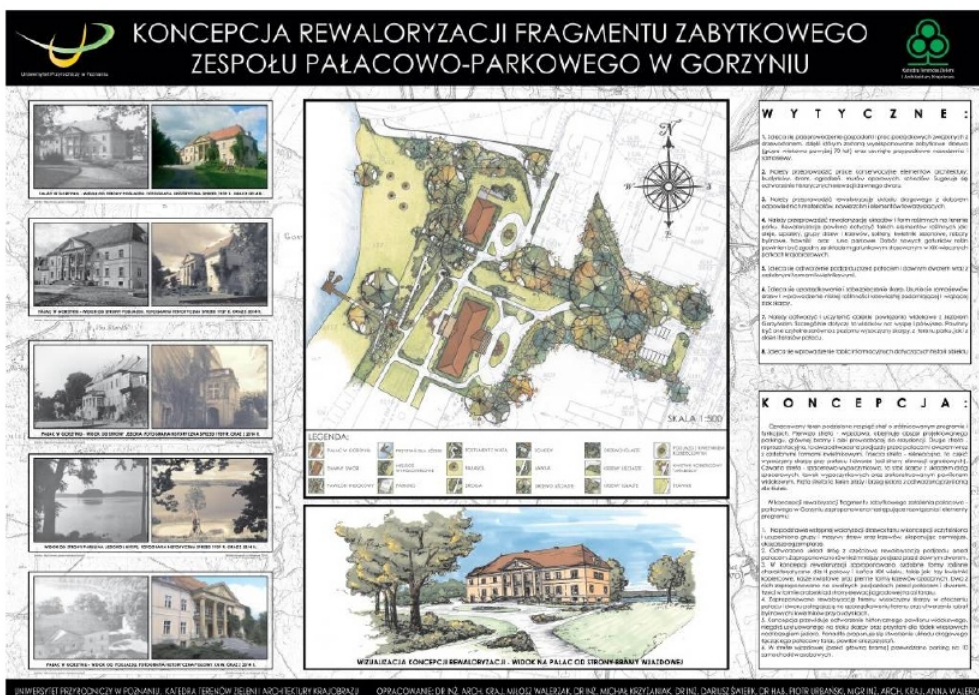
Ryc. 23. Koncepcja rewaloryzacji cz. 2.

Nad jeziorem zaleca się usunięcie boiska do siatkówki i parasoli trzcinowych, które nie pasują do zabytkowego charakteru założenia. W koncepcji nie zostanie ono uwzględnione, a jego brak zrekompensuje zbudowany na jeziorze pomost z platformą widokową i ławkami. Dodatkową atrakcją będzie odnowiony zbiornik wodny i źródło, wzdłuż których rosnąć będą rośliny strefy bagiennej (Ryc. 23).
