Analiza przypadku zaistniałych wstrząsów w trakcie eksploatacji ściany w aspekcie pracy obudowy ścianowej

Case study of rock burst which occurred during mining works – roof support unit

Treść: Opisano przypadek ściany 6 w pokładzie 409 KWK Wujek Ruch Śląsk, w której wystąpiły wstrząsy o energii o dwa rzędy większej od prognozowanej. Pomimo tak znacznych różnic pomiędzy prognozą a rzeczywistością nie zanotowano jakichkolwiek uszkodzeń. Autorzy podjęli próbę wyjaśnienia przypadku, z którego wnioski będzie można wykorzystać w przygotowaniu obudów dla następnych ścian, stanowić również będą pomoc dla konstruktorów i producentów obudów. Przedmiotowa obudowa Hydrotech 19/36 POz powstała z modernizacji obudowy Fazos 12/28 POz w drodze zastosowania nadstawki 0,7 m, wymianie stojaka jednoteleskopowego (\varnothing 0,2 m z przedłużaczem mechanicznym) na dwuteleskopowy (\varnothing 0,25/0,2/ 0,138 m z cieczą w tłoczysku drugiego stopnia) oraz wymianę hydrauliki sterującej. Tak powstała konstrukcja z pełnym powodzeniem zapewniła bezpieczną pracę ściany w bardzo trudnych i nieprzewidywanych warunkach górniczych.

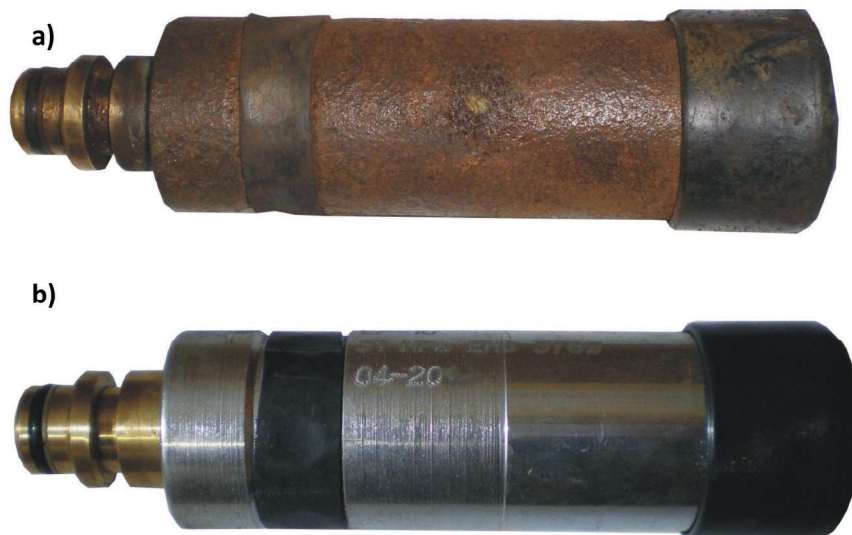
Rys. 5. Wygląd zaworów ograniczających ciśnienie: a – eksploatowany w ścianie 6; b – nowy

Fig. 5. Pressure relief valves: a – applied in the longwall no. 6; b – new

- ciśnienie otwarcia przepływu (w drodze badania w stanowisku),
 - charakterystykę przepływu (w drodze badania w stanowisku),
 - ocenę przepływu całego układu (analitycznie).
- Wygląd oraz wyniki badań prezentuje rys. 5 i 6. W wyniku przeprowadzonych badań ustalono, że do oceny

„upodatnienia” należy przyjąć rzeczywisty przepływ dla 1,5-krotności ciśnienia otwarcia 120 l/min uwzględniono straty na dopływie (deklarowany 400 l/min). Ponadto stwierdzono obniżenie wartości ciśnienia otwarcia oraz zwiększoną histerezę.

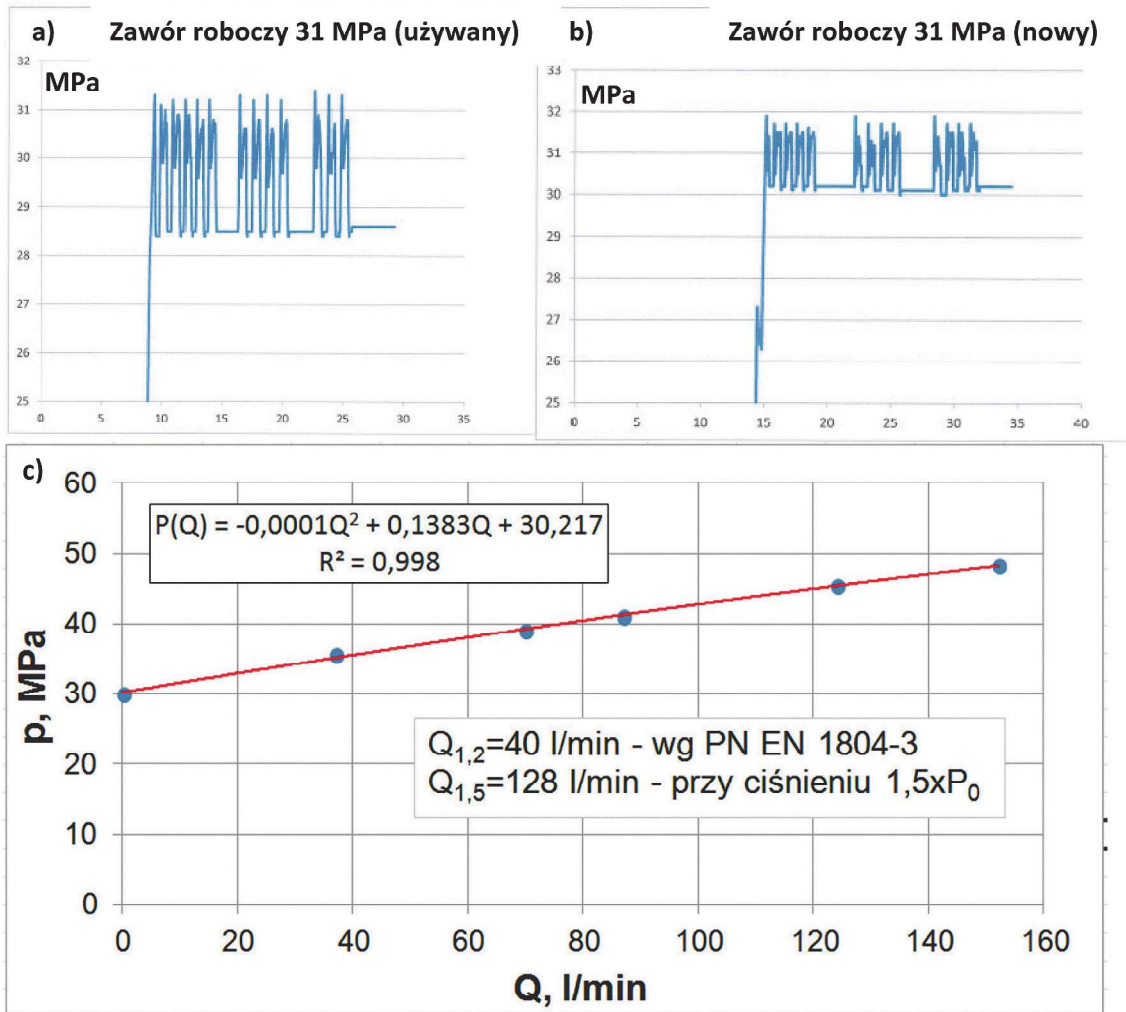
Rys. 6. Wyniki badania układu i zaworu ograniczającego ciśnienie PT: a – charakterystyka ciśnienia otwarcia – zawór nowy; b – charakterystyka ciśnienia otwarcia – zawór pobrany z eksploатовanej ściany; c – charakterystyka układu zabezpieczającego stojak wraz z zaworem pobranym ze ściany

Fig. 6. Tests results of the system and pressure relief valve: a – opening pressure characteristic - the new one; b – opening pressure characteristic - operated valve obtained from the longwall; c – characteristics of the system securing the leg with the valve obtained from the longwall

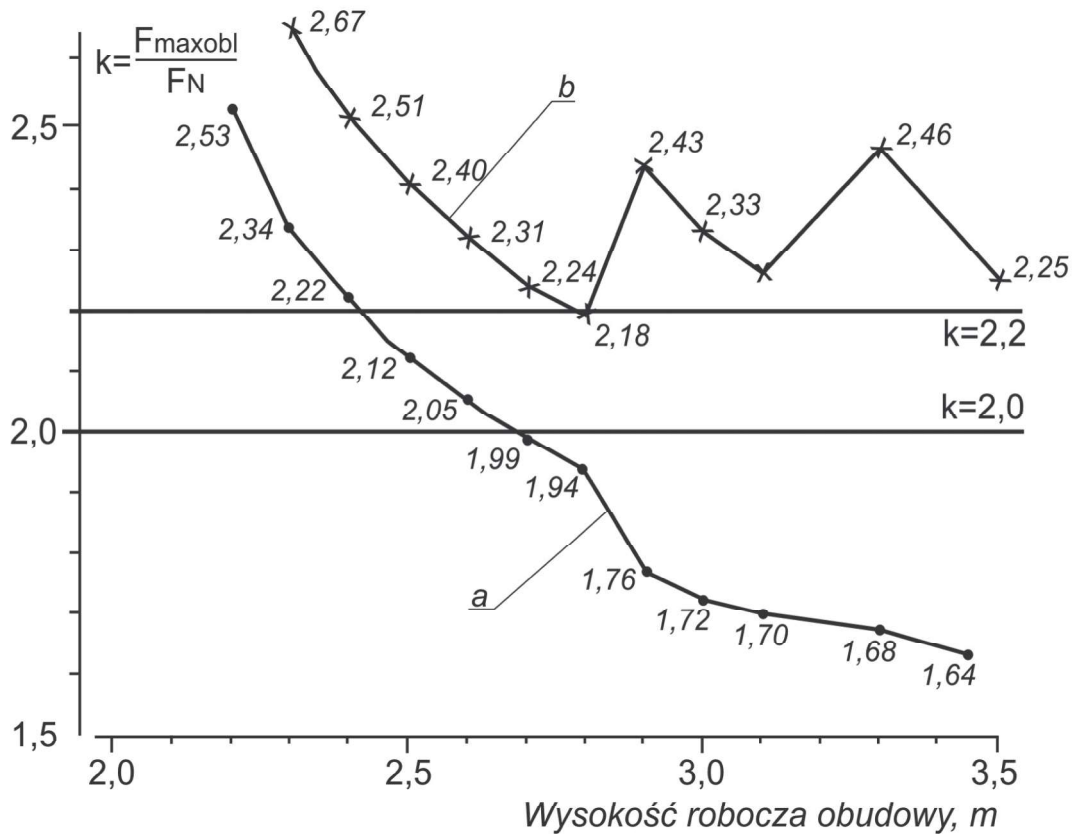
Rys. 9. Przeciążenie obudowy Hydrotech-19/36-POz w wyniku wstrząsu górotworu (ściana 6 pokład 409 KWK Wujek Ruch Śląsk $n_{tz} = 1,32$), w zależności od wysokości roboczej: • - po pełnej modernizacji – a x – w przypadku modernizacji niepełnej ze starym stojakiem i sterowaniem •(a) - wg prognozowanych i deklarowanych przez kopalnię parametrów ($n_{tz} = 1,1$; przepływ układu ograniczającego ciśnienie 400 l/min⁻¹) x (b) – wg parametrów rzeczywistych układu ograniczającego ciśnienie PT ($n_{tz} = 1,32$; przepływ w układzie ograniczający ciśnienie 120 l/min⁻¹)

Fig. 9. Exceeded load affecting the HYDROTECH-19/36-POz roof support caused by rock burst (longwall no. 6, seam no. 409, Wujek Śląsk Hard Coal Mine, $n_{tz} = 1.32$), depending on the working height: • - after full modernization - a x - in the case of incomplete modernization of the old leg and control system • (a) - acc. to parameters projected and declared by the mine ($n_{tz} = 1.1$; the flow of the system limiting pressure 400 l/min⁻¹) x (b) - acc. to parameters of the actual system limiting pressure ($n_{tz} = 1.32$; flow in the pressure relief system 120 l/min⁻¹)

dwuteleskopowego $\varnothing 0,25/0,2/0,138$ m oraz zmienionego układu zabezpieczającego stojak (a) oraz przypadku stojaka jednoteleskopowego z przedłużaczem mechanicznym $\varnothing 0,2$ m – (b) przedstawiono na wykresie rysunku 9.
