MONITORING PRZEMIESZCZEŃ PIONOWYCH SŁUPÓW OBIEKTU POSADOWIONEGO NA PODŁOŻU EKSPANSYWNYM

W artykule przedstawiono metodykę oraz wstępne wyniki pomiaru przemieszczeń pionowych obiektu budowlanego posadowionego na podłożu ekspansywnym. Wrażliwość podłoża ekspansywnego na środowiskowe zmiany wilgotności, aktywujące jego zmiany objętościowe, wymaga podjęcia starannego i kompleksowego monitoringu obiektów podatnych na odkształcenia. W trakcie pomiarów terenowych prowadzone są okresowe geodezyjne pomiary przemieszczeń obiektu, z wykorzystaniem klasycznej metody niwelacji precyzyjnej. Uzyskane dotychczas wyniki przemieszczeń pionowych pozwoliły na nie dając pełnego obrazu zmiany geometrii łącznika. Do kompleksowej oceny przemieszczeń łącznika przewiduje się zastabilizowanie dodatkowych punktów kontrolnych na posadzce wewnątrz łącznika oraz w budynkach z nim połączonych. Utworzona w ten sposób sieć punktów pozwoli na monitorowanie przestrzennej pracy konstrukcji. Do pomiaru tej sieci planuje się wykorzystać współrzędnościową stację laserową TDRA6000 firmy Leica. Równolegle wykonywane są badania geotechniczne podłoża określające stan gruntu, na którym posadowiony jest obiekt. Analiza uzyska

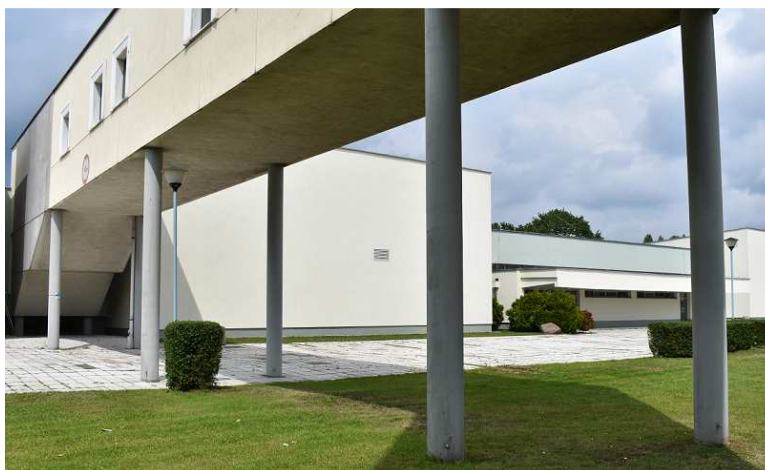
Rys. 2. Widok ogólny łącznika od strony Auditorium Novum

Fig. 2. General view of the skywalk from Auditorium Novum side

Badany obiekt stanowi nadziemny łącznik komunikacyjny pomiędzy Auditorium Novum, wznoszonym w latach 2000-2001, a starszym budynkiem kompleksu dydaktycznego (budynek 2.1) (Rys. 2.). Do niedawna pod łącznikiem, wzdłuż

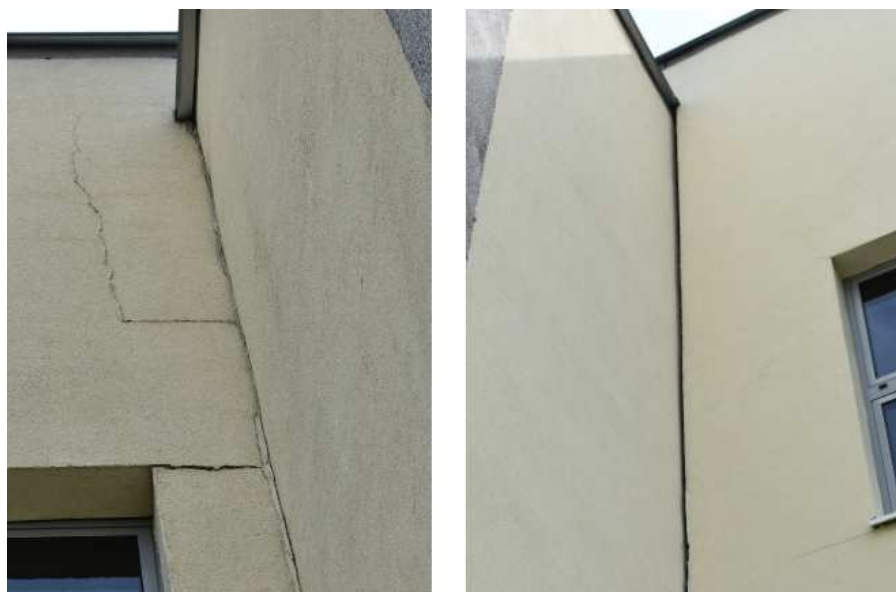
Konstrukcja łącznika od wewnątrz obudowana jest płytami gipsowo – kartonowymi, które od wielu lat wykazują duże spękania i rozwarstwienia. Według ekspertyzy z 2016 roku [9] w odsłonięciach, wykonanych w miejscach największych uszkodzeń płyt gipsowo-kartonowych, konstrukcja żelbetowa (słupy, podciąg i płyta w poziomie podłóg) nie wykazuje poważniejszych uszkodzeń. Na styku podciągu z mурowym wypełnieniem ścian występują rozwarstwienia poziome, natomiast spękania konstrukcji mурowej wzdłuż spoin jak również przez cegłę. Widoczne są także drobne, biegnące po stykach płyt prefabrykowanych, spękania stropu. Ponadto stwierdzono uszkodzenia w strefie dylatacji na styku z budynkami skomunikowanymi łącznikiem (Rys. 4).

Rys. 4. Strefa dylatacji łącznika (po lewej od strony wschodniej, po prawej od strony zachodniej)

Fig. 4. Dilatation zone of the skywalk on the east and west side (on the left from the east, on the right from the west)

W roku 2016 stan techniczny łącznika oceniono jako średni [9], nie stwarzający zagrożenia dla bezpieczeństwa użytkowania obiektu. Jednak zalecono działania zabezpieczająco-naprawcze.

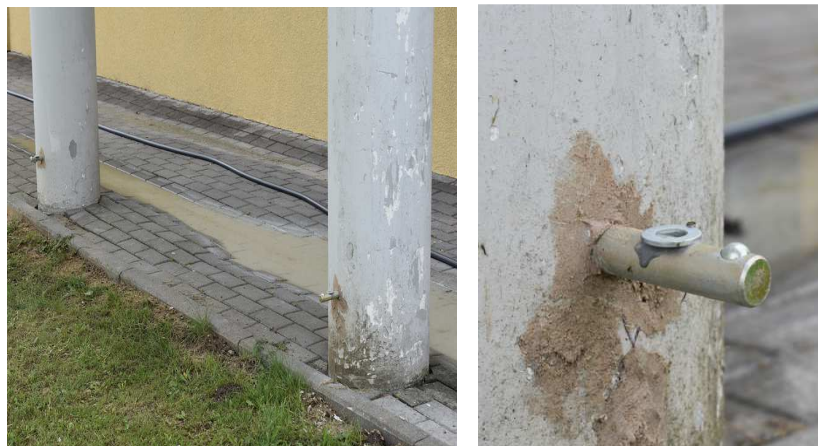
Rys. 5. Repery posadowienie na badanych słupach (po lewej) oraz stabilizacja repera nr 10 (po prawej)

Fig. 5. Benchmarks placed on the tested columns (on the left) and stabilization of the benchmark No. 10 (on the right)

Wyznaczenie przemieszczeń pionowych słupów konstrukcji wykonywane jest metodą niwelacji precyzyjnej z zastosowaniem niwelatora Ni007. W celu realizacji badań założono sieć złożoną z 15 reperów. Jedenaście z nich (o numerach 1-11) umieszczono na słupach przedmiotowego łącznika, jeden (numer 12) w ścianie przyległego do łącznika budynku Auditorium Novum, a trzy, stanowiące zbiór punktów odniesienia, na stabilnych budynkach sąsiednich. Punkty kontrolne zamocowane w dolnej części słupów pokazano na Rys. 5. Schemat sieci pomiarowej przedstawiony został na Rys. 6.

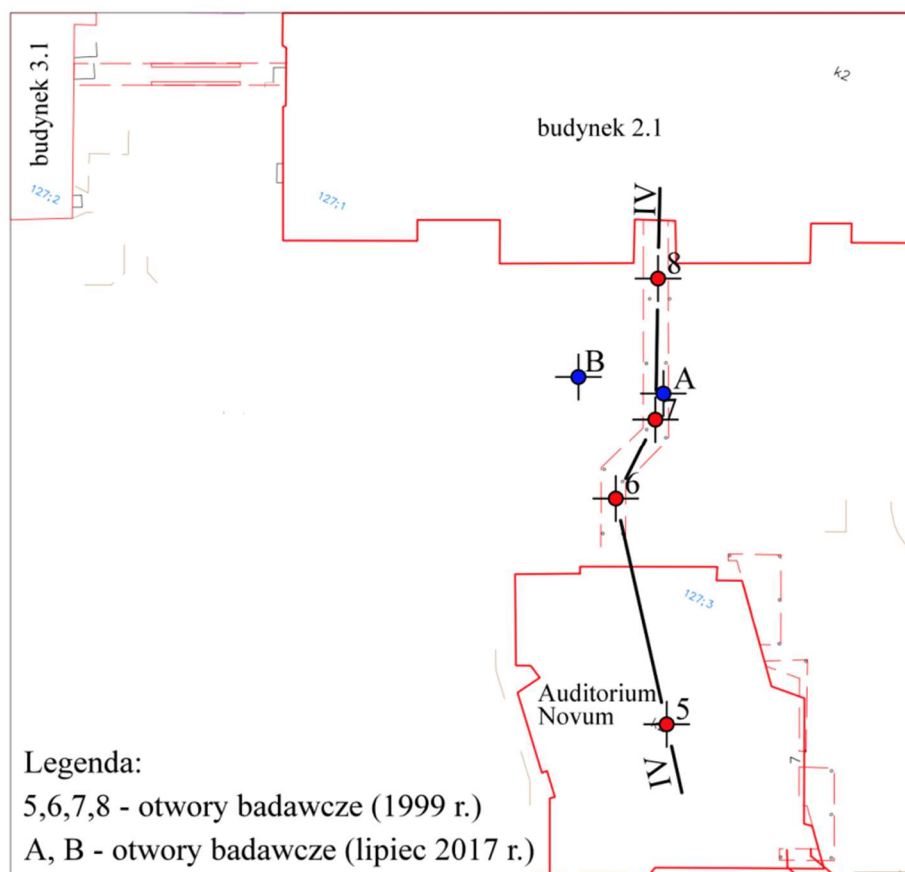
Rys. 7. Lokalizacja otworów geotechnicznych.

Fig. 7. Location of geotechnical boreholes.

Równoległe do geodezyjnych pomiarów przemieszczeń wiercone będą otwory geotechniczne, do których wykonania wykorzystywany będzie małosrednicowy, ręczny zestaw wierzący o średnicy 70 mm. Badania geotechniczne pozwolą na określenie stopnia wilgotności iłu podłoża w rejonie posadowienia podpór łącznika. Lokalizację otworów przedstawiono na Rys. 7.

Badania geotechniczne przeprowadzone w miejscach pokazanych na Rys. 7 wykazały, że wilgotność iltu w strefie stropowej (do 1,0-2,0m p.p.t.) jest podwyższona, a stan gruntu określono jako twaroplastyczny. Poniżej poziomu 2,0m, w poziomie posadowienia fundamentów, stan gruntu zdefiniowano na granicy stanu plastycznego i półzwarłego o średnim stopniu plastyczności $I_L = 0,04$, co jest wartością porównywalną do wyników uzyskanych rok wcześniej według [9].
