BADANIA STABILIZACJI PODSYPKI TŁUCZNIOWEJ PRZY UŻYCIU ŻYWICY WIĄŻĄCEJ NA TORZE DOŚWIADCZALNYM INSTYTUTU KOLEJNICTWA W ŻMIGRODZIE ORAZ NA TORACH PKP POLSKIE LINIE KOLEJOWE S.A.¹

***Streszczenie.** Istotnym zagadnieniem związanym z eksploatacją podsypki kolejowej jest trwałe utrzymanie normatywnego kształtu przyzmy tłucznia. W miejscach, w których podsypka narażona jest na zwiększone oddziaływania dynamiczne lub mechaniczne, pomocna w tym celu może okazać się metoda stabilizacji tłucznia żywicami wiążącymi. W niniejszym artykule opisano badania tej technologii prowadzone przez Instytut Kolejnictwa dla jednego z producentów na torze doświadczalnym w Żmigrodzie oraz na torach PKP Polskie Linie Kolejowe S.A.*

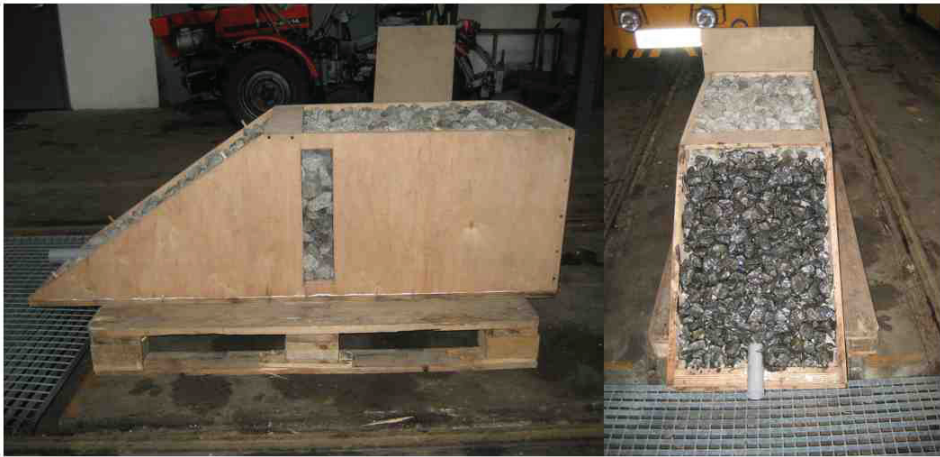
Fot. 1. Badanie wodoprzepuszczalności tłucznia pokrytego żywicą

Badanie wodoprzepuszczalności. Badanie wodoprzepuszczalności przeprowadzono w warunkach laboratoryjnych, wykorzystując przygotowaną w tym celu skrzynię wypełnioną tłuczniem. Konstrukcja skrzyni zapewniała, że tylko jedna powierzchnia tłucznia, imitująca skarpcę nasypu, pozostawała odkryta (fot. 1). Odkrytą powierzchnię tłucznia pokryto żywicą o zwiększonym wydatku W_2 (jaki planowano zaaplikować później na torze doświadczalnym w Żmigrodzie w ramach tworzonego poligonu badawczego), pozostawiając w środku rurę odpływową (dren), która w zależności od potrzeb mogła być zaślepiona lub otwarta.

Zgodnie z pierwotnymi założeniami badanie miało polegać na dwukrotnym (tj. przy drenie zaślepionym i otwartym) pomiarze czasu napełniania skrzyni wodą do określonego poziomu h_{\max} , a następnie czasu obniżenia się zwierciadła wody do określonego poziomu h_{\min} . Po rozpoczęciu eksperymentu okazało się, że wypływ wody przez tłuczeń pokryty żywicą jest tak duży, że nie ma możliwości uzyskania oczekiwanego poziomu napełnienia skrzyni h_{\max} .

W związku z powyższym zmodyfikowano doświadczenie poprzez dodatkowe szczelne zasłonięcie odkrytej powierzchni tłucznia płytą ochronną ze sklejkii oraz zaślepienie drenu. Dopiero w takich warunkach możliwe stało się napełnienie skrzyni wodą do pożądanego poziomu h_{\max} . Następnie, po zdjęciu płyty ochronnej, mierzono czas obniżenia zwierciadła wody do poziomu h_{\min} przy drenie zaślepionym oraz otwartym. W obu przypadkach czas okazał się jednakowy, co jednoznacznie potwierdziło wysoką wodoprzepuszczalność tłucznia pokrytego żywicą.

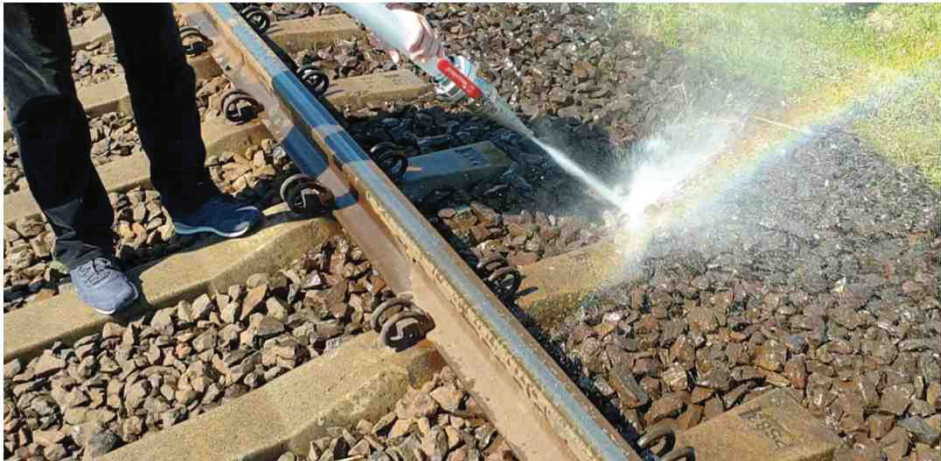
Fot. 2. Badanie rozmywania tłucznia

Badanie rozmywania tłucznia. Próbę rozmywania przeprowadzono na torze doświadczalnym w Żmigrodzie, tworząc w tym celu dzień wcześniej specjalne poletko doświadczalne o długości ok. 9 m w km 7,3 toru. Podsypkę w standardowy sposób ustabilizowano żywicą, tzn. na powierzchni od ławy torowiska do stopki szyny. Dogodne warunki atmosferyczne zapewniły prawidłowe związanie żywicy do momentu rozpoczęcia eksperymentu. Samo zaś badanie polegało na polewaniu tłucznia (zabezpieczonego i niezabezpieczonego żywicą) strumieniem wody pod wysokim ciśnieniem, podawanym z prądownicy (fot. 2). Z wykorzystaniem miejscowego hydrantu i węża strażackiego wodę aplikowano przez czas około 45 sekund, po którym w tłuczniu niezabezpieczonym żywicą można było już obserwować niewielkie zniekształcenia przyzmy podsyпки wskutek przemieszczania się pojedynczych ziaren tłucznia. Przy dłuższym czasie podawania wody prawdopodobnie uzyskano by większe zniszczenia, jednak z uwagi na znaczne obciążenie toru doświadczalnego badaniami taboru należało tego uniknąć. Tłuczeń pokryty żywicą nie wykazywał żadnych zniszczeń, nawet przy dłuższym polewaniu wodą.

Wnioski z badań jednorazowych. Do chwili sporządzenia niniejszego artykułu przeprowadzono opisane w atykułe badania palności, wodoprzepuszczalności i rozmywania tłucznia. Wykazały one, że w badanych aspektach stosowanie technologii powlekania tłucznia żywicą poliuretanową z dodatkiem antypirenu nie powoduje zwiększonego zagrożenia pożarowego, a pod względem eksploatacyjnym nie utrudnia odpływu wody oraz w zauważalny sposób zwiększa odporność pryzmy podsypki na działanie wody spływowej/opadowej.

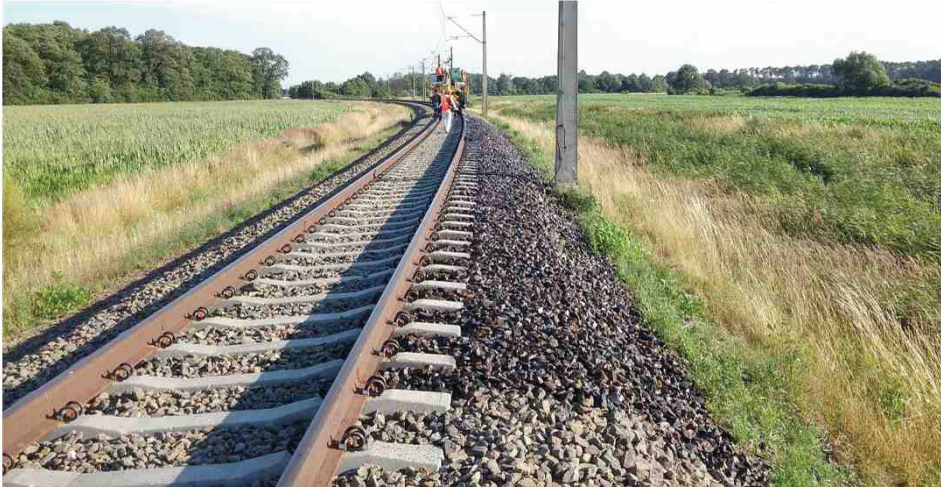
Fot. 3. Aplikacja żywicy na torze doświadczalnym w Żmigrodzie

Aplikację żywicy przeprowadzono w dniach 6-7 lipca 2018 r. Z uwagi na utrudniony dostęp do niektórych lokalizacji wykorzystano w tym celu wózek motorowy WM-15 (fot. 3).

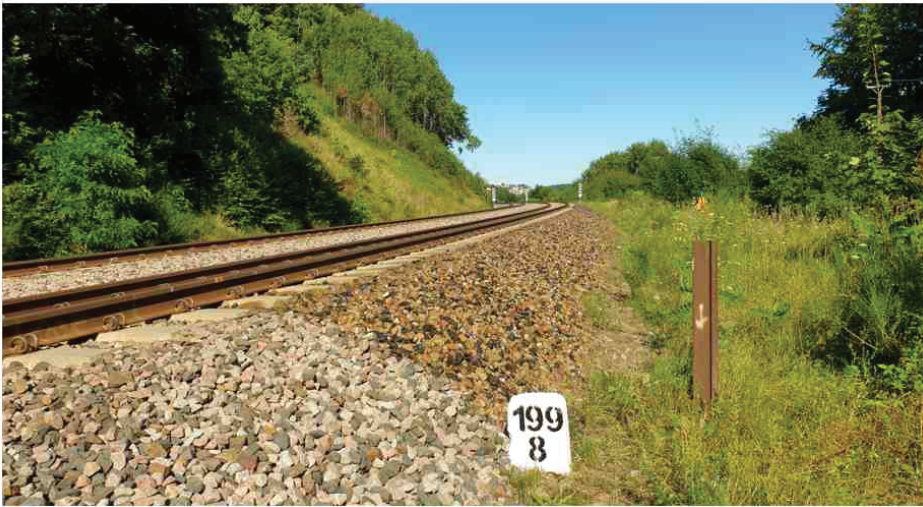
Fot. 4. Linia nr 201, tor nr 101, km 199,800 – początek odcinka badawczego.

- linia kolejowa nr 449 Warszawa Rembertów – Zielonka, tor nr 2, km 14,369 ÷ 14,609, łuk poziomy $R = 491$ m, odcinek typowy bez znacznych pochyleń oraz robót ziemnych (utworzony 6 lipca 2019 r.),
- linia kolejowa nr 201 Nowa Wieś Wielka – Gdynia Port, tor 201, km 199,720 ÷ 199,960, łuk poziomy $R = 502$ m, linia kolejowa w przekroju odcinkowym, tzn. w wykopie z jednej strony i w nasypie z drugiej strony (utworzony 25 lipca 2019 r., patrz – fot. 4).

Na tym fragmencie linia kolejowa przebiega w przekroju odcinkowym (po lewej – wykop, po prawej – nasyp).

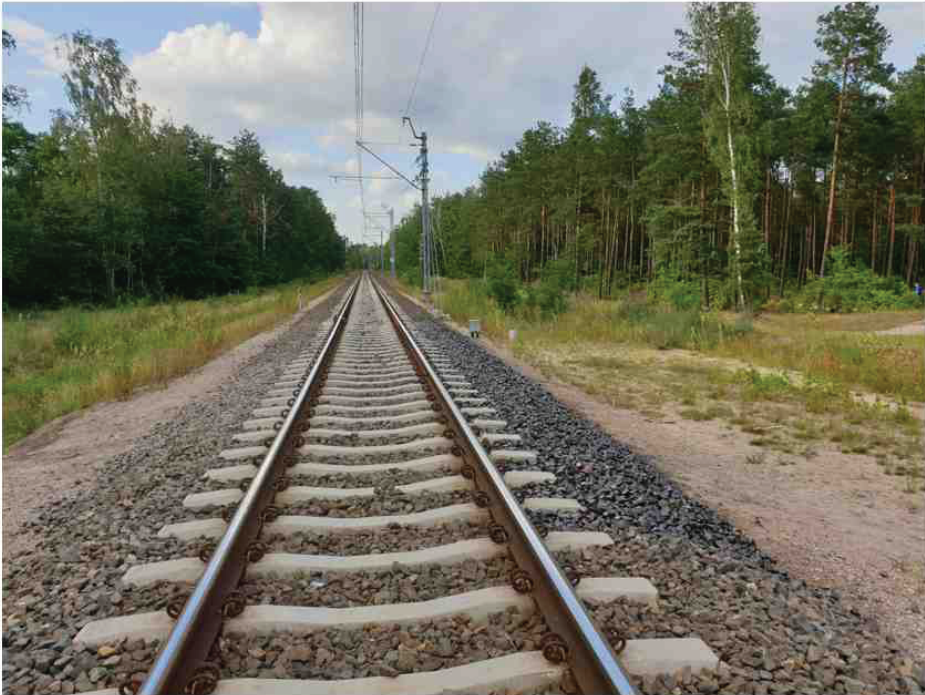
Fot. 5. Dzikie przejście w km 13,800 toru nr 2 linii nr 449 jeden dzień po zakończeniu aplikacji żywicy

Punktowe poligony badawcze na „dzikich przejściach”. Poligon na „dzikim przejściu” jest zakładany po uprzednim wyprofilowaniu podsypki do stanu zgodnego z przepisami. Żywicą zostaje pokryty tłuczeń wyłącznie po jednej stronie przejścia tak, aby można było obserwować i porównywać zachowanie podsypki zabezpieczonej i niezabezpieczonej tłuczniem, jak również oceniać intensywność ruchu pieszego odbywającego się na danym przejściu.

- linia kolejowa nr 449 Warszawa Rembertów – Zielonka, tor nr 2, km 13,800, „dzikie przejście” na drodze osób spacerujących pomiędzy po-
