Politechnika Śląska, Wydział Budownictwa

Diagnostyka posadzek przemysłowych

Diagnostics of industrial floor

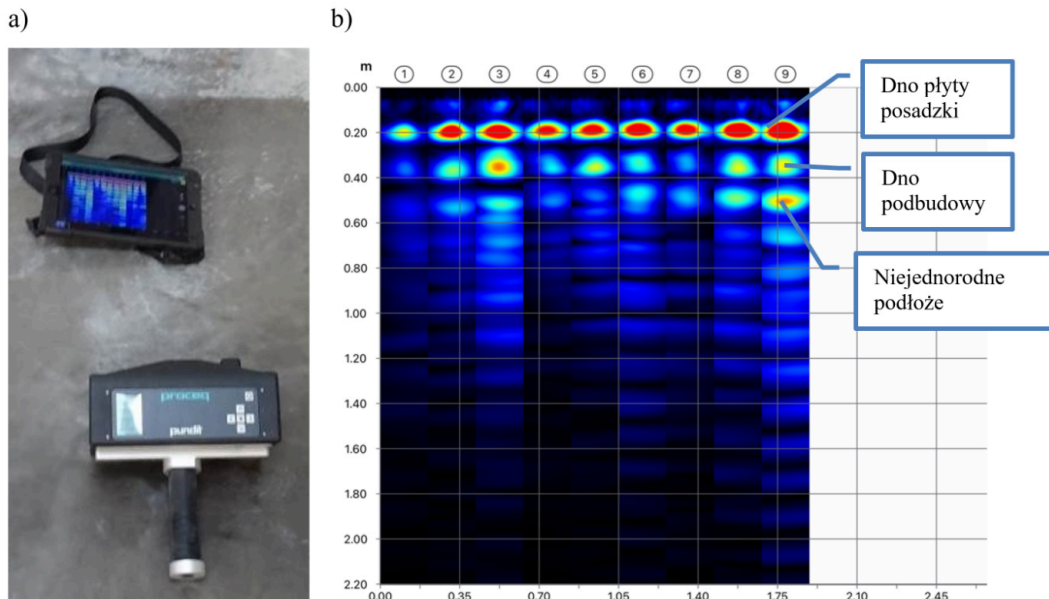
Rys. 1. Badanie tomografem ultradźwiękowym: a) widok urządzenia, b) wynik badania
Fig. 1. Ultrasound tomography test: a) view of the device, b) test result

gruntu rodzimego i podbudowy, wytrzymałość betonu oraz rodzaj i typ zastosowanego zbrojenia. W celu określenia parametrów geotechnicznych materiału zalegającego pod istniejącą posadzką zwykle wykonuje się w niej odwierty rdzeniowe. Z reguły w posadzce wystarczy odwiert o średnicy około 100 mm, którym wykonać można odwiert geotechniczny i badania zagęszczenia lekką sondą dynamiczną. W przypadku konieczności wykonania badań zagęszczenia podbudowy płytą VSS odwiert wykonany w posadzce musi mieć już średnicę większą niż 300 mm. Niestety żadne badanie nieniszczące nie zastąpi badań geotechnicznych. Jeżeli jednak na obiekcie przed inwestycją wykonano badania geotechniczne, a w trakcie budowy badania odbiorowe i przypuszcza się, że podbudowa gruntowa nie spowodowała powstania uszkodzeń to jej stan (jednorodność) można sprawdzić za pomocą tomografu ultradźwiękowego (rys. 1), który ma zasięg do 2,5 m. Badanie pozwala ponadto na określenie grubości posadzki i grubości podbudowy, co eliminuje konieczność wykonywania odwiertów rdzeniowych.

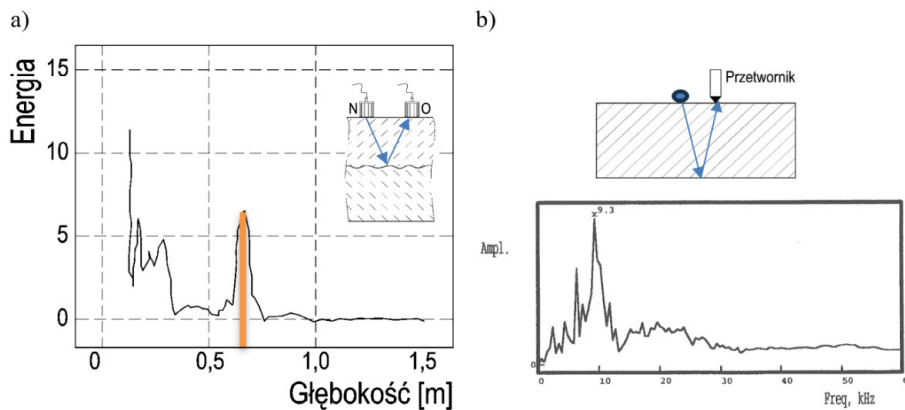
Rys. 2. Badanie grubości posadzki: a) ultradźwiękowym betonoskopem, b) urządzeniem Impact-Echo
Fig. 2. Floor thickness testing: a) with an ultrasonic concrete scope, b) with an Impact-Echo device

Badania grubości posadzki można również wykonać przy pomocy zwykłych ultradźwiękowych betonoskopów lub metodą młoteczkową (impact-echo). Wynik takich badań pokazano na rys. 2.

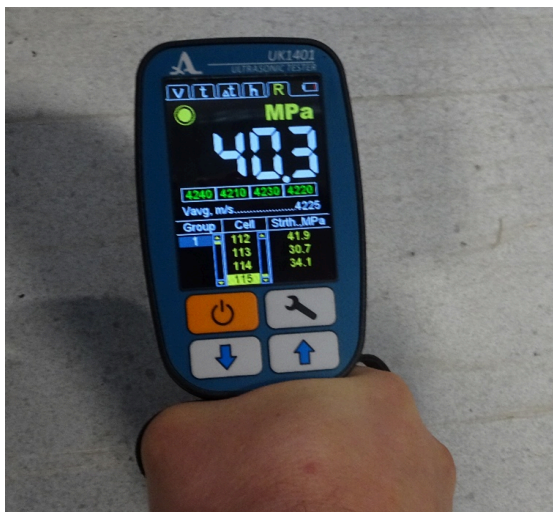
Rys. 3. Ultradźwiękowy pomiar wytrzymałości betonu posadzki
Fig. 3. Ultrasonic measurement of floor concrete strength.

Badania wytrzymałości betonu posadzki wykonać można metodami nieniszczącymi [4, 7, 8, 9]. Należy jednak pamiętać, że posadzki zwykle mają wierzchnią warstwę, którą najczęściej jest warstwa powierzchniowo utwardzona lub wykonana z dodatkowej warstwy żywicy. Badania nieniszczące sklerometryczne lub ultradźwiękowe (rys. 3) należy wykonać przed aplikacją wierzchniej warstwy.

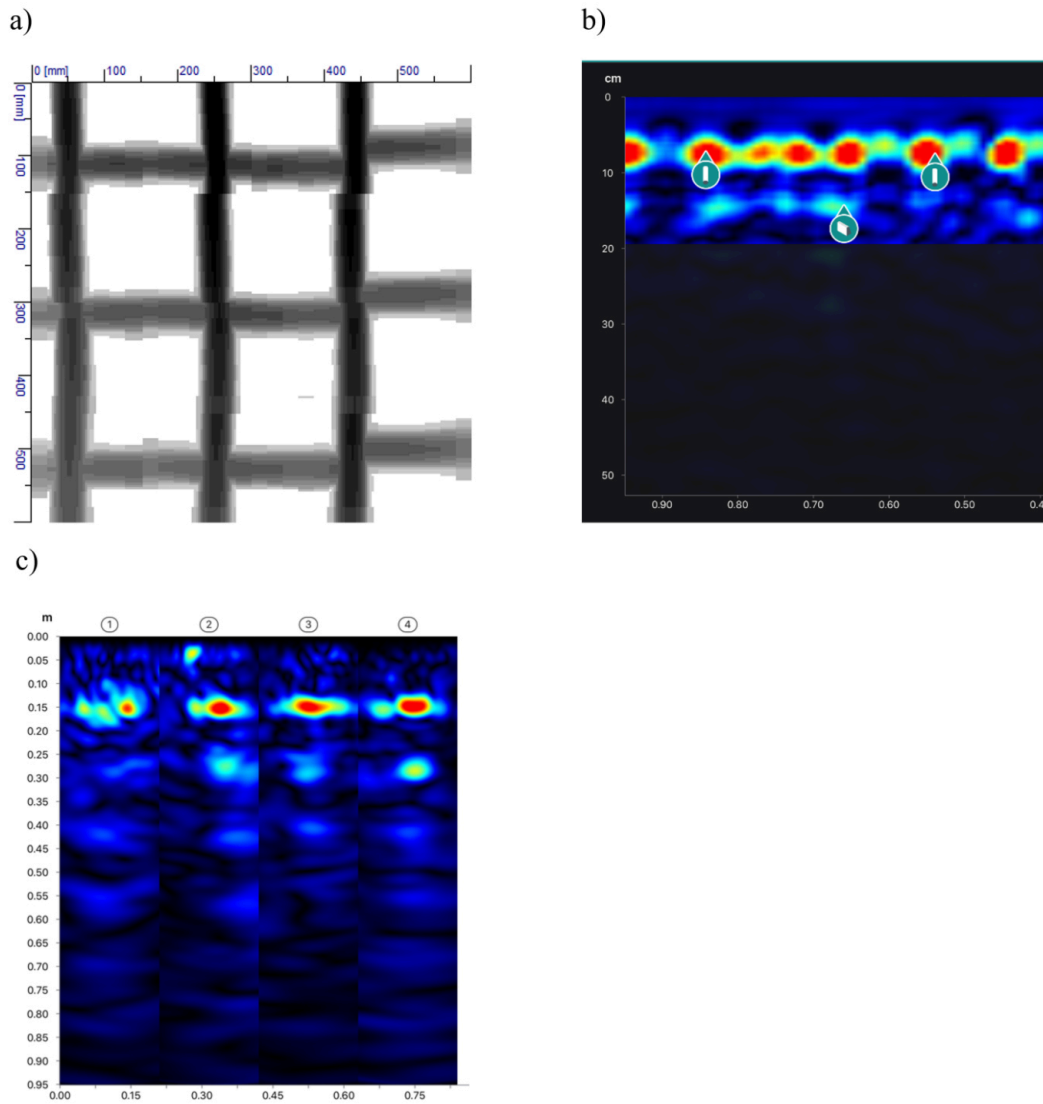
Rys. 4. Nieniszczące badania zbrojenia: a) metodą elektromagnetyczną (skan płaszczyzny górnej), b) metodą radarową (przekrój poprzeczny), c) skan tomografem ultradźwiękowym (przekrój poprzeczny)

Fig. 4. Non-destructive testing of reinforcement: a) electromagnetic method (upper plane scan), b) radar method (cross-section), c) ultrasonic tomograph scan (cross-section)

Badania zbrojenia można również przeprowadzić metodami nieniszczącymi. Zbrojenie prętowe można lokalizować metodami: elektromagnetyczną (rys. 4a), radarową (rys. 4b) i ultradźwiękową (rys. 4c).

Metoda elektromagnetyczna, z uwagi na ograniczony zasięg, będzie jednak skuteczna jedynie w przypadku występowania zbrojenia górnego. Do badań zbrojenia zlokalizowanego w środku lub u dołu płyty posadzki można wykorzystać skanery radarowe lub tomografy ultradźwiękowe. Urządzenia te nie dadzą jednak informacji na temat średnicy prętów zbrojeniowych, pomiar będzie zatem tylko jakościowy, a nie ilościowy.

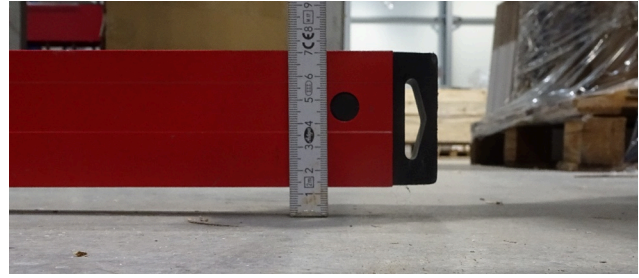
Rys. 6. Niespełnione wymaganie płaskości posadzki
Fig. 6. Unfulfilled requirement for floor flatness

Warunki techniczne wykonania i odbioru robót posadzkowych [20, 21] zalecają podczas odbioru posadzki wykonanie badania płaskości, polegającego na sprawdzeniu posadzki przy pomocy łąty o długości 2,0 m. W żadnym punkcie pod łątą odchyłka nie może być większa niż 5 mm (rys. 6). Jest to podstawowe badanie, które powinno się wykonać podczas każdego badania technicznego posadzki. Nachylenia posadzki można również sprawdzać przy pomocy automatycznej poziomicy (rys. 7), niwelatora (rys. 8) oraz specjalnych urządzeń zwanych profilografami, które wykorzystują pomiar laserowy. Do badań płaskości wykorzystywać można również skanery laserowe (rys. 9).

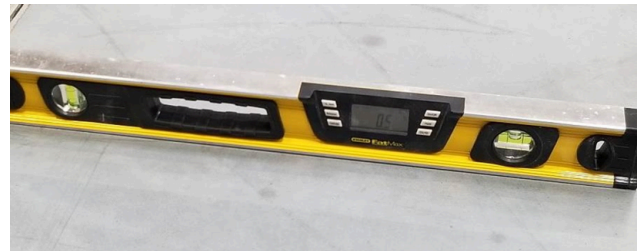
Rys. 7. Niespełnione wymaganie płaskości posadzki
Fig. 7. Unfulfilled requirement for floor flatness

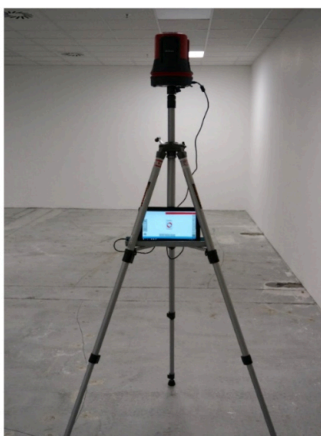
Rys. 9. Badania płaskości posadzki skanerem laserowym: a) urządzenie pomiarowe, b) siatka punktów na powierzchni posadzki
Fig. 9. Floor flatness tests using a laser scanner: a) measuring device, b) grid of points on the floor surface
