Przebudowa ulicy Świętego Ducha w Gdańsku. Przyczynek do rozważań na temat rewitalizacji ulic historycznego miasta

Restoration of Świętego Ducha Street in Gdańsk: The Reflection on the Revitalization of the Streets of a Historic City

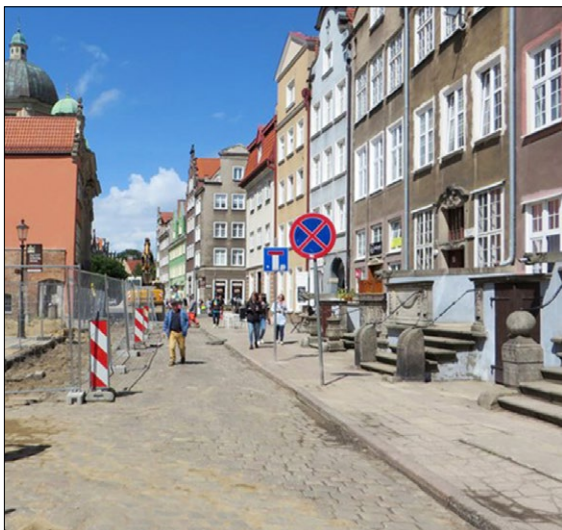
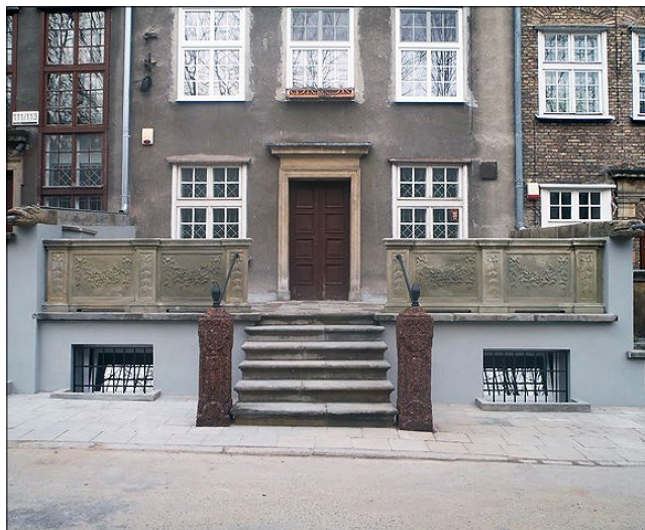
Ryc. 1. Gdańsk, ulica Świątego Ducha, stan przed pracami – rok 2017 (po lewej) i 2013 (po prawej); fot. K. Szczepanowska.
 Fig. 1. Gdańsk, Świątego Ducha Street. State before the works, 2017 (left) and 2013 (right); photo by K. Szczepanowska.

During the analysis of the project and the formulation and assessment of acceptable design solutions in the historic space of the city, the main consideration was the state of preservation of the street and the renovation needs of this part of the city, as well as the solutions previously used in the renovation of other streets in Gdańsk. Attention was also paid to the post-war arrangement of the street and subsequent renovations as well as to the expectations of the road administrator and the street's utility program. The renovation was justified by the poor condition of the street. The pavements, made of unsightly concrete tiles, uneven and cracked in many places (Fig. 1–4, 6), were particularly neglected. The roadway had an asphalt surface, covering the old cobblestone.

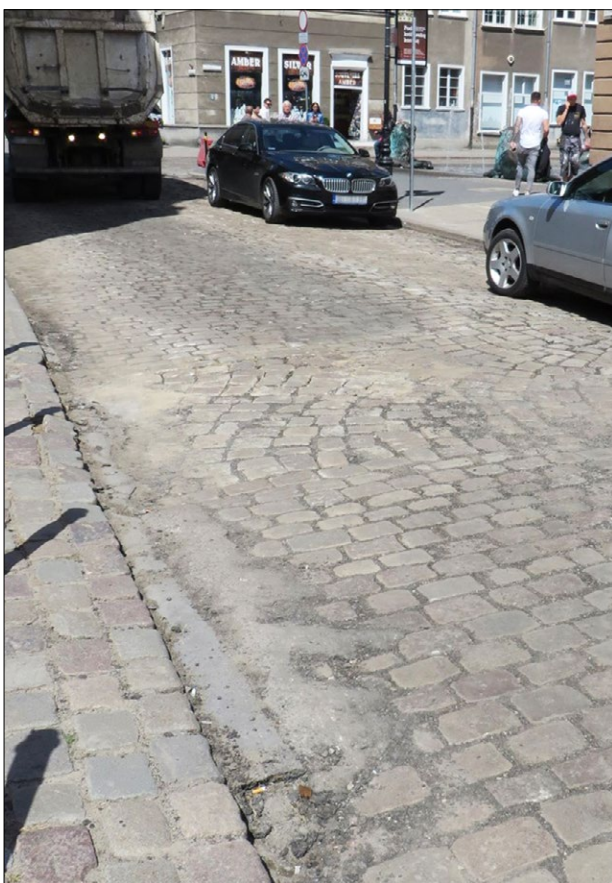
Ryc. 2. Gdańsk, ulica Świątego Ducha, stan przed pracami (po lewej) i po ich zakończeniu (po prawej), rok 2017; fot. K. Szczepanowska.
 Fig. 2. Gdańsk, Świątego Ducha Street. Situation before the works (left) and after the works (right), 2017; photo by K. Szczepanowska.

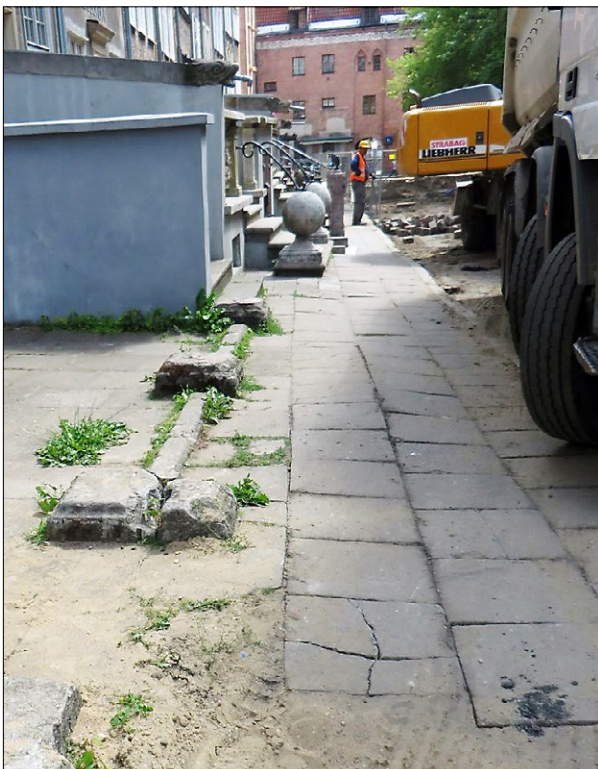
Ryc. 3. Gdańsk, ulica Świętego Ducha, stan przed pracami (po lewej) i po ich zakończeniu (po prawej), rok 2017; fot. K. Szczepanowska.
 Fig. 3. Gdańsk, Świętego Ducha Street. Situation before the works (left) and after the works (right), 2017; photo by K. Szczepanowska.

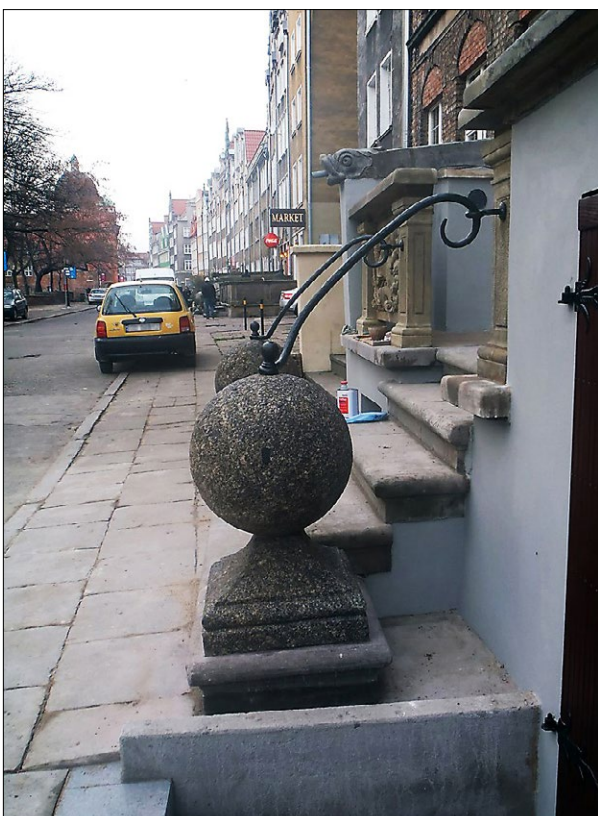
Ryc. 4. Gdańsk, ulica Świętego Ducha, stan w roku 2013, przed pracami (po lewej), i w 2017, po ich zakończeniu (po prawej); fot. K. Szczepanowska.
 Fig. 4. Gdańsk, Świętego Ducha Street. Situation before the works (left), 2013 and after the works (right), 2017; photo by K. Szczepanowska.

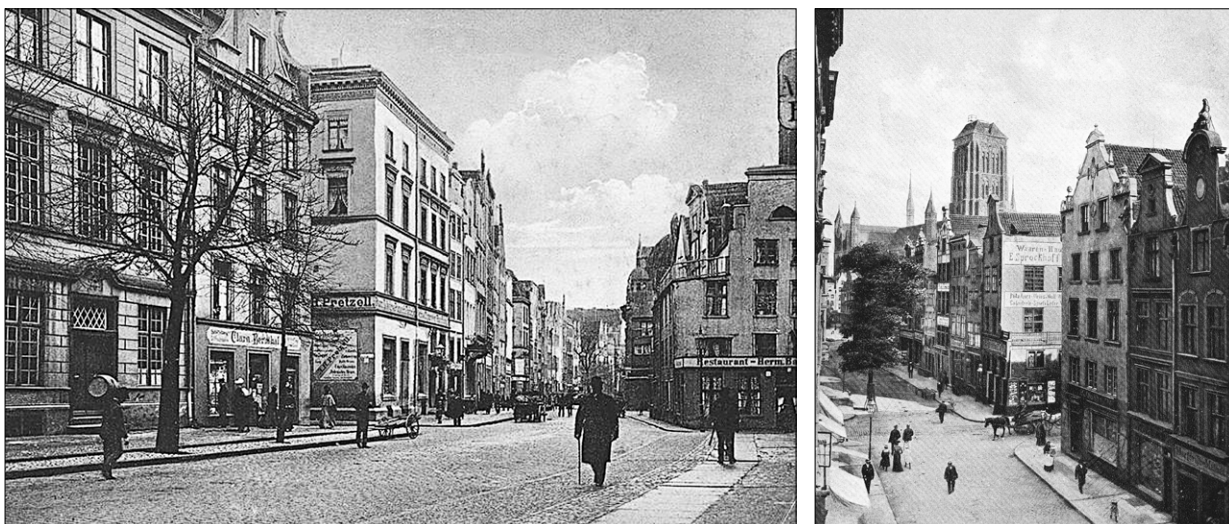
Ryc. 5. Gdańsk, ulica Świętego Ducha, około roku 1904; kolekcja autorki.

Fig. 5. Gdańsk, Świętego Ducha Street around 1904; private collection of the author.

poor condition, the material of the pavements and the street's utility program. The variety of solutions (stones of various sizes and paving slabs) has been documented on an archival photograph (see Fig. 5). The state of preservation of the street and the scope of post-war renovations with the use of asphalt and concrete paving slabs were inadequate to the rank of the site. When analyzing the solutions that were to appear in this place, four factors were taken into account: the first was the condition of the street, the presence of asphalt and concrete tiles—there was no doubt that these elements had to be replaced. The second was related to the analysis of surviving archival photographs and the possibility of restoring the state of the street documented on them. They depicted the street from the period before the wartime destruction and post-war reconstruction of the city, and thus constitute a point of reference for designing solutions for the street's renovation. The third point of consideration was the form of conservation for this part of the city and the fact that the urban layout of Gdańsk was entered into the register of monuments as early as 1947, so in a different reality than today (additionally, the entry in the register refers to the area of the city within its seventeenth-century fortifications); and the fourth—the changing needs of contemporary street users. An important point of the analyses was the improvement of the quality of the surface and the comfort of pedestrians. In the light of the findings presented above, especially the variety and transformation of the street over the centuries, a decision was made to introduce various solutions, with an emphasis on the use of a formal stone surface.

Analizując dawne fotografie (ryc. 5), zastanawiano się, z jakiego rodzaju kamienia wykonać nawierzchnię ulicy. Najtrudniejsza decyzja dotyczyła zwężenia jezdni (ma ona szerokość 3 m). Przyjęto, że taka zmiana będzie formą aranżacji ulicy i nie wpłynie negatywnie na układ urbanistyczny miasta Gdańska chroniony wpisem do rejestru zabytków⁹. W ujęciu całościowym ulica nie uległa zmianie i szerokości, a jedynie została wyposażona w tradycyjne rozwiązania materiałowe (kamień), częściowo w nowym opracowaniu powierzchni (powierzchnia gładka płomieniowana). Nowym elementem zagospodarowania terenu jest również żeliwna kratka¹⁰ odprowadzająca wodę z rzygaczy przedproży (ryc. 7, 9). Stan zachowania przedproży, nie tylko na ulicy Świętego Ducha, lecz także w wielu innych lokalizacjach, wskazuje na wyraźną potrzebę remontową, natomiast z punktu widzenia właścicieli przedproży¹¹ ustępuje innym remontom, np. elewacji, wymianie stolarki okiennej czy budowie instalacji gazowych.

When analyzing old photographs (Fig. 5), it was considered what kind of stone to make the street surface from. The most difficult decision concerned the narrowing of the road (it is 3 m wide). It was assumed that such a change would be a form of street arrangement and would not adversely affect the urban layout of the city of Gdańsk, protected by an entry in the register of monuments.⁹ As a whole, the street has not changed and its width has not changed, but has only been equipped with traditional material solutions (stone), partly with a new surface treatment (smooth flamed surface). A new element of land development is also a cast-iron grate¹⁰ that drains water from gargoyles (Fig. 7, 9). The condition of the stoops, not only on Świętego Ducha Street, but also in many other locations, indicates a clear need for renovation, while from the point of view of the owners of the perron,¹¹ it gives way to other renovations, e.g. the facade, replacement of window frames or the construction of gas installations.

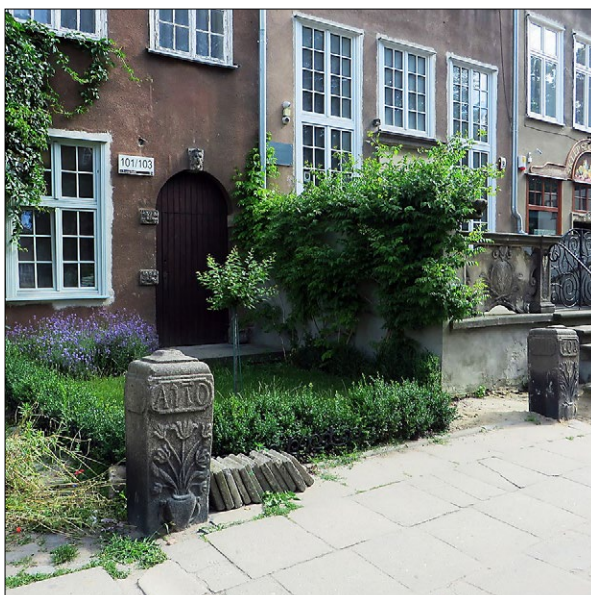
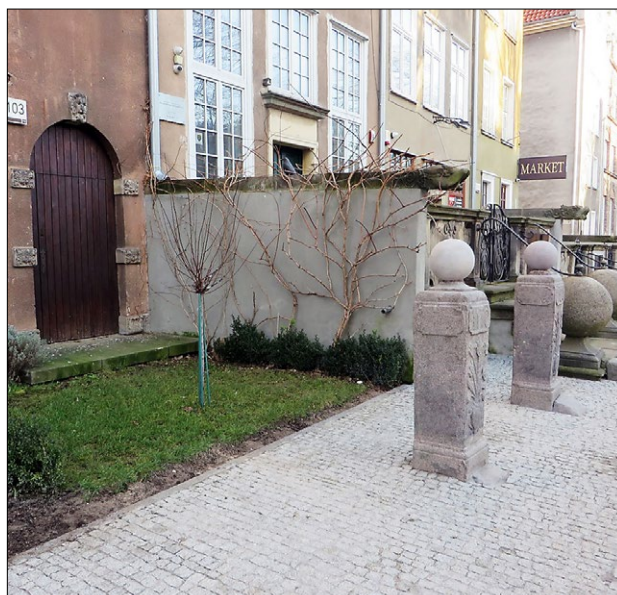
Ryc. 6. Gdańsk, ulica Świętego Ducha w pobliżu numeru 101/103, stan przed pracami (po lewej) i po ich zakończeniu (po prawej), rok 2017; fot. K. Szczepanowska.

Fig. 6. Gdańsk, Świętego Ducha Street at number 101/103. The street view before the works (left) and after the works (right), 2017; photo by K. Szczepanowska.

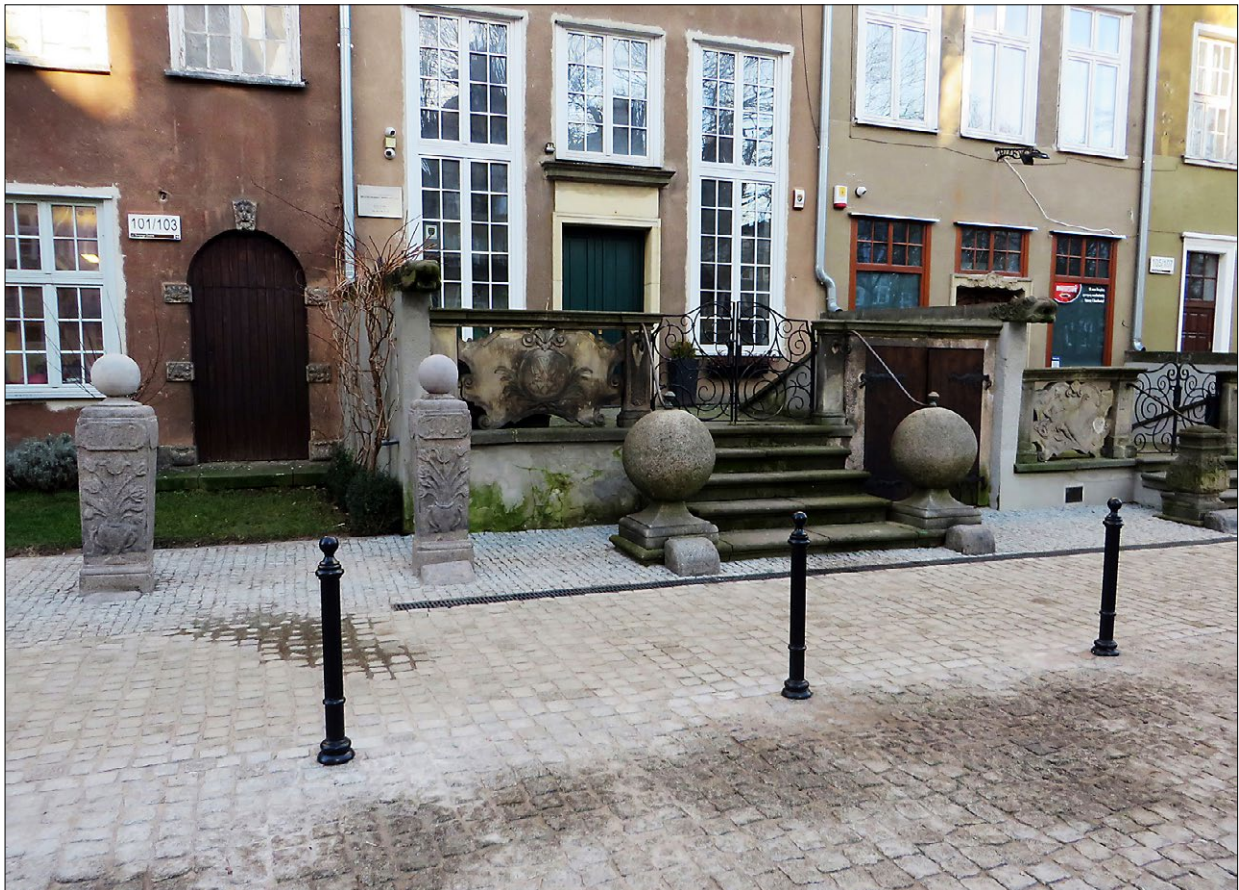
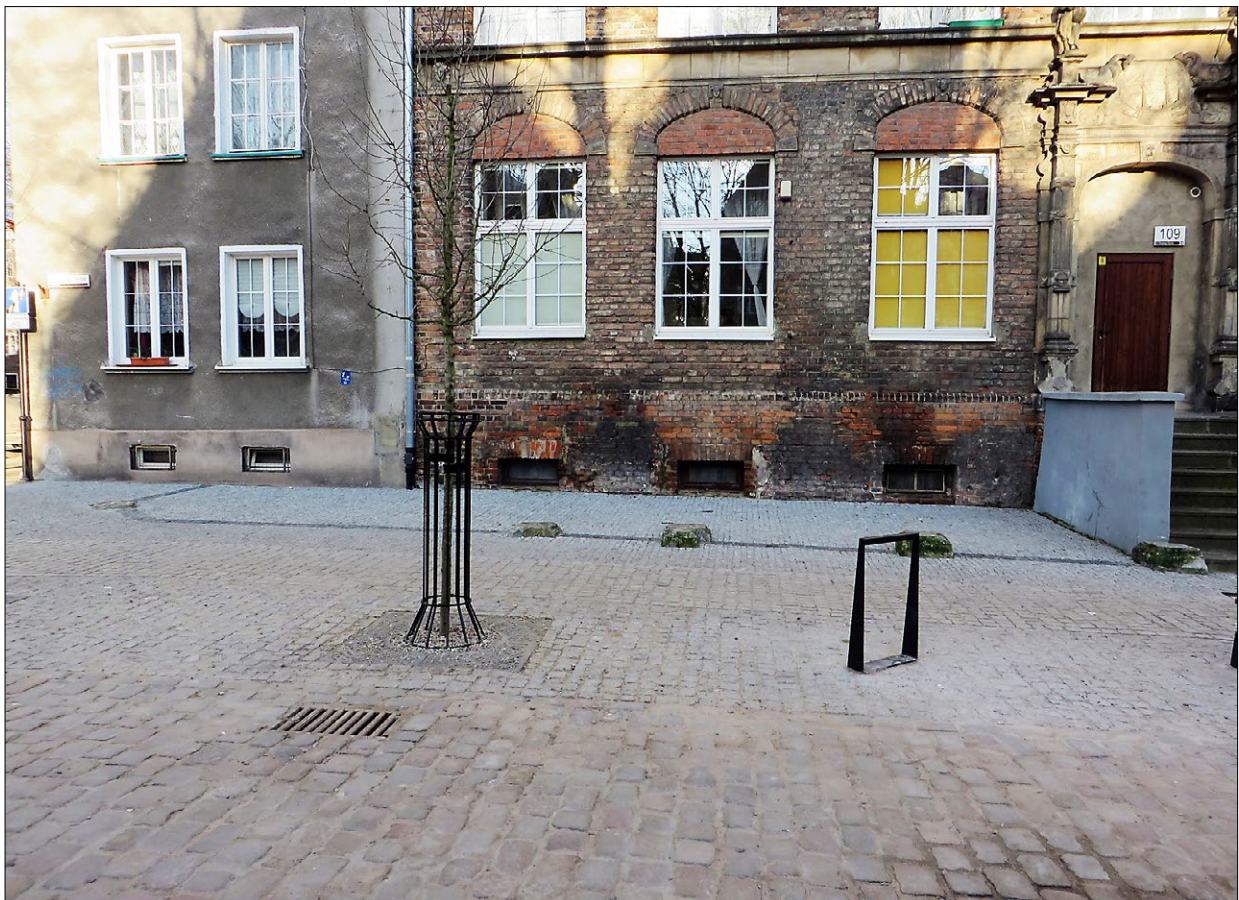
Ryc. 7. Gdańsk, ulica Świętego Ducha, stan po zakończeniu prac, rok 2017; fot. K. Szczepanowska.

Fig. 7. Gdańsk, Świętego Ducha Street, situation after completion of works, 2017; photo by K. Szczepanowska.

elementem jest również żeliwna krata odprowadzająca wodę, usytuowana odcinkami wzdłuż przedproży (ryc. 7, 9). Element ten jest dość dobrze spatynowany i formą oraz kolorem nie wyróżnia się w przestrzeni. Znacznie wzrósł komfort poruszania się pieszych – zyskali oni wygodną nawierzchnię, szersze chodniki; w przestrzeni pojawiły się nowe ławki i kosze na śmieci, których prosta forma i kolorystyka dobrze komponują się w otoczeniu zabytkowych obiektów architektury. Elementem nowym, zasługującym na pozytywny odbiór są nasadzenia drzew (ryc. 3–4, 8–9), a także zaznaczony w nawierzchni przebieg dawnych przedproży, spełniający zapisy miejscowego planu przestrzennego.

sections along the ledges (Fig. 7, 9). This element is aged quite well and its form and color do not stand out in the area. The comfort of pedestrians has increased significantly—they gained both a comfortable surface and wider sidewalks; new benches and litter bins have appeared in the space, the simple form and colors of which blend well with the historic architecture. Tree plantings are another element that deserves positive recognition (Fig. 3–4, 8–9), together with the course of the old stoops marked in the pavement that meets the provisions of the local spatial plan.

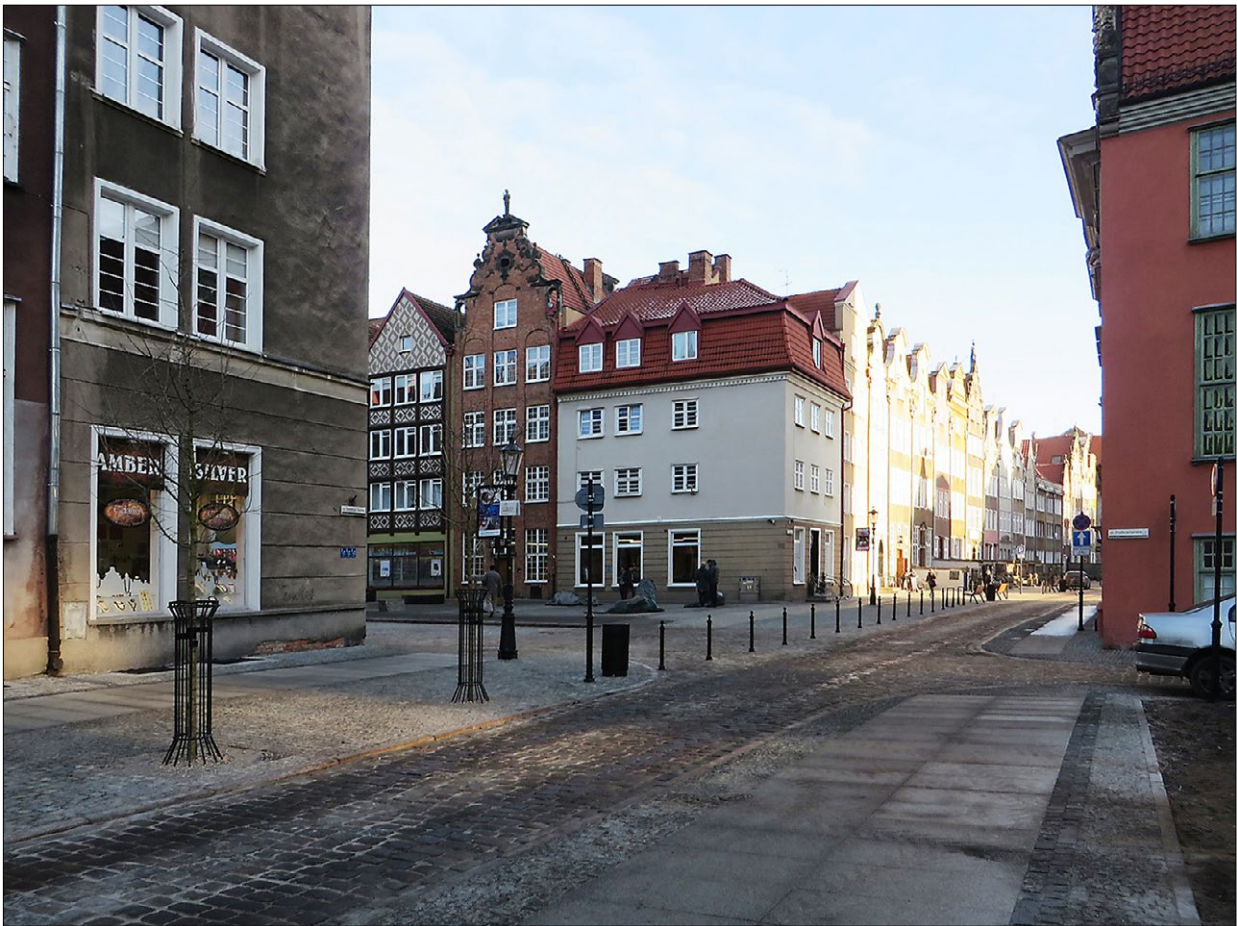
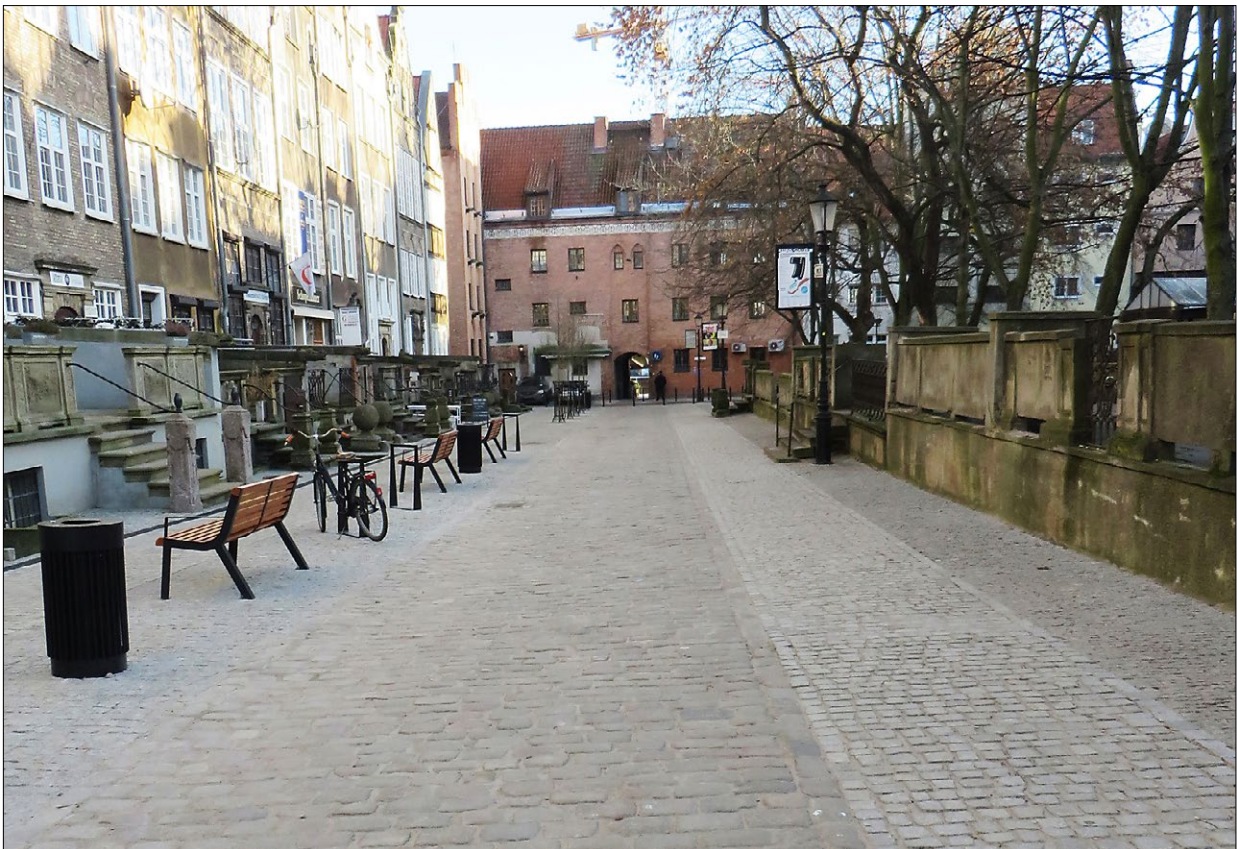
Ryc. 8. Gdańsk, ulica Świętego Ducha, stan po zakończeniu prac, rok 2017; fot. K. Szczepanowska.

Fig. 8. Gdańsk, Świętego Ducha Street, situation after completion of works, 2017; photo by K. Szczepanowska.

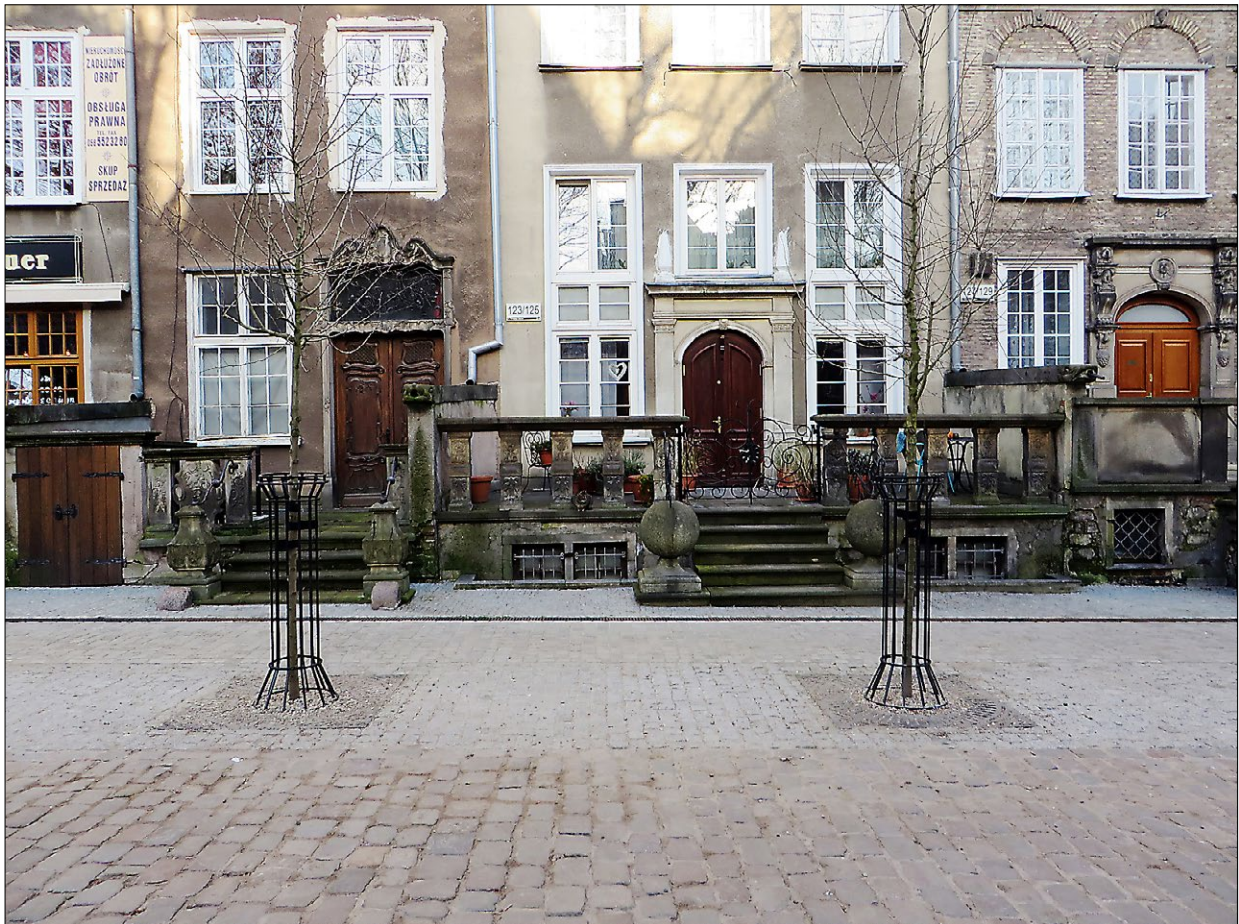
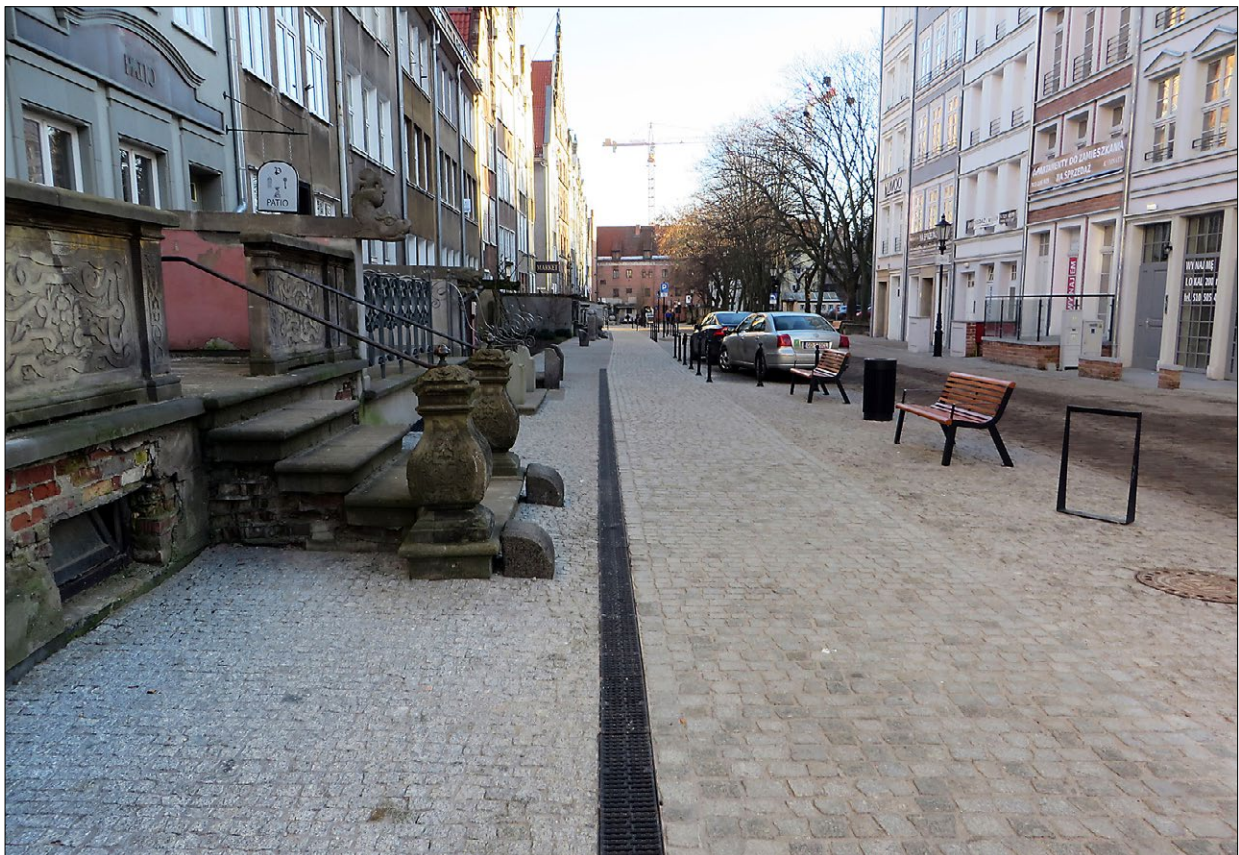
Ryc. 9. Gdańsk, ulica Świętego Ducha, stan po zakończeniu prac, rok 2017; fot. K. Szczepanowska.

Fig. 9. Gdańsk, Świętego Ducha Street, situation after completion of works, 2017; photo by K. Szczepanowska.
