Leszek Sobol

Klasztor ss. Norbertanek w Imbramowicach

Uwagi do historii i problemów konserwatorskich

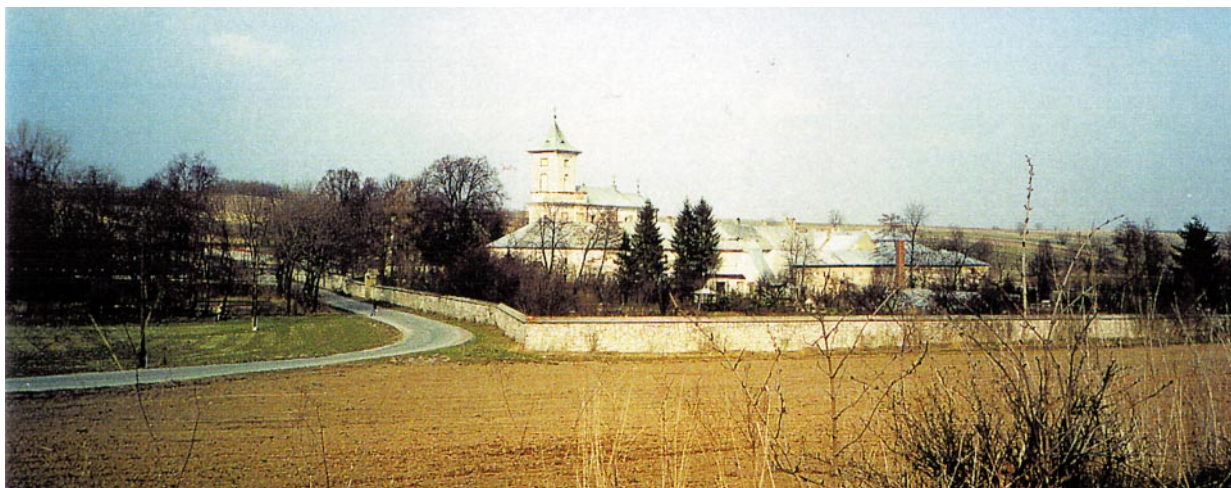
Ryc. 1. Widok panoramiczny klasztoru i kościoła ss. Norbertanek w Imbramowicach od strony południowo-zachodniej (stan obecny). Fot. Leszek Sobol

Niedaleko Krakowa, otoczony malowniczym krajobrazem jurajskich wzgórz, bezpośrednio przy korycie rzeki Dłubni, stoi późnobarokowy klasztor klauzurowy Sióstr Norbertanek. Siostry w klasztornej kościele pw. św. św. Piotra i Pawła już od 775 lat nieustanną modlitwą wspólnotową i śpiewem chóralnym oddają chwałę i cześć Bogu i Matce Najświętszej (ryc. 1).

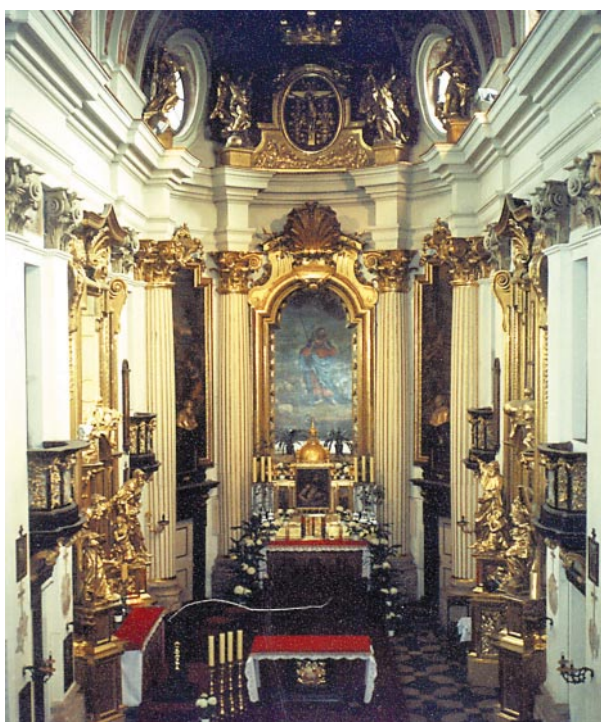
Ryc. 2. Widok prezbiterium i ołtarza głównego kościoła klasztornego pw. św. Piotra i Pawła (stan obecny). Fot. Leszek Sobol

Kościół klasztorny jest jednoprzestrzennym wnętrzem, zbudowanym z kamienia i cegły. Prezbiterium i jego półokrągła apsyda zorientowane są na wschód. Apsyda ujęta jest z obu stron dwiema parami kanelurowanych kolumn, w porządku kompozytowym, wykonanych z drewna. W głębi apsydy znajduje się złocony ołtarz ozdobiony trzema obrazami. Środkowy przedstawia wieczerzę Pańską, a dwa mniejsze, boczne, sceny ze Starego Testamentu. Cyboryum wieńczy proporcjonalny, złocony wizerunek kopuły bazyliki św. Piotra w Rzymie. Obraz ołtarzowy przedstawiający Chrystusa na pastwisku z owieczkami ujęty jest w prostokątną arkadę odsuniętą w głąb apsydy.

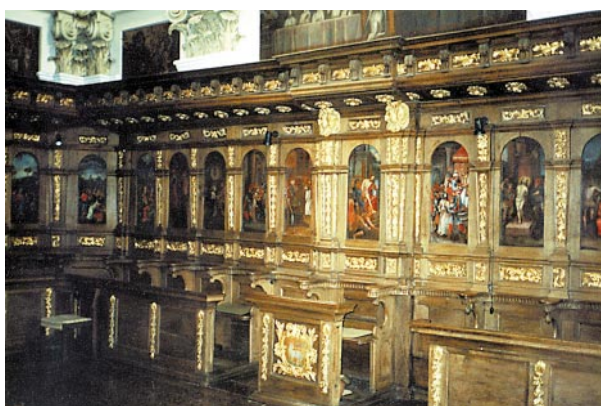
Ryc. 3. Widok chóru klauzurowego w kościele klasztornym, stalle dębowe z XVIII w. Fot. Leszek Sobol

we „stalle” chóru (ryc. 3) z plecami ozdobionymi malowanymi płycinami przedstawiającymi 25 stacji drogi krzyżowej Chrystusa są ewenementem teologicznym na skalę europejską – droga krzyżowa według ustalonego przez Watykan rytu od stuleci składa się z czternastu stacji.

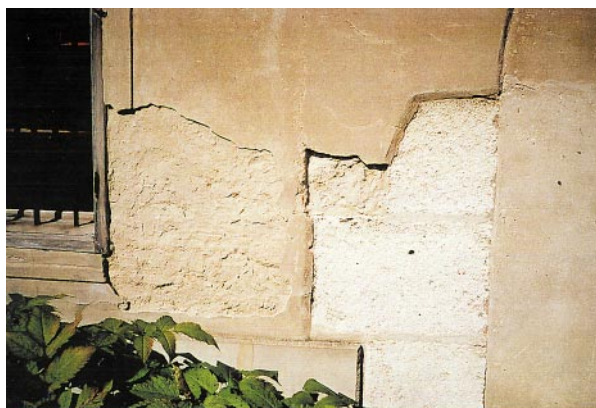
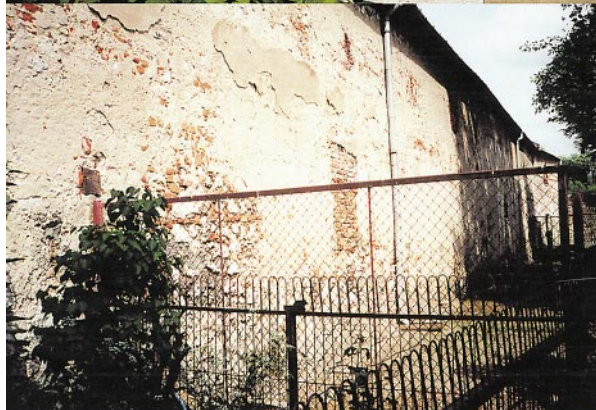
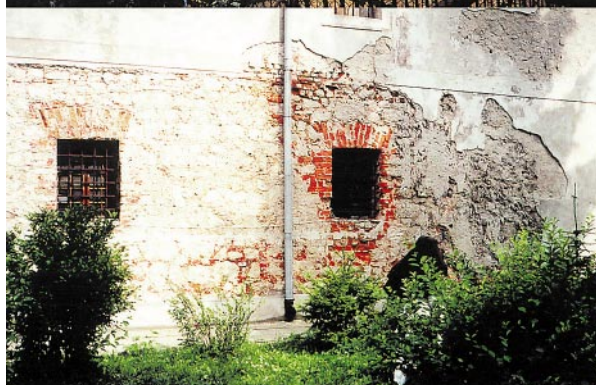
Ryc. 4. Widok obecnych zniszczeń tynku i muru ścian zewnętrznych elewacji zabudowań gospodarczych klasztoru (strona południowa i zachodnia). Fot. Leszek Sobol

Nie ma wątpliwości, iż przyczyną takiego stanu rzeczy jest wilgoć utrzymująca się w murach, która od dłuższego czasu w sposób kapilarny postępuje w górę. Wykonana w ubiegłych latach wadliwa lub niewystarczająca izolacja pionowa w połączeniu z niedrożnym lub słabo funkcjonującym drenażem opaskowym i niewydolną kanalizacją opadową stwarza idealne warunki hydrologiczne dla penetracji wody do wnętrza murów zewnętrznych klasztoru. Należy pamiętać, iż obiekt położony jest w bliskim sąsiedztwie koryta rzeki Dłubni.

niczająca od południa z zabudową klasztorną. Pomimo wykonania w niej w latach siedemdziesiątych szeregu interwencyjnych prac renowatorskich stan techniczny murów i tynków zewnętrznych jest wysoce niezadowolający. Przyczyną poważnych zniszczeń tak tynków zewnętrznych, jak i niektórych partii murów zewnętrznych budowli jest panująca w nich wilgoć.

ne zdjęcia ilustrują fragmenty murów zewnętrznych (ich obecny stan techniczny) pld. ściany zabudowań gospodarczych klasztoru (ryc. 4).

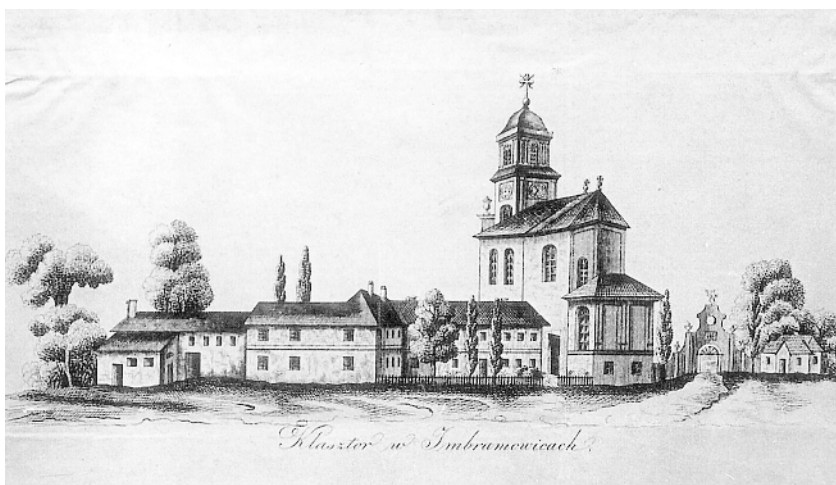
Ryc. 9. Imbramowice. Widok zespołu klasztornego od wschodu. Stan z I poł. XIX w. (arch. kl. imbr.)
