STANOWISKO BADAWCZE DO OCENY NIEKORZYSTNEGO DZIAŁANIA PRĄDU STANOWIĄCEGO PRZYCZYNĘ POWSTANIA POŻARU

Streszczenie

Artykuł przedstawia przykład retrospekcji badań przewodów zasilających w instalacji elektrycznej pod wpływem wystąpienia w badanym układzie zwiększonej wartości prądu.

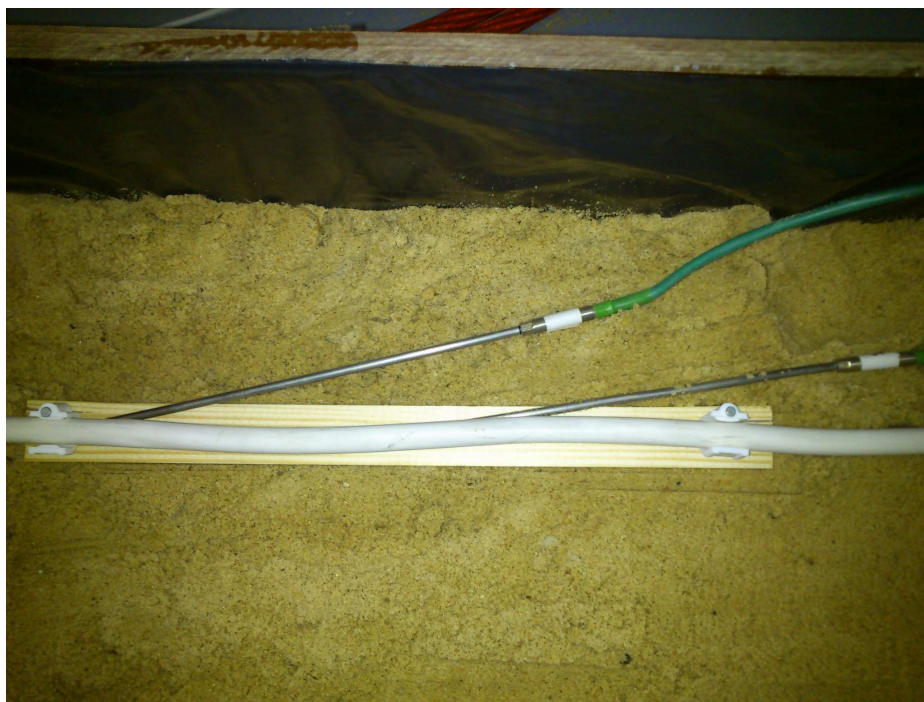
Rys. 1. Trasa kablowa pomiarowa, [opr. wł.]

Trasę kablową ułożono w kształcie litery U. Dla dwóch odcinków drewna zaznaczono trzy miejsca pomiarowe:

- w miejscach zaczeń
- w miejscu odsunięcia kabla od powierzchni drewna.

UKŁAD TERMOPAR

6-5-4

1-3-2

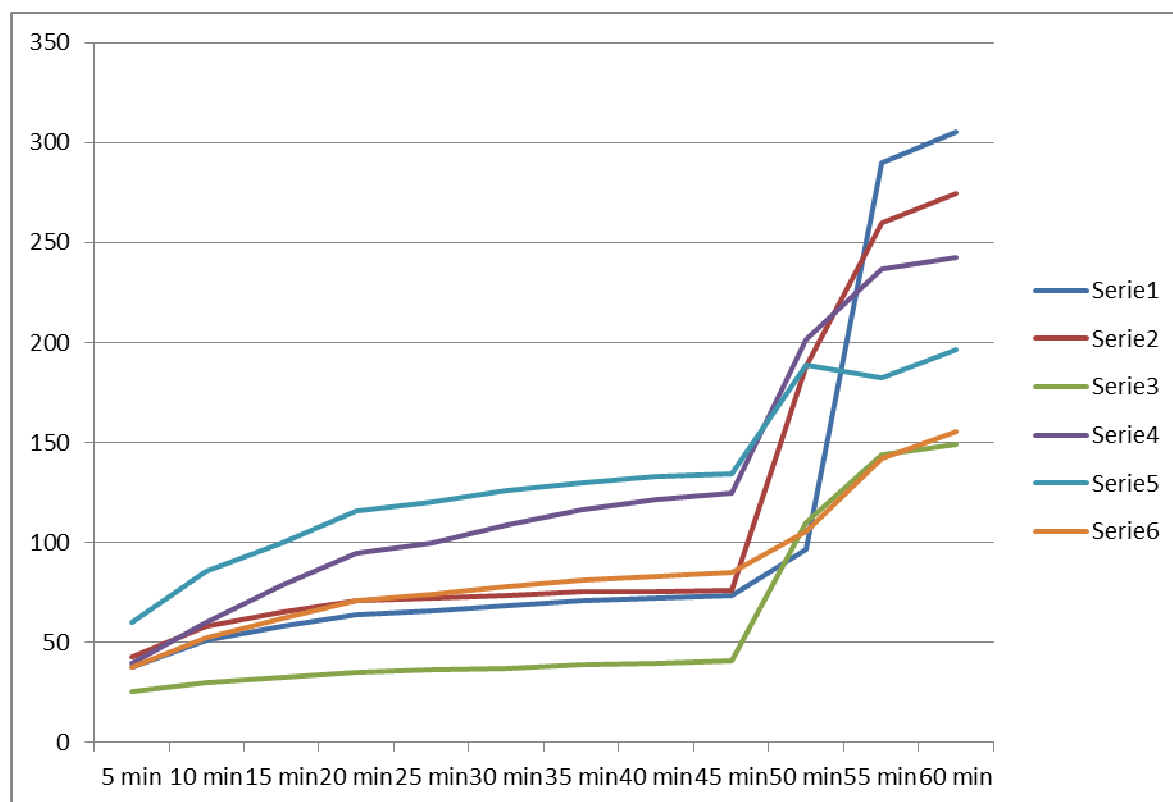
Rys. 2. Wykres przyrostu temperatury przewodów, gdzie serie od 1 – 6 oznaczają odpowiednio umiejscowione termopary, [opr.wł.]

Analizując wyniki pomiarów można zauważyć, że dla każdej termopary wraz z upływem czasu następował przyrost temperatury, rys. 3.

Uzyskiwane wartości w trakcie różniły się od siebie nawet o kilkadziesiąt stopni Celsjusza. Uzależnione to było od miejsca pomiarowego, sposobu mocowania kabla oraz sprzyjających warunków promieniowania cieplnego.

Wszystkie punkty pomiarowe miały jedną wspólną cechę. W określonym dla siebie czasie (różnym dla każdego punktu pomiarowego) następował nagły skok temperatury. Spowodowane to było przekroczeniem granicznych wartości izolacji próbki bądź też sposobu mocowania. Najbardziej interesującym pomiarem jest pozycja nr 3. Termopara ułożona w tym miejscu miała bezpośredni kontakt z drewnem natomiast była odsunięta o ok. 1-2 cm od żyły. Patrząc na przebieg charakterystyki nagrzewania widać, że separacja kabla, a tym samym dobra cyrkulacja powietrza umiejętnie opóźniała proces nagrzewania się drewna. Po 45 minutach pomiaru przyrost temperatury dla tego punktu wynosił ok. 20 °C. Dla porównania w punkcie nr 5 przyrost temp wynosił 113°C. Postępujący wzrost temperatury spowodował przekroczenie granic plastyczności żyły, a tym samym bezwładne opuszczenie się kabla na drewniany element, co znalazło swoje odzwierciedlenie w pomiarach.

Maksymalna wartość jaką udało się osiągnąć wynosiła 305°C dla termopary nr 1. Wynikało to z „oblania” kawałka drewna plastikowymi elementami mocującymi przewód.
