Charakterystyka osadów na stali 16Mo3 powstałych podczas współpalania biomasy

The characteristic of deposits on 16Mo3 steel formed during the co-firing of biomass

mgr inż. Michał OPYDO

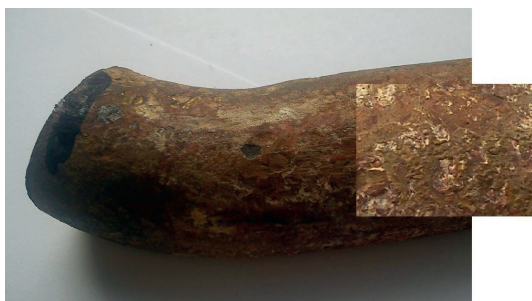
Badaniom poddano wycinek węzownicy przegrzewacza pary pierwotnej wykonanej ze stali 16Mo3 (rys. 1). Element ten był eksploatowany w kotle fluidalnym wykorzystującym jako paliwo zarówno węgiel jak i mieszaninę węgla z biomasą. Stal 16Mo3 jest to ferrytyczno-perlityczna stal stopowa wykorzystywana do budowy elementów instalacji energetycznych przeznaczonych do pracy w podwyższonej temperaturze oraz ciśnieniu.

Całkowity okres eksploatacji przegrzewacza wynosił ok. 142 000 godzin, jednakże pierwsza faza eksploatacji odbywała się w warunkach spalania wyłącznie węgla, po czym przez ostatnie ok. 23 000 godzin współspalano węgiel z dwunastoprocentowym dodatkiem biomasy leśnej. Parametry eksploatacyjne węzownicy kształtowały się w sposób następujący: temperatura 490°C, ciśnienie 16 MPa.

Rys. 1. Zdjęcie makroskopowe wycinka węzownicy przegrzewacza pary pierwotnej ze stali 16Mo3

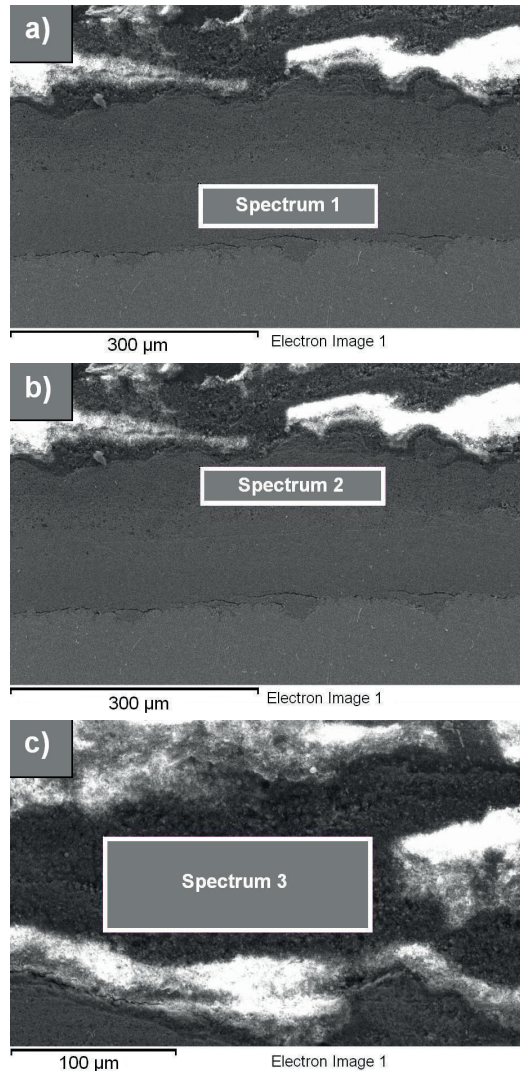
skopu skaningowego JEOL JSM-6610LV (rys. 3). Analiza mikrostruktury badanej próbki za pomocą mikroskopu skaningowego potwierdziła wnioski wynikające z obserwacji prowadzonych przy mniejszych powiększeniach przy użyciu mikroskopu świetlnego.

Rys. 3. Przekrój poprzeczny próbki ze stali 16Mo3; mikrostruktura warstw osadu: a) warstwy pierwszej (I); b) warstwy drugiej (II); warstwy trzeciej (III)
