PRZYCZYNY POWSTANIA USKOKU POMIĘDZY WIADUKTEM A NASYPEM NA TRASIE SIEKIERKOWSKIEJ¹

Mirosław BUKOWSKI*, Przemysław ŁYSIAK,
Radosław OLESZEK*, Wojciech TROCHYMIAK*

Wiadukty drogowe w ciągu Trasy Siekierkowskiej nad ul. Wał Miedzeszyński są elementem warszawskiej infrastruktury drogowej wybudowanej w latach 2000÷2002. Są obiektami trójprzęsłowymi, żelbetowymi z podporami skrajnymi w postaci przyczółków pośrednich z gruntu zbrojonego. W lipcu 2016r. na podporze P1, na urządzeniach dylatacyjnych pomierzono uskok (próg) o wysokości 15÷25mm, który powodował silne (odczuwalne) drgania towarzyszące przejazdom taboru ciężarowego. W referacie, uwzględniając poczynione obserwacje, pomiary geodezyjne i pomiary drgań oraz dostępne badania geotechniczne, przedstawiono wyniki analiz przyczyn powstania uskoku. Przyjęto i omówiono dwa potencjalne schematy wystąpienia osiadań dodatkowych jako bezpośrednią przyczynę wystąpienia uskoku. Pierwszy to osiadania podpory w efekcie dogęszczania się piasków aluwialnych w wyniku oddziaływań dynamicznych na jezdni ul. Wał Miedzeszyński. Drugi to opóźnione osiadania konsolidacyjne warstwy gruntów spoistych w podłożu nasypu z gruntu zbrojonego co mogło doprowad

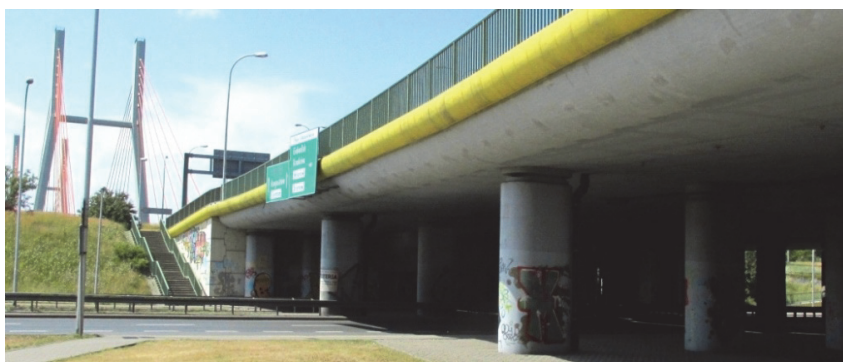
Rys. 1. Widok ogólny wiaduktów Trasy Siekierkowskiej nad ul. Wał Miedzeszyński

Obiekty drogowe w ciągu Trasy Siekierkowskiej nad ul. Wał Miedzeszyński są elementem warszawskiej infrastruktury drogowej wybudowanej w latach 2000÷2002 (rys. 1÷2). Wiadukty są konstrukcjami trójprzęsłowymi. Podpory skrajne są oddalone o 43 cm od murów oporowych z gruntu zbrojonego [1].

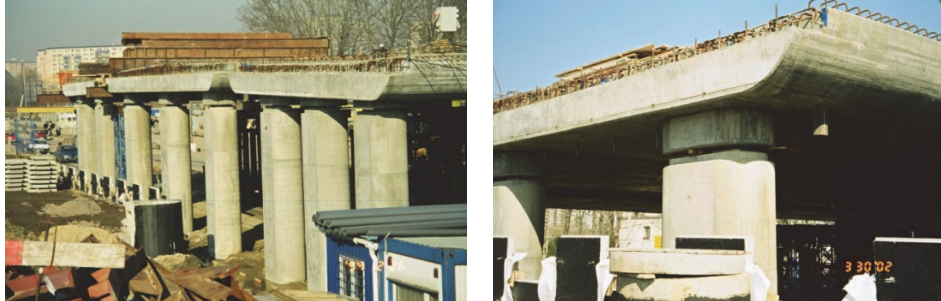
Rys. 3. Widok ogólny podpory P1 w trakcie budowy (2000r.)

Podpory skrajne P1 i P4 (rys. 2÷4) przejmują siły pionowe z przęseł i siły oporu w łożyskach, mury oporowe przejmują parcie poziome gruntu nasypów

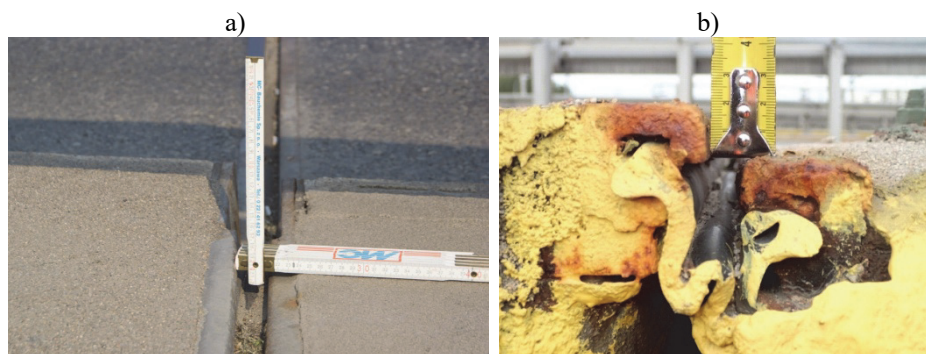
Rys. 5. Uskoki na urządzeniach dylatacyjnych: a) widok od góry, b) widok z boku

W lipcu 2016r. na podporze P1 (rys. 5÷6), na urządzeniach dylatacyjnych pomierzono uskoki (progi) o wysokości 15÷25mm, które powodowały silne (odczuwalne) drgania towarzyszące przejazdom taboru ciężarowego [6]. Z wy-

Wariant 1, polegający na wymianie istniejących urządzeń dylatacyjnych na odpowiednio zmodyfikowane (bez podnoszenia konstrukcji nośnych) z jednoczesną reprofiliacją powierzchni użytkowych (nawierzchni jezdni i chodników). W tym wariantcie naprawa mogłaby być skuteczna pod warunkiem, że proces osiadania podpór już się zakończył. Zaletą tego typu naprawy byłby dogodny dostęp do miejsc naprawianych oraz możliwość dogodnego zmodyfikowania rozwiązania konstrukcyjnego oparcia płyty przejściowej i uszczelnienia strefy dylatacyjnej. Do wad tego rozwiązania należy zaliczyć niestandardową eksploatację konstrukcji nośnych w „nieco zdeformowanej” geometrii.

Wariant 2 to podniesienie konstrukcji nośnych wiaduktów z ewentualnym zabezpieczeniem podpór z gruntu zbrojonego „konstrukcjami ograniczającymi” wpływ intensywnej eksploatacji wiaduktów, w szczególności oddziaływań dynamicznych i późniejszym monitoringiem geodezyjnym umożliwiającym stwierdzenie czy proces osiadania podpór już się zakończył. Zaletą tego typu naprawy jest wykonywanie części prac „pod ruchem”, brak konieczności reprofiliacji powierzchni użytkowych oraz brak konieczności wymiany łożysk elastomerowych (przy potwierdzeniu podczas podnoszenia dobrego ich stanu technicznego).

Wariant 3, zakładający naprawę „od góry” z jednoczesnym podniesieniem konstrukcji nośnych. Nietypowe wykonstruowanie połączenia płyty przejściowej opartej na wsporniku ustroju nośnego może spowodować „zakleszczenie się” płyty przejściowej podczas podnoszenia wiaduktu oraz możliwością uszkodzenia konstrukcji nośnych pomostów, zabudów chodnikowych, wyposażenia, w tym prefabrykatów gzymsowych w strefach przydylatacyjnych.

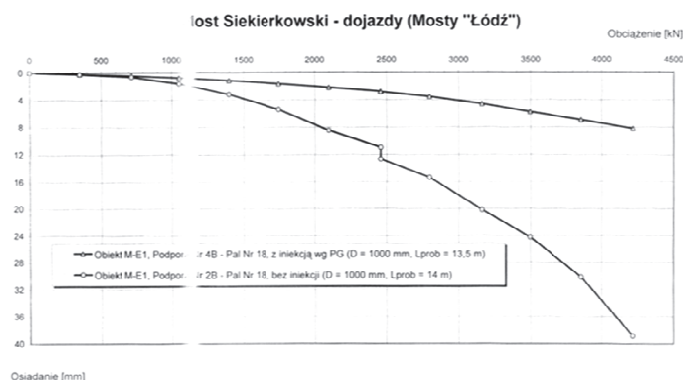
Rys. 8. Wykresy zależności obciążenie – osiadanie (Q – s) [4]

Pomimo wykazanej w dokumentacji powykonawczej iniekcji podstawy wszystkich pali, w przypadku podpory P1, oszacowano także osiadania wariantu bez iniekcji w celu zbadania potencjalnych efektów, które mogły przyczynić się do powstania osiadań dodatkowych. Z analizy wynika, że ewentualny udział w osiadaniu pali, dogęszczania warstw średniozagęszczonych piasków, w efekcie oddziaływań dynamicznych i zmiany zwierciadła wody, istotnie różni się przy założonym charakterze pracy pala bez iniekcji, bądź z iniekcją podstawy. Przy wyliczonych potencjalnych osiadaniach dodatkowych, odpowiednio do dwóch rozpatrywanych wariantów, 9mm i 3mm przyjęto, że możliwe było wystąpienie sytuacji pośredniej, wynikającej z niewykluczonych niedoskonałości technologicznych podczas wykonywania iniekcji i samych pali. Z tego względu zasadne jest oszacowanie dodatkowych osiadań, wywołanych dogęszczeniem ośrodka, na poziomie 6mm.

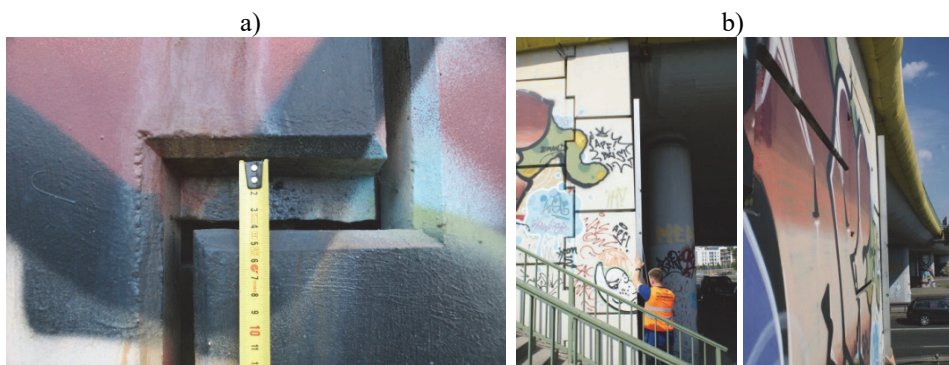
Rys. 13. Przykłady deformacji układu prefabrykowanych paneli przyczółka z gruntu zbrojonego podpory P1: a) zwiększone odstępy między panelami, b) przemieszczenia poziome paneli

- obecność przesklepień w nasypie z gruntu zbrojonego skutkuje odciążeniem strefy zakotwienia zbrojenia w dolnej strefie nasypu oraz dociążeniem prefabrykowanych paneli osłonowych, co prowadzi do deformacji ścianek z prefabrykatów (rys. 13), zarówno w kierunku podłużnym jak i poprzecznym nasypu (widoczne w terenie).

- niskociśnieniową iniekcję cementową wybranych fragmentów gruntu zbrojonego,
- „obłożenie” wybranych fragmentów lica ścian przyczółków z gruntu zbrojonego dodatkowymi osłonami z jednoczesnym doprężeniem kotwami gruntowymi,
- sukcesywne wyburzenie i odbudowa przyczółków z gruntu zbrojonego, łącznie z realizacją konstrukcji spełniającej założenia płyty przejściowej i umożliwiającej wbudowanie urządzenia dylatacyjnego, w formie mniej wrażliwej na ewentualnie nierównomierne osiadanie nasypu względem podpory,
- wzmocnienie piasków aluwialnych w bezpośrednim sąsiedztwie podpór o niestabilizowanych osiadaniach.

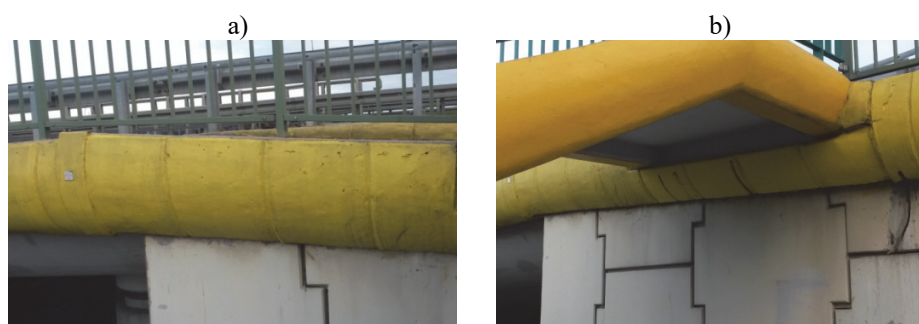
Charakter nieciągłości konstrukcji kap i chodników na dojeździe do przyczółka (rys. 14) wskazuje jednak na możliwość wystąpienia osiadań dodatkowych w obrębie nasypu i czyni zasadnym analizę ewentualnego efektu w postaci przemieszczeń płyty przejściowej.

Rys.14. Przykłady istniejących kap chodnikowych: a) ściana boczna – wiadukt 452, b) ściana boczna z pomostem schodów – wiadukt 452
