# Pseudokonserwatorskie praktyki 2 poł. XX wieku i ich obecne konsekwencje na wybranych przykładach cerkwi drewnianych Zamojszczyzny

dr inż. arch.  
**TERESA ADAMCZYK-BOMERSBACH**  
Politechnika Śląska w Gliwicach  
Wydział Architektury  
ORCID 0000-0001-6027-5944

Artykuł porusza problem podejścia oraz metod i sposobów działań prowadzonych przy dawnych drewnianych cerkwiach Zamojszczyzny w 2 poł. XX wieku i współcześnie. Prezentuje szereg działań wykonanych szczególnie w latach 70–80. XX wieku, podyktowanych głównie względami użytkowymi czy ekonomicznymi.

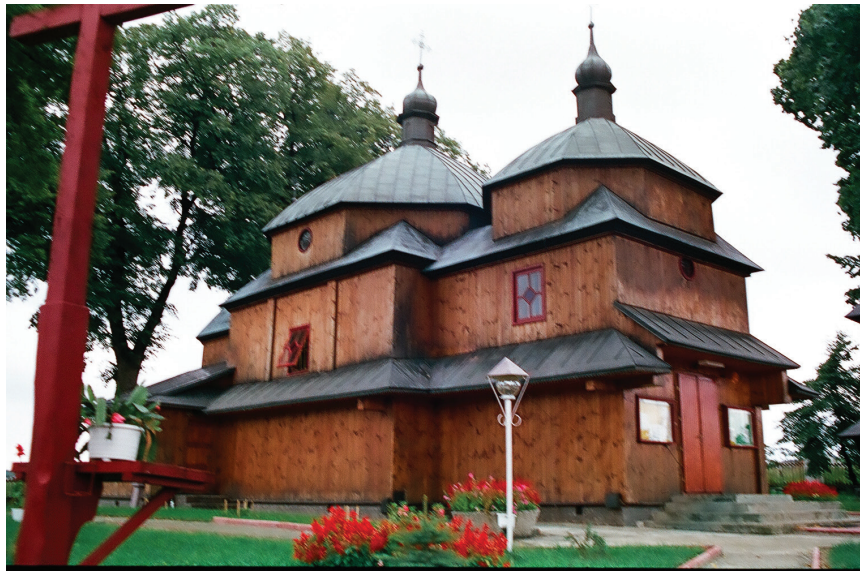
Fot. 1. Zubowice – dawna cerkiew parafialna pw. Św. Michała Archanioła, wygląd po remoncie w 1982 (fot. aut.)

Dotyczą one XVII-wiecznej cerkwi w Hrebennem – pokrycie kopuł i prezbiterium blachą (1976), XVIII-wiecznej w Zubowicach – podobnie pokrycie kopuł i zadaszeń blachą oraz zmiana stolarki (1982) (fot. 1.), XIX-wiecznej w Liskach – jak wyżej, a także oszalowania, zmiana kształtu otworów okiennych, likwidacja zadaszeń (fot. 2.).

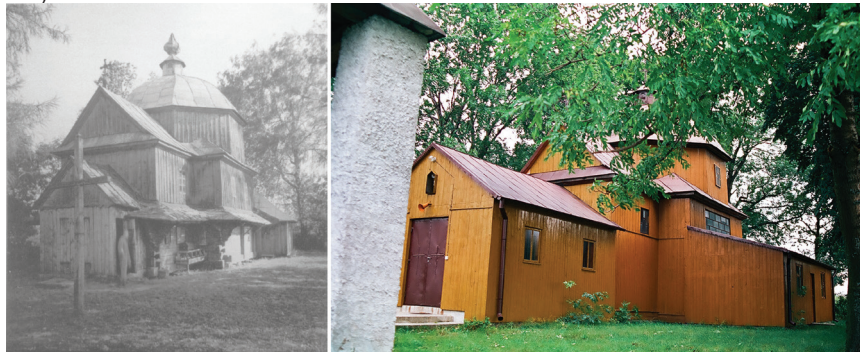
Fot. 3. Sulimów – dawna cerkiew filialna pw. Św. Jana Ewangelisty – fot. archiwalna sprzed remontu [4] i po przekształceniu w latach 1981–82 (fot. aut.)

Największe jednak przekształcenia dotyczą XIX-wiecznej cerkwi w Sulimowie [4], w której bez nadzoru konserwatorskiego nie tylko usunięto zadaszenia oraz zmieniono kształt otworów okiennych, ale także dobudowano obszerny przedsionek i zakrystię o długości równej długości nawy oraz prezbiterium łącznie (1981–82), zaburzając drażnicę bryłę i charakter (fot. 3.).

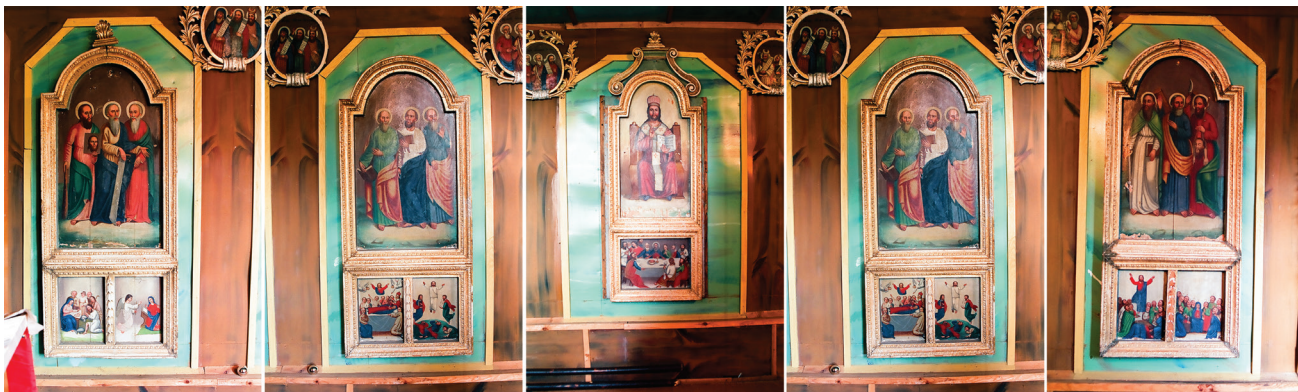
Fot. 4. Sulimów – rozmontowany ikonostas w zakrystii dawnej cerkwi (fot. aut.)

Niewielkim plusem było wygospodarowanie w nowej zakrystii miejsca do pomieszczenia rozmontowanego ikonostasu (fot. 4.).

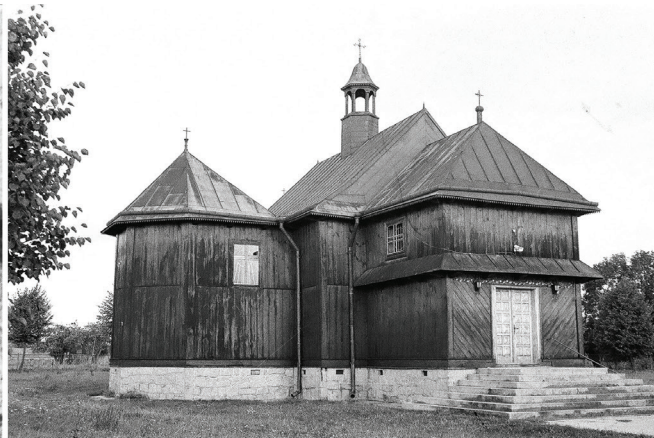
Fot. 5. Turkowice – dawna cerkiew filialna pw. Opieki Matki Bożej; fot. archiwalna sprzed 1925 r. [5] oraz po translokacji do Żernik i rozbudowie (fot. aut.)

Przykładem zmian formy podczas translokacji jest dawna cerkiew z Turkowic, przeniesiona w 1981 r. do Żernik. Budowla bezkopułowa, niegdyś dwudzielna, zapewne po 1919 roku została powiększona o nasuniętą przed nawę, wcześniej wolnostojącą dzwon-

nicę oraz kaplicę boczną. Po przeniesieniu ustawiono ją na wysokiej podmurówce oraz dodano drugą, analogiczną kaplicę, zmieniając całkowicie jej bryłę [5] (fot. 5.).

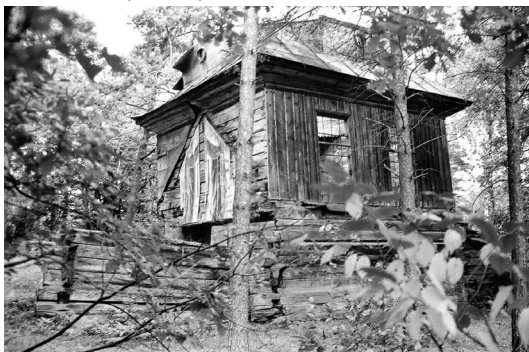
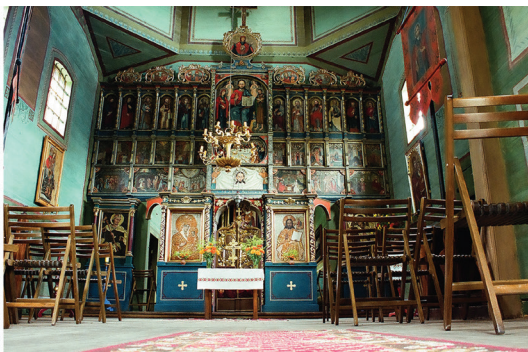
Fot. 6. Teniatska – ruiny dawnej cerkwi, stan z 1996 r., dzwonnica drewniana obecnie w Kniazkach oraz ikonostas zmontowany we wnętrzu cerkwi z Tarnoszyna – MBL w Lublinie (fot. aut.)

dzwonnicy z zespołu w Teniatskach. Z kolei ikonostas z Teniatsk przeniesiono także do skansenu w Lublinie i zmontowano w cerkwi z Tarnoszyna (1994). Natomiast budowla w Teniatskach stopniowo popadała w ruinę – dziś już nie istnieje (fot. 6.).

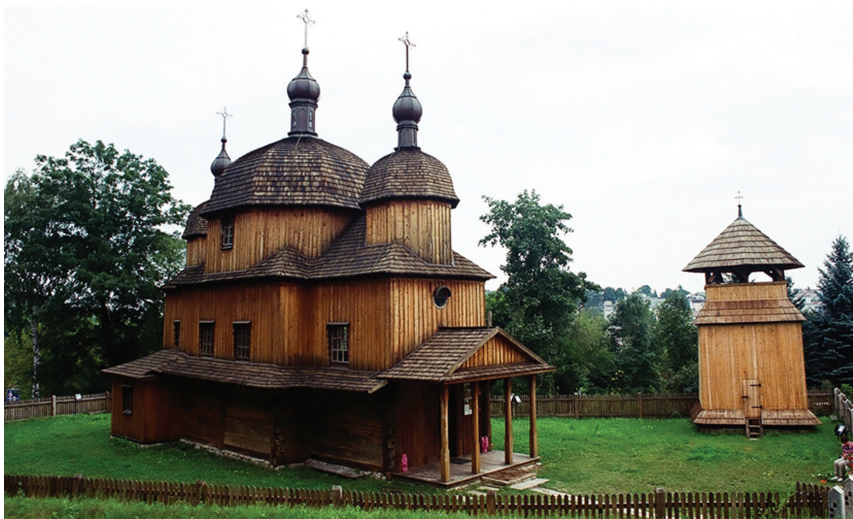
Fot. 7. Muzeum Budownictwa Ludowego w Lublinie – zespół złożony z cerkwi pochodzącej z Tarnoszyna oraz dzwonnicy z Kniazów (fot. aut.)

W MBL w Lublinie odwzorowano zatem tradycyjny charakter cerkiewnego zespołu, złożony z elementów zaczerpniętych z 3 autentycznych układów zabudowy, stających się tym samym eksponatami podlegającymi zasadom kompozycyjnym muzeum (fot. 7.).

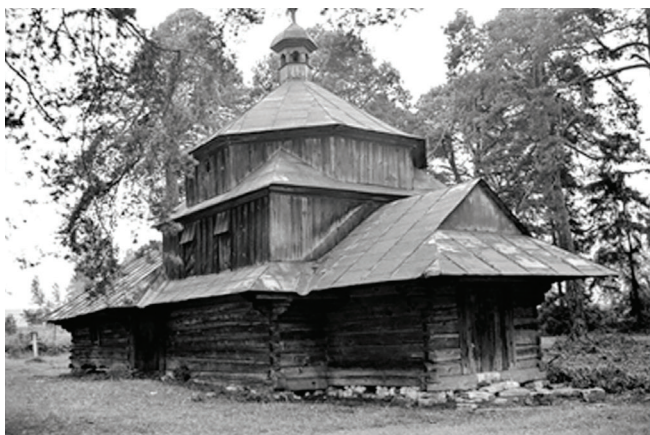
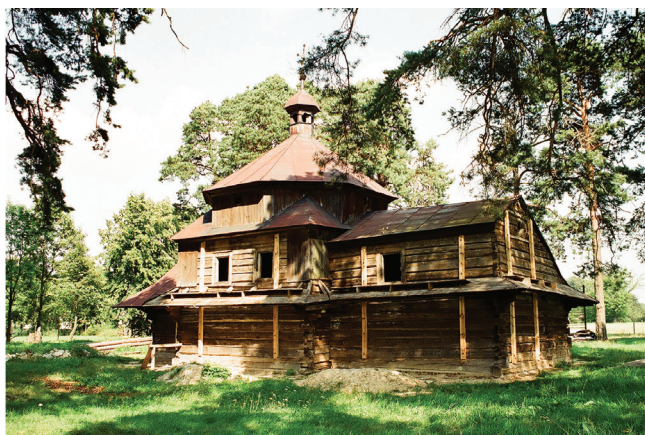
Fot. 8. Belzec – dawna cerkiew parafialna pw. Św. Bazylego – stan sprzed i w trakcie remontu (fot. aut.)

Pierwsze dziesięciolecie XXI wieku zaowocowało szeregiem remontów konserwatorskich cerkwi podmiotowego obszaru, przywracających bądź zachowujących tradycyjny charakter i klimat zabytkowych budowli. Takie działania objęły najstarszą cerkiew w Hrebennem (przywrócono tradycyjną szatę zewnętrzną), w Belzcu (fot. 8.), w Dłużniowie, w Budyninie, w Chłopiactynie, w Jarczowie (odstłonięto ażurową dzwonnice), ukończono po latach odbudowę cerkwi w Korczminie (2004) itd. Jednak w Liskach podczas remontu w 2000 r. pozostawiono zmienioną wcześniej formę (bez zadaszeń i łukowych daszków nad oknami). Niestety poza tymi działaniami pozostała zniekształcona cerkiew w Sulimowie oraz „miejsca pamięci” po obiektach w Teniatyskach i Kniaziach.
