Badania pod ekstremalnymi obciążeniami statycznymi i dynamicznymi konstrukcji schodów na stadionie

XXVI Konferencja Naukowo-Techniczna awarie budowlane 2013

Dr inż. Piotr Olaszek, mgr inż. Artur Sakowski, mgr inż. Paweł Nurek,
Instytut Badawczy Dróg i Mostów, Warszawa

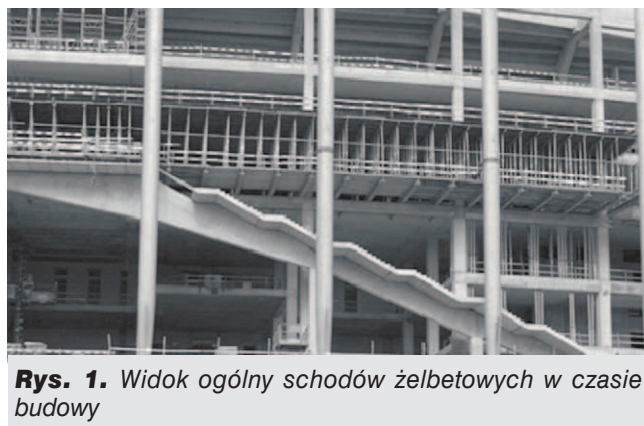
Rys. 1. Widok ogólny schodów żelbetowych w czasie budowy

Żelbetowe schody pierwotnie miały być wykonane jako monolityczne, jednak w celu skrócenia czasu budowy zmieniono technologię ich wykonania na prefabrykowaną. Połączenia prefabrykatów zaprojektowano na śruby i kotwy, co pozwoliło na szybki montaż konstrukcji. W czasie budowy, przed betonowaniem płyt górnego

spocznika na prawie wszystkich 14 ciągach schodowych stwierdzono występowanie imperfekcji montażowych oraz rys i uszkodzeń na konstrukcji żelbetowej.

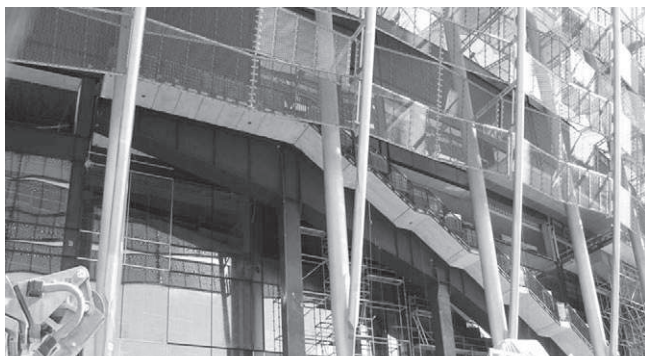
Rys. 2. Widok ogólny schodów po obudowaniu konstrukcją stalową

Z tego względu nadzór, dla wybranego ciągu schodowego, zlecił monitorowanie górnego spocznika w czasie betonowania jego płyty oraz wykonanie próbnego obciążenia po dwóch tygodniach od betonowania. Przeprowadzona próba statyczna nie wykazała nieprawidłowości w pracy konstrukcji górnego spocznika. Budzące wątpliwości wyniki otrzymano za to podczas próby dynamicznej górnego spocznika [4]. Ze względu na przeznaczenie konstrukcji, skoncentrowano się na obciążeniu polegającym na synchronizowanych podskokach grupy ludzi, które mogą prowadzić do obciążeń zwanych „vandal loading” [3]. Ze względów niezależnych od autorów badania, miały ograniczenia związane z czasem trwania i liczbą ludzi użytych do próbnego obciążenia dynamicznego. Po okresie zimowym wykryto znaczny przyrost uszkodzeń i wykonawca stadionu wraz z nadzorem podjął decyzję o gruntownej naprawie konstrukcji schodów. Wzmocnienie schodów polegało na obudowaniu dźwigarów żelbetowych oraz słupów stalowymi skrzynkami (rys. 2). Przestrzenie pomiędzy stalową skrzynką a dźwigarami oraz słupami wypełniono specjalną zaprawą na bazie cemen-

tu. Po wzmocnieniu schodów na wybranych klatkach schodowych wykonano badania statyczne i dynamiczne w pełnym zakresie. W artykule zostały przedstawione badania wykonane po wzmocnieniu konstrukcji klatki schodowej, dla której wykonano również badania przed wzmocnieniem.

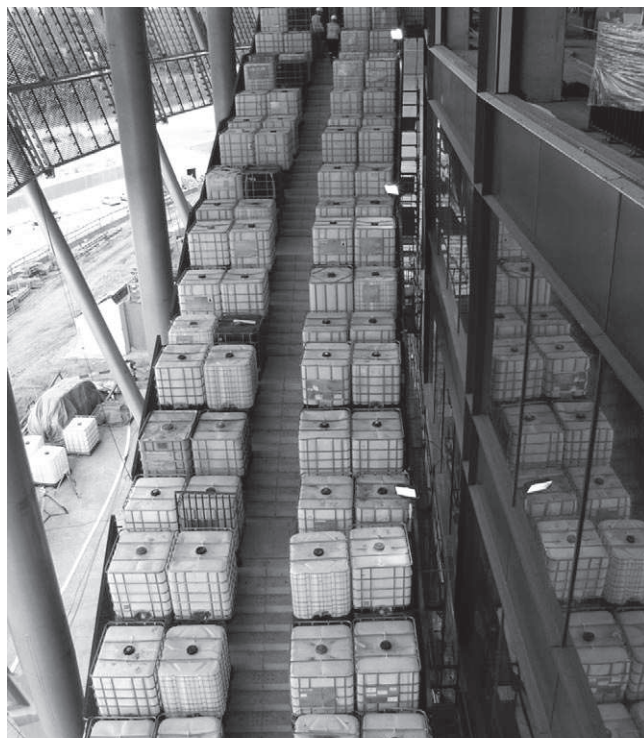
Rys. 5. Widok schodów w czasie próbnego obciążenia statycznego (fot. T. Wierzbicki)

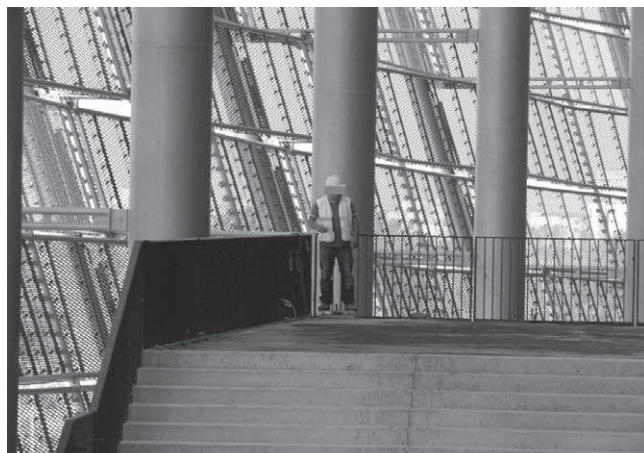
Rys. 6. Widok górnego spocznika w czasie próbnego obciążenia dynamicznego: podskoki 1 osoby na górnym spoczniku (fot. R. Czachowski)

- serie podskoków grup 1, 5, 10, 20 i 40 osób na górnym spoczniku (rys. 6),
- serie podskoków grupy 16 osób na górnym spoczniku i 24 osób na ośmiu spocznikach pośrednich,
- serie podskoków grupy 22 osób na górnym spoczniku i 18 osób na trzech spocznikach pośrednich.
- wbieganie i zbieganie grupy 40 osób po schodach.

W przypadku skoków grupowych, starano się zapewnić jednoczesność podskoków poprzez komendy głosowe. Zawsze jedna osoba skakała na platformie pomiarowej. Platforma umożliwiła pomiar oddziaływania sił kończyn człowieka na spocznik oraz rozróżnienie okresów występowania drgań wymuszonych i swobodnych.
