## Ochrona konserwatorska kamienic w Toruniu – analiza 100 lat doświadczeń i prognozy

### Protection of Tenement Houses in Toruń—Analysis of One Hundred Years of Experiences, and Forecasts

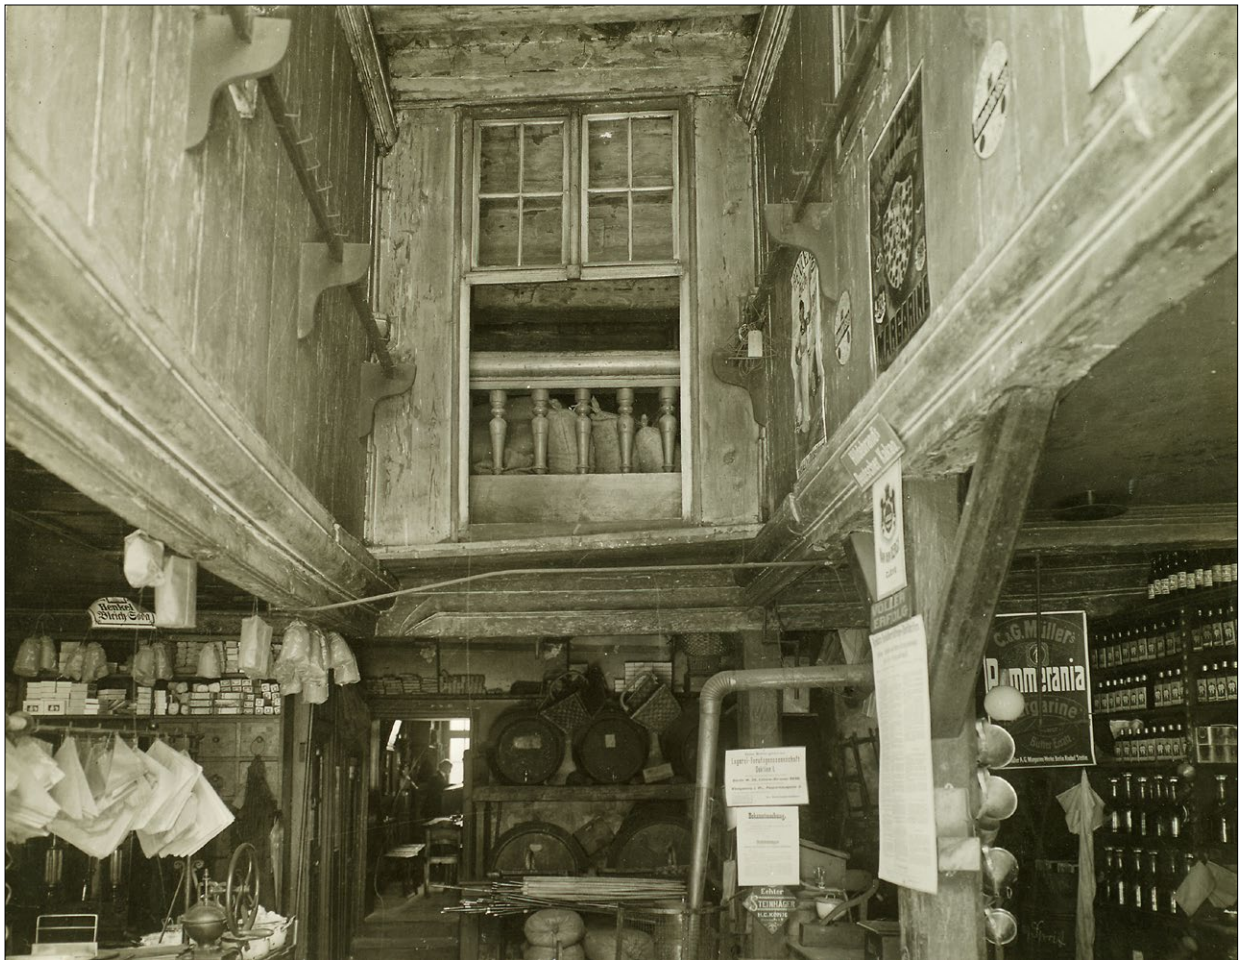
Fig. 2. Photo of the large hall of the no longer existing tenement house at 22 Old Town; Książnica Kopernikańska in Toruń, Special collection – iconography, sign. vol. 4, No. 2, nineteenth century.

The first research on tenement houses connected to their renovation was undertaken by Prussian conservators during the partition period. Unfortunately, this interest resulted from the necessity to demolish several historic burgher houses. One of them was a building at 22 Rynek Staromiejski (later 24). In the same period, conservator Bernhard Schmid carried out various historical and structural studies of its elevation, its functional and spatial layout, as well as its furnishings (Fig. 2), ranging from the Middle Ages to the present day.<sup>4</sup> Apart from this, some remodeling projects were performed, establishing a Gothic vision, one example being the works on the facade of the tenement house at 9 Rynek Staromiejski. The owner had not realized that the building had a genuine medieval gable. He dismantled it and introduced a new one, in a so-called Gothic manner, in order to emphasize the medieval origin of the building.<sup>5</sup>

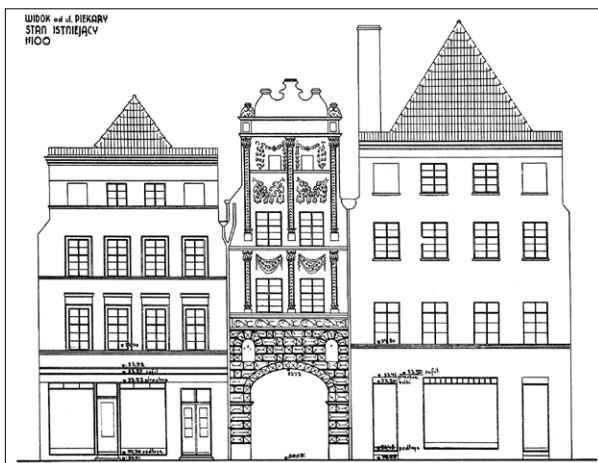
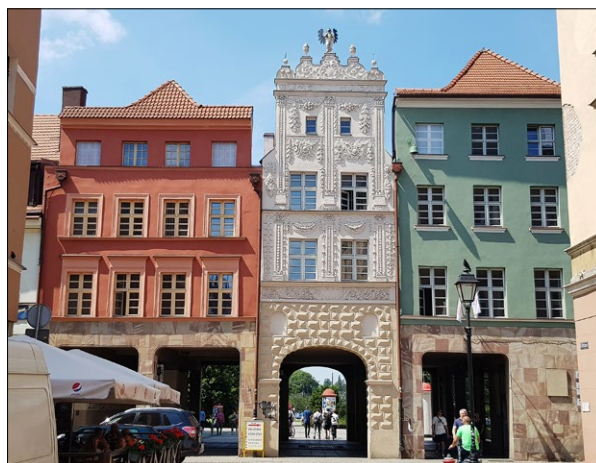
Ryc. 4. Rysunek elewacji kamienic przy ul. Piekary 35–39; oznaczenia: A – przed wybicciem bocznych przejazdów w 1936 w celu przeprowadzenia linii tramwajowej (rys. ze zbiorów Archiwum Państwowego w Toruniu, Akta miasta Torunia D, sygn. 2702, k. 20), B – fotografia stanu współczesnego, po usunięciu linii tramwajowej w 1971; fot. M. Prarat 2020.

Fig. 4. A drawing of the facades of tenement houses at 35–39 Piekary St.; legend: A—before the breaking of the side crossings in 1936 in order to build the tram line (drawing from the collection of the State Archives in Toruń, Files of the City of Toruń D, reference number 2702, p. 20), B—present state, after the tram line has been removed in 1971; photo by M. Prarat 2020.

Podobnie jak pod zaborami istniały plany wyburzeń cennych zabytków, m.in. kamienicy z barokową elewacją sztukatorską przy **ul. Piekary 37**, zwanej „Łukiem Cezara”, usytuowanej na granicy dawnego Starego Miasta – władze planowały w jej miejscu wytyczyć linię tramwajową w kierunku Rynku, wzdłuż ul. Różanej. Oprócz tego budynku, z wykonaną już w roku 1911 przelotową bramą, planowano rozbiórkę sąsiednich kamienic. Wyrażono opinię o konieczno-

Similarly to the partition period, there were certain plans to tear down valuable monuments, including a tenement house with a Baroque stucco facade at 37 Piekary St., called the Caesar’s Arch, located on the border of the former Old Town—the authorities planned to place a tram line on its site that would lead towards the Market Square, along Różana St. In addition to this building, whose pass-through gate was already damaged in 1911, it was planned to demolish the neighboring tenement houses. Some opinions about

ści dostosowania przestrzeni do potrzeb mieszkańców w postaci szybkiej, nowoczesnej komunikacji. Konserwator wstrzymał plany rozbiórki, proponując wykonanie kilku bram przejazdowych w przyziemiu sąsiednich kamienic. Spór trwał 10 lat i zaangażował się w niego ówczesny Generalny Konserwator Zabytków. Ostatecznie zachowano wszystkie budynki, realizując projekt miejskiego architekta Kazimierza Ulatowskiego, opracowany ponownie przez architekta-urbanistę Ignacego Tłoczka (ryc. 4). Linia tramwajowa została wytyczona przez „Łuk Cezara”, a kolejne ciągi komunikacyjne – w kamienicach po obu stronach. Przyziemia w budynkach przy ul. Różanej przekształcono w podcienia ułatwiające komunikację pieszych. Koncepcja I. Tłoczka uwzględniała możliwość przebudowy podcieni i bram w przyszłości, gdyby przestały odgrywać swą rolę<sup>12</sup>. Choć linię tramwajową zlikwidowano w roku 1971, to efekty remontu pozostały, a ich charakterystyczna forma stała się ważna dla identyfikacji przestrzeni miejskiej. Ówczesne kompromisowe rozwiązanie jest świadkiem historii działań konserwatorskich ilustrujących dylemat pomiędzy zachowaniem wartości historycznych i artystycznych a dostosowaniem ich do współczesnej funkcji. Dzieje zabytku obrazują też zasadę, że funkcje ulegają zmianom i dlatego nie warto w ich imię niszczyć autentycznej materii zabytków.

how to adapt the space to the needs of residents so that they could use high-speed, modern circulation systems were expressed. The conservator suspended the demolition plans and suggested placing several passage gates at the ground-floor level of the neighboring tenement houses. The dispute continued for ten years with significant involvement from the General Monuments Conservator. Ultimately, all the buildings were preserved, and the design by the city architect Kazimierz Ulatowski, redesigned by architect and urban planner Ignacy Tłoczek (Fig. 4), was implemented. The tram line was marked out by the Caesar's Arch, and further circulation routes were placed in tenement houses on both of its sides. Ground floors in the buildings at Różana St. were transformed into arcades facilitating pedestrian circulation. The concept introduced by Ignacy Tłoczek assumed the possibility of rebuilding arcades and gates in the future should they lose their role.<sup>12</sup> Although the tram line was closed in 1971, the effects of the renovation remained, and their characteristic form became an important element of the urban space's identification. The compromise solution at that time has still been a witness to the history of conservation measures that illustrate the dilemma between preserving historical and artistic values and the adaptation of historical buildings to new forms of use. The history of the monument also shows the principle according to which functions are changed numerous times and therefore it is not worth destroying authentic historical substance in their name.

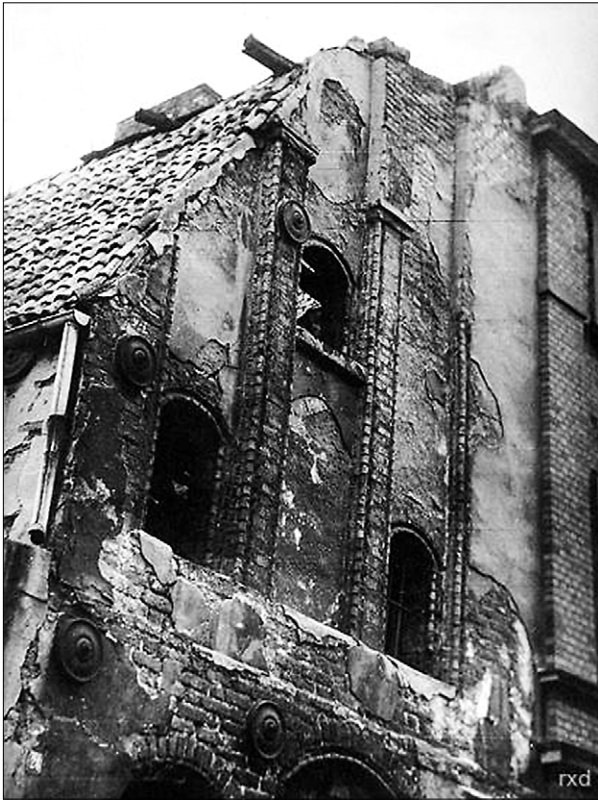
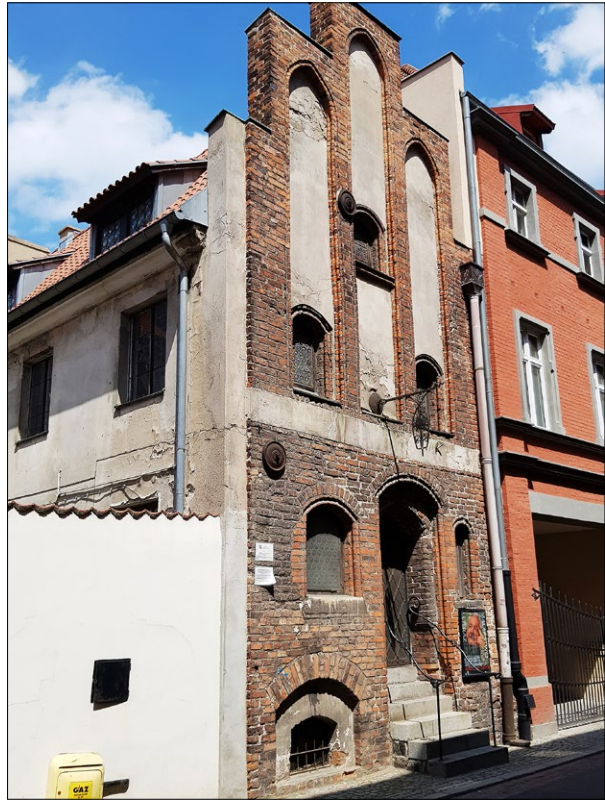
Ryc. 6. Szczyt kamienicy przy ul. Rabiańskiej 24; oznaczenia: A – przed podjęciem prac w latach 50. XX w. z widocznymi konsolkami szczytu półkolistego (zbiory Katedry Konserwatorstwa); B – po pracach odtwarzających błędnie szczyt schodkowy; fot. M. Prarat 2019.

Fig. 6. The gable of the tenement house at 24 Rabińska St.; legend: A—before the works in the 1950s, consoles of the semicircular gable are visible (collection of the Department of Conservation); B—after works when a stepped gable was incorrectly recreated; photo by M. Prarat 2019.

strzenny<sup>14</sup>. Z kolei przy **ul. Rabiańskiej 24** brak właściwego rozpoznania, ale też dostatecznej wiedzy na temat nowożytnych przekształceń kamienicy mieszczańskiej doprowadził do złej interpretacji rozwiązania szczytu, który z renesansowego (półkoliste linie łuków osadzone na impostach) został przekształcony w średniowieczny – schodkowy z lancetowatymi blendami (ryc. 5)<sup>15</sup>.

were targeted for renovation. Within the comprehensive conservation and construction works in the building of the oldest inn in Toruń, “Pod Modrym Fartuchem,” most of the historical substance was replaced as well as the facade. In addition, original spatial arrangement was partially reintroduced.<sup>14</sup> In turn, at 24 Rabińska St., the lack of proper identification or insufficient knowledge about the modern transformations of the burgher tenement house led to a misinterpretation of the gable form, which was transformed from a Renaissance style (semicircular lines of arches set on impostes) into a medieval stepped gable with lancet blendes (Fig. 5).<sup>15</sup>

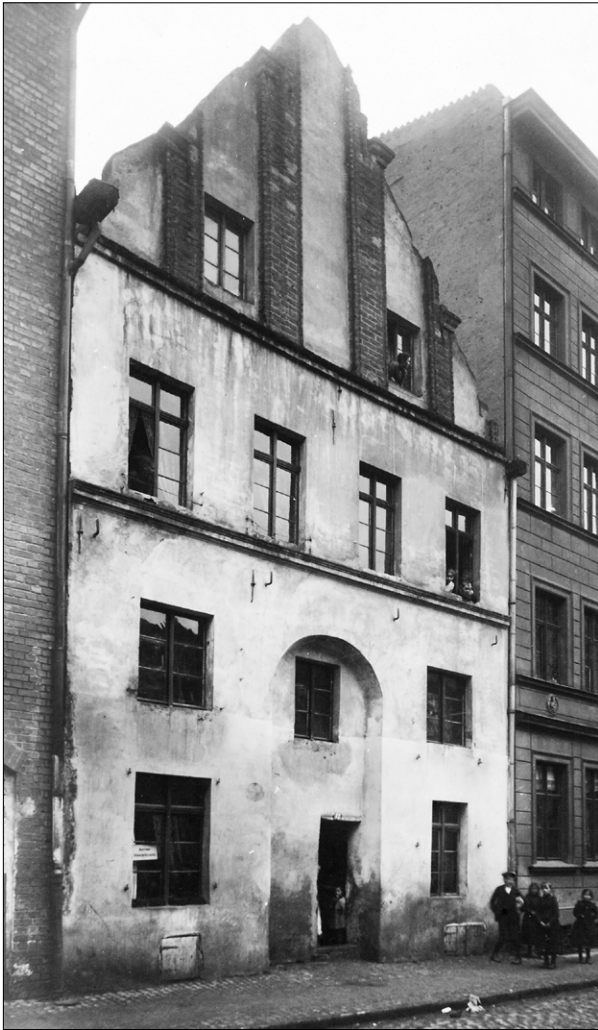
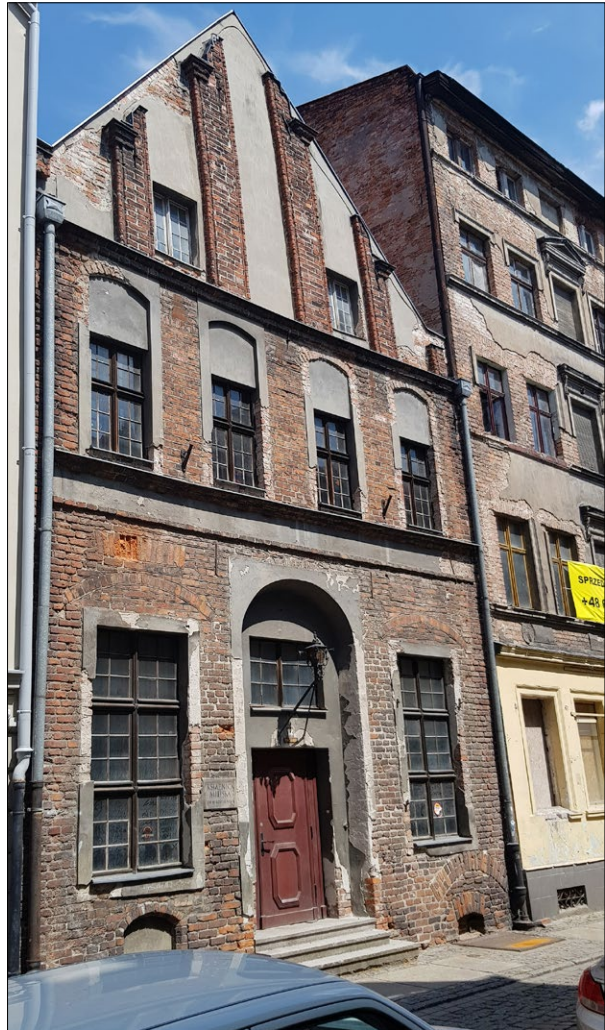
Ryc. 7. Kamienica przy ul. Franciszkańskiej 12; oznaczenia: A – elewacja przed podjęciem prac konserwatorskich (Książnica Kopernikańska w Toruniu, Zbiory specjalne – ikonografia, sygn. T. 4, nr 47, XIX w.); B – stan obecny; fot. M. Prarat 2019.

Fig. 7. Tenement house at 12 Franciszkańska St.; legend: A—elevation before restoration (Książnica Kopernikańska in Toruń, Special Collections – Iconography, reference number T.4, No. 47, nineteenth century), B—present state; photo by M. Prarat 2019.

Natomiast realizacją z lat pięćdziesiątych stawianą do dziś za przykład właściwego podejścia konserwatorskiego był remont kamienicy przy **ul. Franciszkańskiej 12**. Pomimo zachowanych śladów nie zdecydowano się na rekonstrukcję renesansowego szczytu, eksponując tylko zachowane historyczne podziały w obrębie jego trójkątnej krawędzi. Obiekt miał pełnić funkcję użyteczności publicznej, co umożliwiło odsłonięcie i częściową rekonstrukcję zachowanego w dużym stopniu XVI-wiecznego układu funkcjonalno-przestrzennego wraz z wyposażeniem (ryc. 6)<sup>16</sup>. W tym samym czasie prowadzono już kweryndy akt budowlanych Torunia znacznie poszerzające stan wiedzy o przekształceniach mieszczańskich kamienic<sup>17</sup>.

On the other hand, in the 1950s a renovation of a tenement house at 12 Franciszkańska St. was performed, which is still presented as an example of a proper conservation approach. Despite preserved traces, it was decided not to reconstruct the Renaissance gable, but only to expose historical divisions within its triangular edge. The facility was to serve as a public one, which made it possible to uncover and partially rebuild largely preserved sixteenth-century functional and spatial layout with furnishings (Fig. 6).<sup>16</sup> At the same time, several inquiries of Toruń’s building records had already been conducted, which significantly expanded the state of knowledge about the transformation of tenement houses in the city.<sup>17</sup>

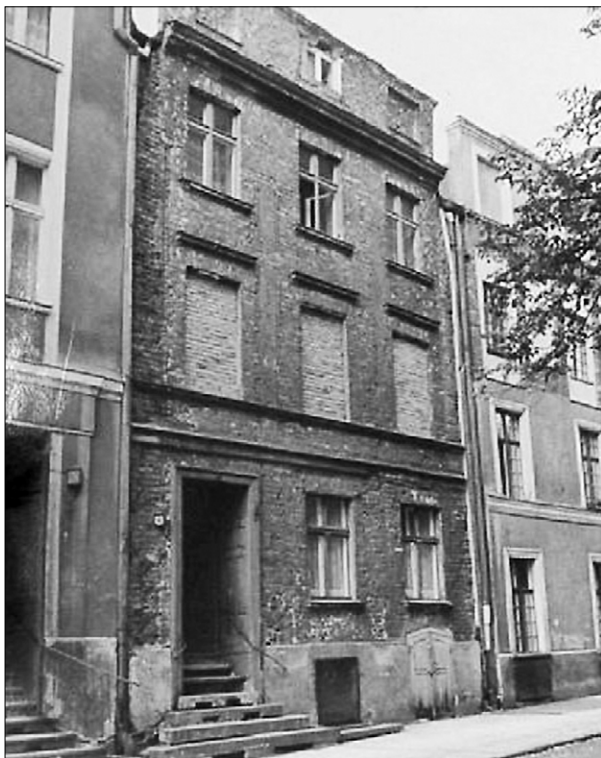
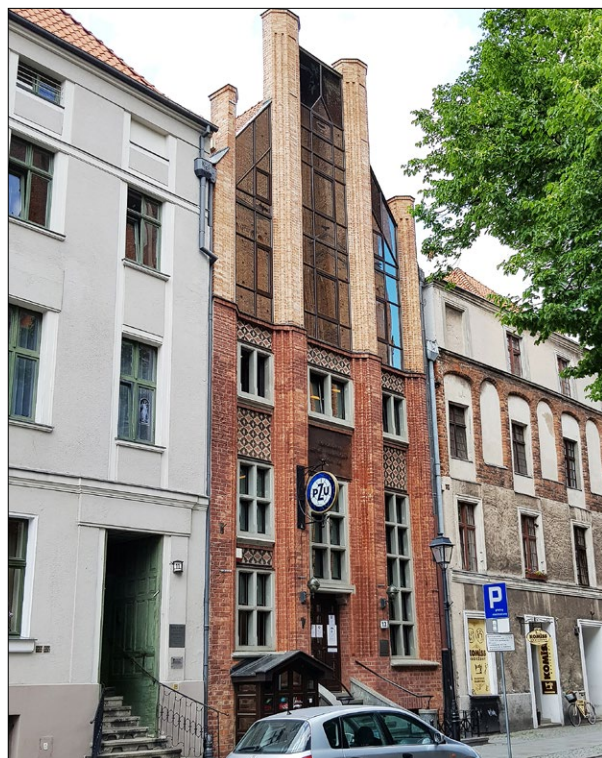
Ryc. 8. Kamienica przy ul. Żeglarskiej 13; oznaczenia: A – przed pracami (Wojewódzki Urząd Ochrony Zabytków w Toruniu, sygn. 1742 – Budynek mieszkalny z oficyną. Toruń, ul. Żeglarska 13. Inwentaryzacja architektoniczno-konserwatorska. Architektura, Toruń 1981), B – po pracach; fot. M. Prarat 2020.

Fig. 8. Tenement house at 13 Żeglarska St.; legend: A—before the renovation (Provincial Office for the Protection of Monuments in Toruń, reference number 1742 – Residential building with an outbuilding. Toruń, 13 Żeglarska St. Architectural and conservation survey. Architecture, Toruń 1981), B—after renovation; photo by M. Prarat 2020.

Zachowana prawie kompletna forma fasady w dolnych kondygnacjach kamienicy przy **ul. Żeglarskiej 13**, a także jej wystrój i wyposażenie spowodowały przywrócenie pierwotnej średniowiecznej kubatury budynku poprzez odbudowę szczytów. Otrzymały one uproszczoną, współczesną formę, zachowując średniowieczną artykulację<sup>22</sup>. Użycie jako wyprawy w tej części elewacji, od frontu, tafli szkła odbijających widok średniowiecznych murów katedry świętych Jana Chrzciciela i Jana Ewangelisty było w tamtym okresie popularnym zabiegiem, ale w obszarze staromiejskim Torunia zastosowanym tylko w tym przypadku. Kamienicę zaadaptowano dla potrzeb PZU w latach 1992–1994. Oprócz murów z podziałami i profilami z XIV stulecia w budynku przetrwał typowy ówczesny układ z wielką sienią (z relikami polichromii z XIV i XVII w.), nowożytnymi stropami, bocznymi izdebkami (tzw. wiszącymi), kominkami i średniowiecznymi wnękami umywalkowymi<sup>23</sup> (ryc. 8).

The almost completely preserved form of the facade in the lower floors of the tenement house at 13 Żeglarska St. as well as its décor and furnishings, resulted in the restoration of the original medieval massing of the building through the reconstruction of the gables. They were given a simplified, modern form, which retains medieval articulation.<sup>22</sup> Using glass panes reflecting the view of medieval walls of the Saints John the Baptist and John the Evangelist's cathedral in this part of the facade, in its frontal part, was a popular procedure at that time, yet in the Old Town area it was used only in this single case. The tenement house was adapted to the needs of the PZU (National Insurance Company) building in the years 1992–1994. In addition to the walls with divisions and profiles from the fourteenth century, the building has a layout typical of the time with a large hall (with relics of polychrome from the fourteenth and seventeenth century), modern ceilings, side rooms (so-called suspended rooms), fireplaces and medieval washbasin niches (Fig. 8).<sup>23</sup>

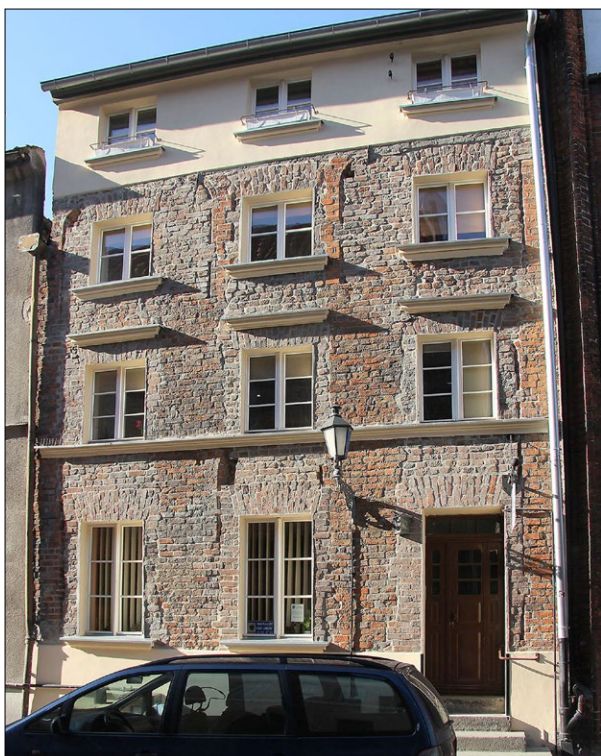
Ryc. 9. Kamienica przy ul. Piekary 7 po pracach konserwatorskich; bez jakiegokolwiek ingerencji budowlanej uczyniona została średnio-wieczna artykulacja, przekształcona w XIX w.; fot. M. Prarat 2019.

Fig. 9. Tenement house at 7 Piekary St. after conservation; without any construction intervention, the medieval articulation was made clear, transformed in the nineteenth century; photo by M. Prarat 2019.

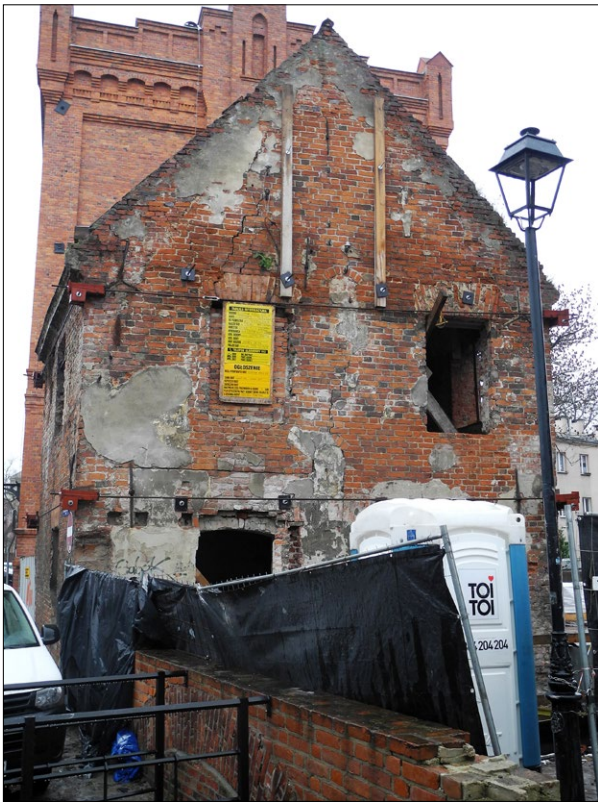
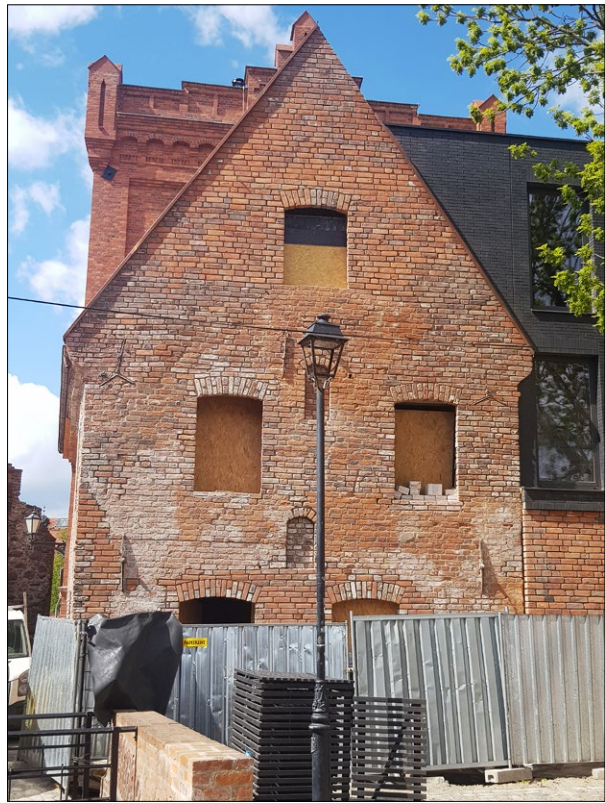
Ryc. 10. Elewacja frontowa budynku w sąsiedztwie zamku krzyżackiego; oznaczenia: A – przed pracami z widoczną strukturą średniowieczną i nowożytną, stan z 2017; B – po pracach, które zupełnie zniekształciły przekształcenia budowlane, stan z 2020; fot. M. Prarat.

Fig. 10. Front elevation of the building in the vicinity of the Teutonic castle; markings: A—before the renovation, with a visible medieval and early modern structure, 2017, B—after the renovation that completely distorted structural transformations, 2020; photo by M. Prarat.

A completely different approach was applied to one of the facades of a medieval building located in the vicinity of the Teutonic castle (Fig. 10). Before work started, the scope of the medieval structure of the gable facade with two narrow window openings and a slightly different roof pitch had been fully legible. After the work was completed, the scope of transformations (not only medieval, but also early modern ones) became illegible and distorted.

Zupełnie inne podejście przyświecało pracom przy jednej z elewacji średniowiecznego budynku położonego w bliskim sąsiedztwie zamku krzyżackiego (ryc. 10). Przed przystąpieniem do prac w pełni czytelny był zakres średniowiecznej struktury elewacji szczytowej z dwoma wąskimi otworami okiennymi i nieco innym kątem nachylenia dachu. Po wykonaniu prac zakres przekształceń (nie tylko średniowiecznych, lecz także nowożytnych) został unieczystniony i zniekształcony.

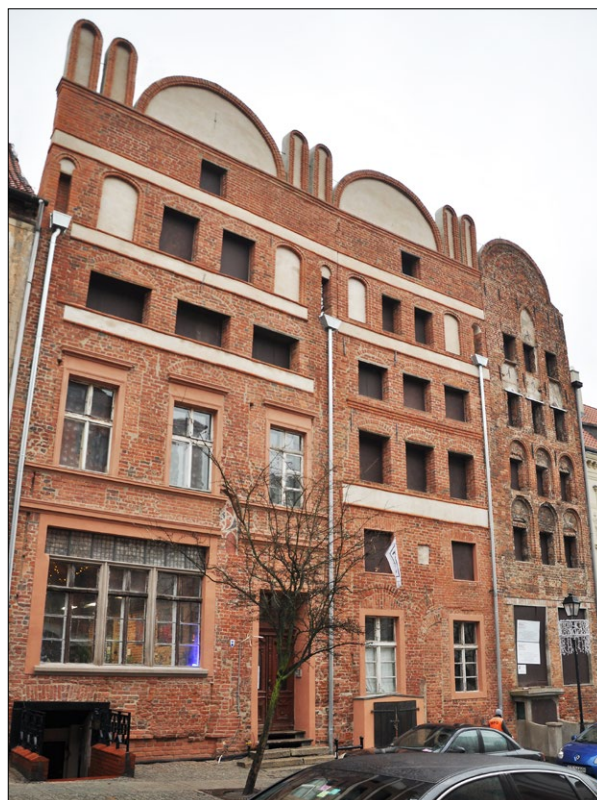
Ryc. 11. Zespół budynków przy ul. Mostowej 6, widok po częściowych pracach restauratorskich; stan z 2020; fot. M. Prarat.

Fig. 11. Group of buildings at 6 Mostowa St., view after partial restoration; 2020; photo by M. Prarat.

Do dziś liczne budynki mieszczańskie wciąż oczekują na kompleksowe remonty konserwatorskie, a ostatnie wyniki analiz dowodzą, jak dużo jeszcze pozostało do odkrycia. Za przykład niech posłużą badania trzech kamienic przy **ul. Mostowej 6<sup>24</sup>**. Ten duży, bardzo charakterystyczny zespół budynków jest nawarstwiony od XIII do XX stulecia, z tym że elewacje frontowe zostały zamknięte jedną formą kompozycyjną w połowie XVI wieku (ryc. 11). Miejsce to w ostat-
