# Grzyby pleśniowe w oazach sprzyjającego mikroklimatu

Dr hab. inż., prof. nadzw. UZ Bohdan Stawiski, Uniwersytet Zielonogórski, Wydział Budownictwa, Architektury i Inżynierii Środowiska

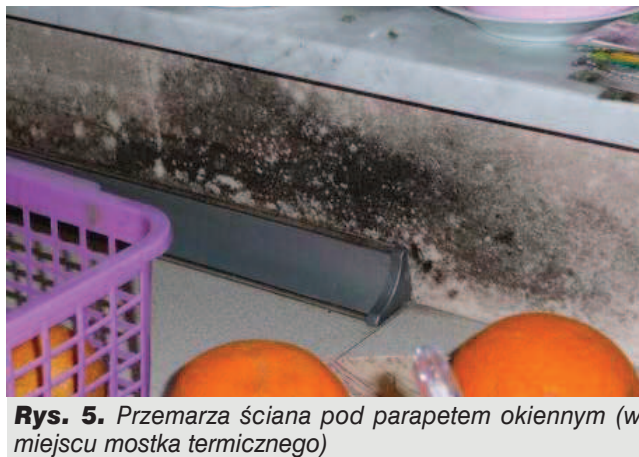
Rys. 5. Przemarza ściana pod parapetem okiennym (w miejscu mostka termicznego)

ścian i stropodachu (rys. 3, 4). W skrajnych przypadkach także na powierzchniach ścian oddalonych od naroży (rys. 5). Taka kolejność pojawiania się pleśni jest typowa dla przypadków, gdy przegrody nie są obciążone znaczącymi usterkami w zakresie izolacji termicznych. W zasadzie nie jest podnoszony problem grzybów pleśniowych w mieszkaniach, w których wilgotność względna powietrza nie przekracza 40–50%.

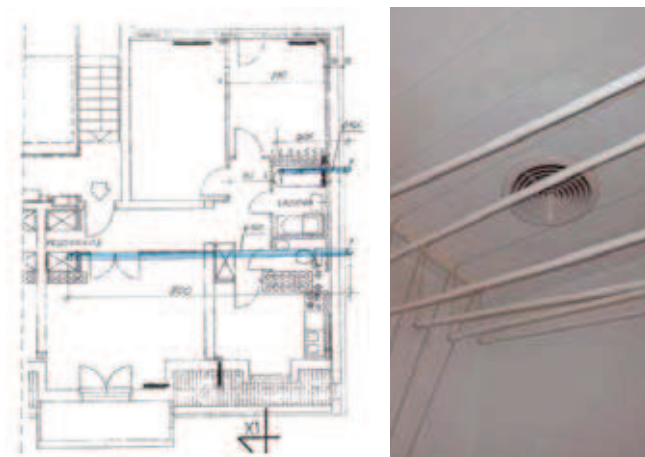
**Rys. 13.** Pseudowentylacja grawitacyjna za pomocą rur spiro prowadzonych poziomo przez 2 m z łazienki i przez 8 m z przedpokoju

W budynku 5-kondygnacyjnym z lat 90. XX w. zaprojektowana była wentylacja grawitacyjna z indywidualnymi przewodami. Okna zespolone drewniane zapewniały duży napływ powietrza, a kanały wentylacyjne, pomimo że mieszkanie jest na najwyższej kondygnacji, wyprowadzały je na zewnątrz. Nie było ognisk grzybów pleśniowych w mieszkaniu. Ostatnio przeprowadzono „modernizację” mieszkania polegającą na wymianie okien na szczelne bez nawiewników powietrza, obudowano grzejniki osłonami utrudniającymi wymianę ciepła, a wentylację „poprawiono” w taki sposób, że z sufitu łazienki wyprowadzono rurę spiro do przestrzeni wentylacyjnej stropodachu, a następnie przez zimną strefę poddasza, poziomo wyprowadzono ją na zewnątrz. Drugą rurę spiro poprowadzono z sufitu przedpokoju, poziomo około 8 m i wyprowadzono ją na zewnątrz (rys. 13).

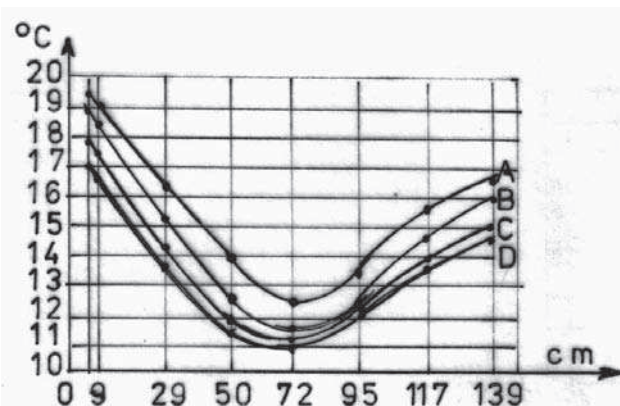
**Rys. 14.** Temperatura powierzchni ściany z kanałami wentylacyjnymi jest zróżnicowana; pomiary wykonano na poziomach A, B, C i D (1) (2) (3) (4) (5) (6) (7) nr kanału; kanał nr 4 nie jest używany

powietrza  $V = 0,0$  m/s, uchylenie okien nie skutkowało ruchem powietrza w przewodach, natomiast otwarcie drzwi wywoływało przepływ 0,2 m/s. Prawdopodobnie na wysokości 5 kondygnacji ruch powietrza w klatce schodowej wywołał pewne nadciśnienie, co wywołało ten nieznaczny ruch powietrza w poziomych rurach spiro. Brak wentylacji powoduje wzrost wilgotności powietrza, zwłaszcza w łazience. Jedną ze ścian w tym pomieszczeniu jest ściana z przewodami wentylacyjnymi. Pomiary temperatury na powierzchni tej ściany wykazały, że kanały środkowe nr 4 i 5 są wyziębione, prawdopodobnie nie są używane (rys. 14, 15).
