Marek Sitarz, Ilona Mańka, Adam Mańka

# Analiza zderzeń kontrolowanych tramwaju z samochodem osobowym oraz ciężarowym z punktu widzenia bezpieczeństwa pasażerów i motorniczych

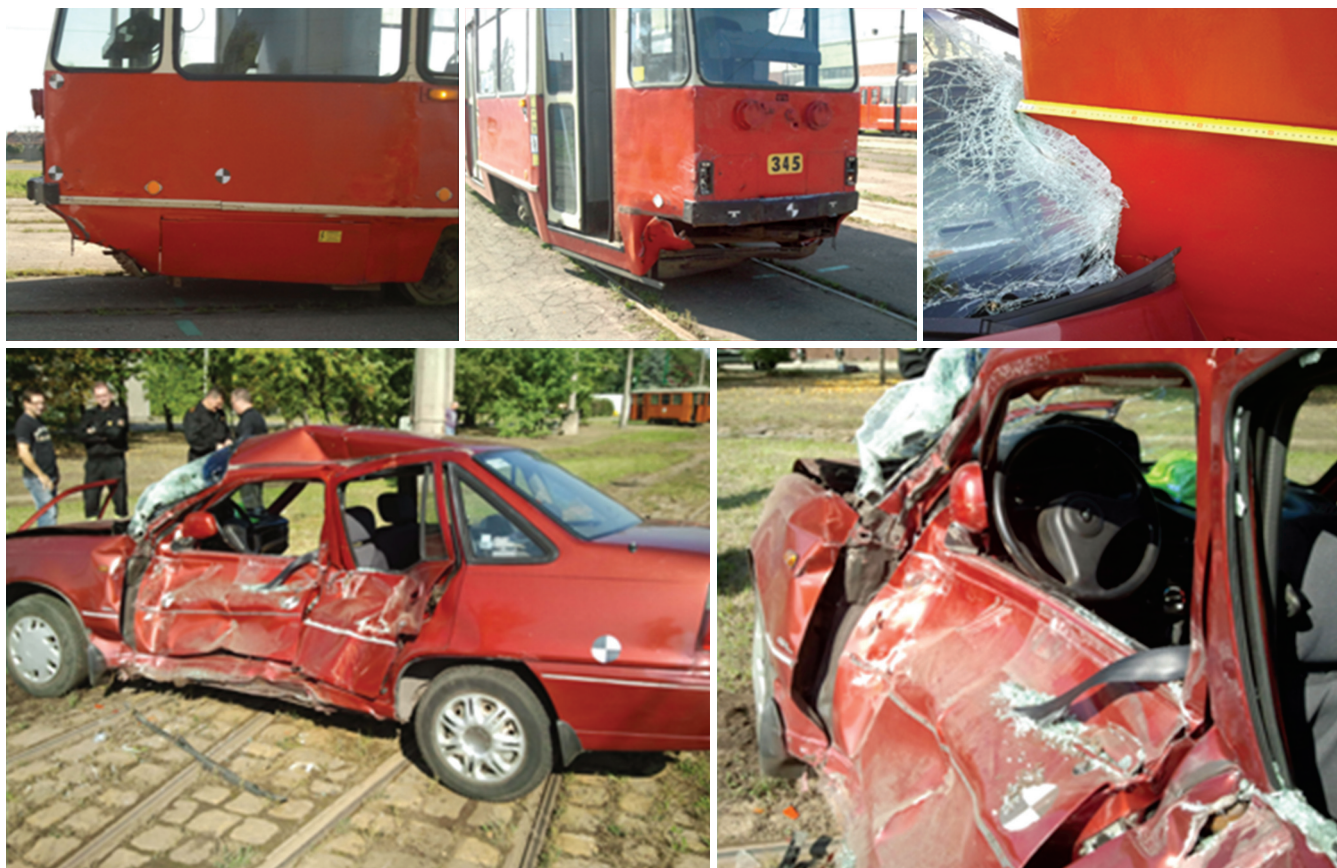
Fot. 1. Skutki zderzenia tramwaju z samochodem osobowym

Ze zdjęć wykonanych po zderzeniu tramwaju z samochodem osobowym – jak się można było spodziewać – widać, że uszkodzenia kabiny tramwaju są nieznaczne, w przeciwieństwie do uszkodzeń samochodu osobowego (fot. 1).

Pomimo relatywnie niewielkich prędkości zderzenia (36 km/h) uszkodzenie samochodu jest na tyle poważne, że bezsprzecznie kwalifikuje go do kasacji.

Zderzenie powoduje niewielkie uszkodzenia tramwaju. Podłuznica tramwaju nie ulega uszkodzeniu. Deformacji ulegają jedynie elementy poszycia na dole czoła tramwaju, które nie mają bezpośredniego wpływu na jego wytrzymałość czy bezpieczeństwo podróży. W trakcie zderzeń kontrolowanych światła tramwaju zostały uszkodzone dopiero po drugim zderzeniu tramwaju, nie

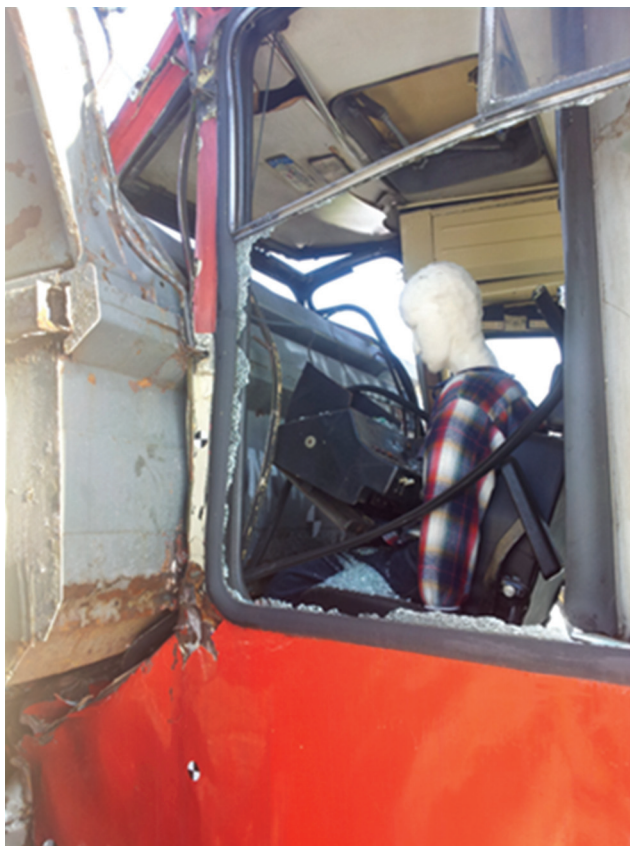
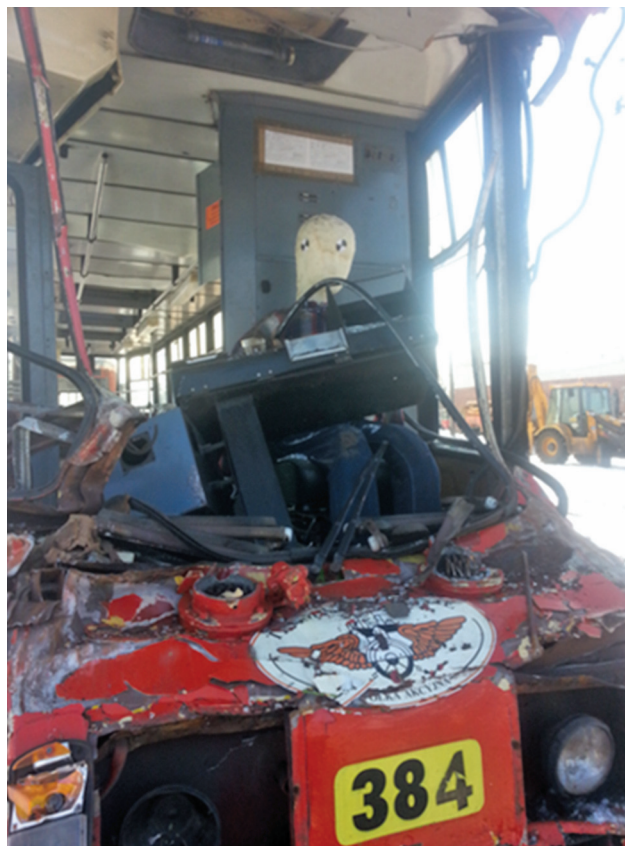
Fot. 2. Skutki zderzenia tramwaju z samochodem ciężarowym – widok z boku i przodu

Zupełnie odmiennie wygląda sytuacja w przypadku zderzenia tramwaju z samochodem ciężarowym. W przypadku tego typu zderzeń motorniczy, pomimo niewielkiej prędkości zderzenia, nie miałby większych szans na przeżycie, co zostało potwierdzone przez obecnych na miejscu ratowników medycznych oraz specjalistów straży pożarnej (fot. 2).

Motorniczy w wyniku zderzenia z samochodem ciężarowym uderza głową w pulpit sterujący, który zakleszcza również jego nogi oraz klatkę piersiową. Znaczne przemieszczenie pulpitu w głąb kabiny zostało wywołane penetracją kabiny przez burtę samochodu ciężarowego. Dodatkowo motorniczy zostaje obsypany szkłem, pochodzącym z rozbitej przedniej szyby tramwaju, a także zawartością znajdującą się w naczepie samochodu ciężarowego. Obrażenia motorniczego, powstałe w wyniku zderzenia tramwaju z samochodem ciężarowym, są nie tylko bardzo poważne, ale również bardzo rozległe, dlatego też tego typu zdarzenie byłoby z pewnością tragiczne w skutkach. Filmy uzyskane z przeprowadzonych *Crash testów* w sposób bezpośredni oddziałują na zwiększenie świadomości motorniczych, którzy często nie zdają sobie sprawy z zagrożeń wywołanych wypadkami komunikacyjnymi z udziałem samochodów ciężarowych.

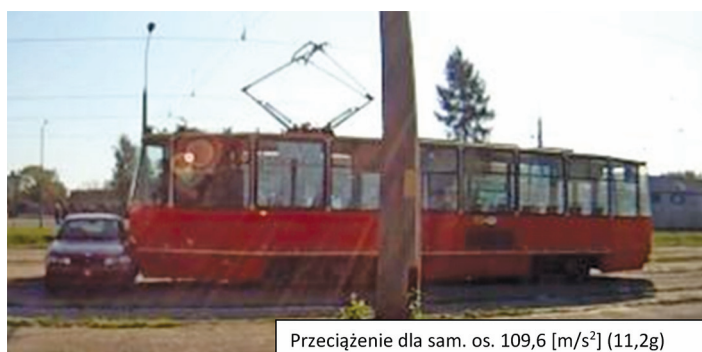
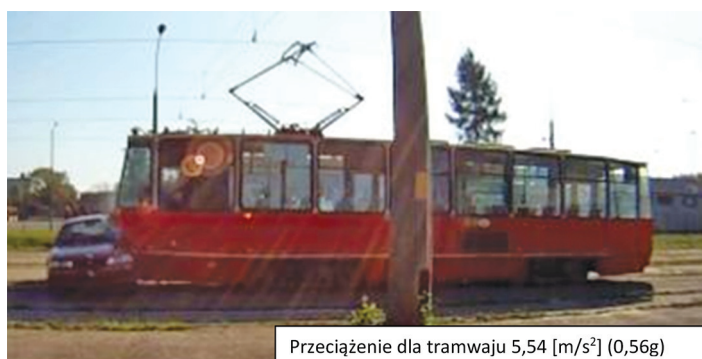
Przeciążenie dla sam. os. 109,6 [m/s<sup>2</sup>] (11,2g)

Przeciążenie dla tramwaju 5,54 [m/s<sup>2</sup>] (0,56g)

Fot. 3. Poklatkowa analiza obrazu zderzenia tramwaju poruszającego się w chwili zderzenia z prędkością 36 km/h z samochodem osobowym

W następnym etapie prac, na podstawie filmów nagranych podczas przeprowadzonych badań, przeprowadzono poklatkową analizę obrazu obu zderzeń, która wykazała, że podczas zderzenia z samochodem osobowym należy analizować zderzenie dwuetapowe. W pierwszym etapie dochodzi do kontaktu pojazdów, pod-

czas którego na samochód osobowy, przez ułamek sekundy, działa przeciążenie równe 11,2 g i dochodzi do uszkodzenia karoserii samochodu osobowego, bez jego przesunięcia, podczas gdy na tramwaj działa przeciążenie równe 0,56 g. W kolejnym etapie pojazdy poruszają się razem, nieznacznie wytracając swoją

prędkość, tj. o 4 km/h (fot. 3). Podczas zderzenia samochód osobowy zmienia swoją prędkość z 0 do ok. 32 km/h w 0,091 s, natomiast zmiana prędkości tramwaju to 4 km/h w 0,2 s. W dalszym etapie oba pojazdy poruszają się razem z prędkością 32 km/h, bez wyraźnego zmniejszenia prędkości, co skutkowało

koniecznością zdalnego uruchomienia hamulców tramwaju w celu zatrzymania obu pojazdów po próbie zderzenia (fot. 3).

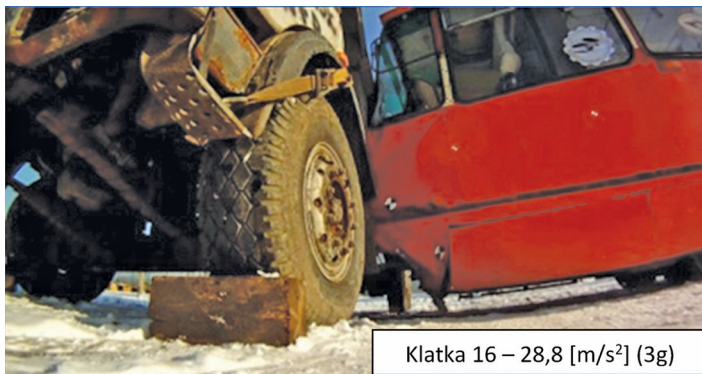
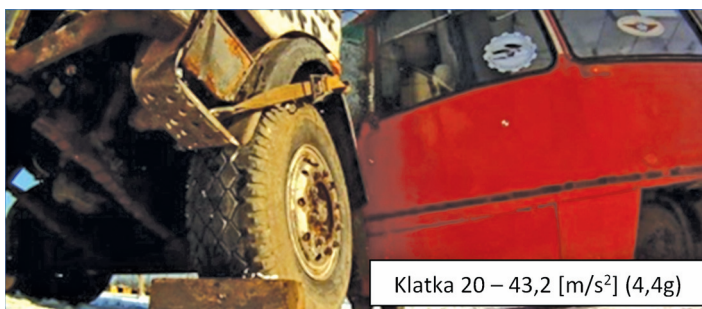
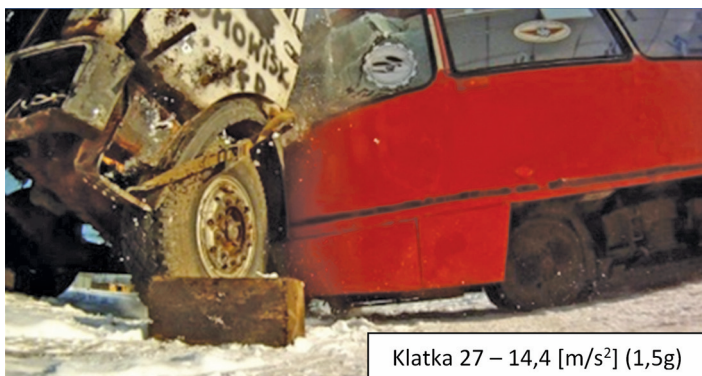
Klatka 16 – 28,8 [m/s<sup>2</sup>] (3g)

Klatka 20 – 43,2 [m/s<sup>2</sup>] (4,4g)

Klatka 27 – 14,4 [m/s<sup>2</sup>] (1,5g)

Fot. 4. Poklatkowa analiza obrazu zderzenia tramwaju poruszającego się w chwili zderzenia z prędkością 40 km/h z samochodem ciężarowym

W przypadku zderzenia tramwaju z samochodem ciężarowym można wyróżnić co najmniej trzy jego etapy. W pierwszym etapie dochodzi do kontaktu obu pojazdów z prędkością  $V_p = 36,288$  km/h, następnie po kontakcie prędkość tramwaju zmniejsza się do  $V_1 = 33,696$  km/h, po czym – po ruszeniu samochodu ciężarowego z miejsca (kontakt podłużnica–podłużnica) – prędkość zmniejsza się do  $V_2 = 29,376$  km/h. W momencie rozpoczęcia hamowania tramwaju w wyniku zderzenia, tj. po 0,3 s od zderzenia, tramwaj osiąga prędkość  $V_3 = 18,144$  m/s. W poszczególnych etapach na motorniczego działają przeciążenia zgodne z wielkościami pokazanymi na fotografii 4.
