Błędy przy deskowaniu elementów monolitycznych – studium przypadku

dr inż. Daniel Przywara, Katedra Mostów, Geotechniki i Procesów Budowlanych, Wydział Budownictwa i Architektury, Politechnika Opolska w Opolu

2. Awaria deskowania belki monolitycznej – studium przypadku

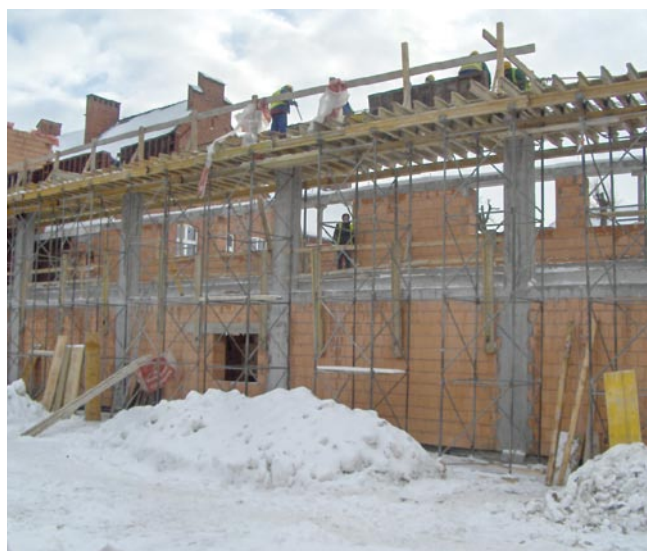
Rys. 8. Rusztowanie podporowe deskowania belki Bz-6; źródło: fotografie własne autora

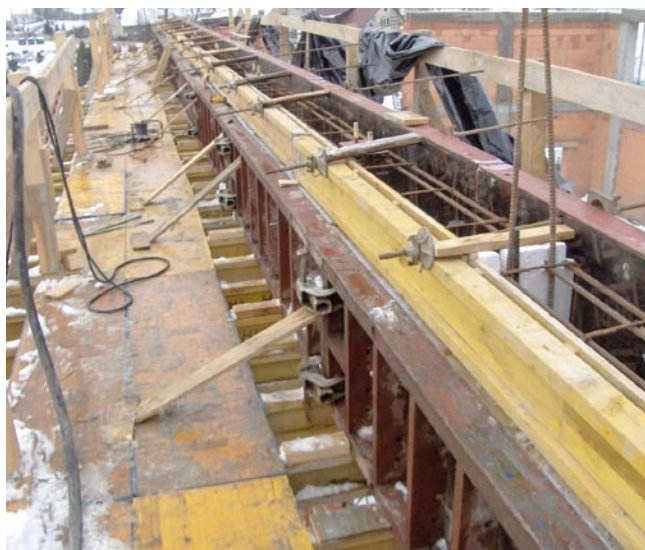
Rys. 9. Gotowe deskowanie belki Bz-6 przed betonowaniem; źródło: fotografie własne autora

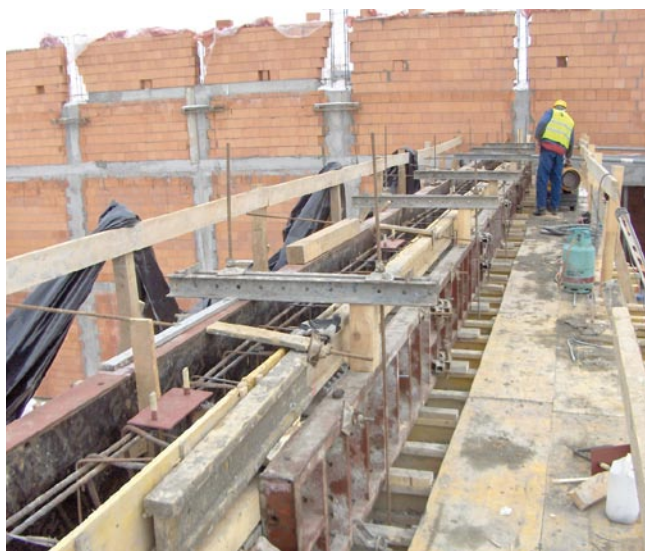
Rys. 10. Wzmocnienie deskowania belki Bz-6 (opis w tekście), źródło: fotografie własne autora

roboczego za pomocą systemowych szyn stalowych Peri (16) – górną, zaś dołem – bezpośrednio pod dźwigarami deskowaniowymi pomostu poprzez odcinkowe krawędziaki drewniane 10x10 cm (18). W celu stabilizacji poziomej szyny zamocowano dodatkowe słupki drewniane (15), całość zaś spięto ściągnięciami stalowymi długości 150 cm (17), skręcanyimi stalowymi nakrętkami (19).

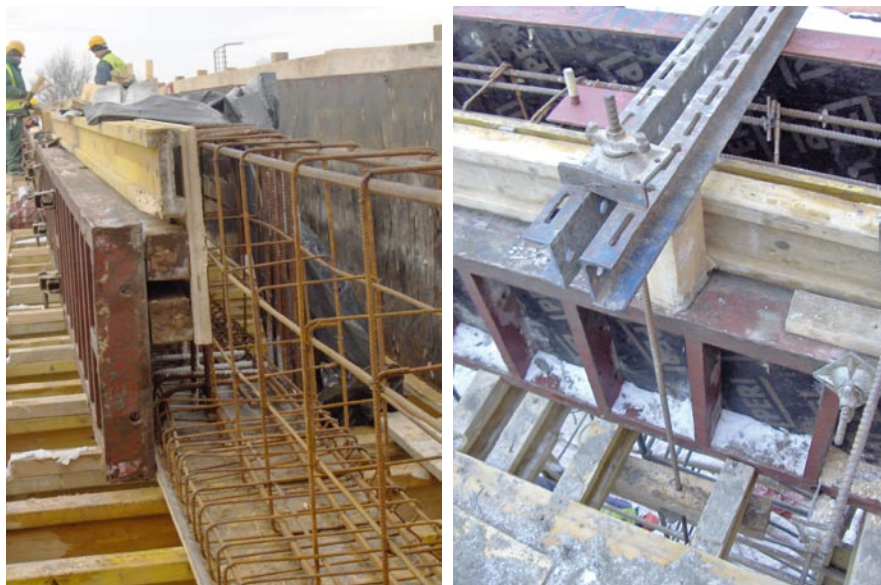
Rys. 11. Rozwiązanie deskowania belki Bż-6, nadające projektowany kształt geometryczny (po lewej), detal wzmocnienia deskowania przed drugim betonowaniem (opis w tekście); źródło: fotografie własne autora

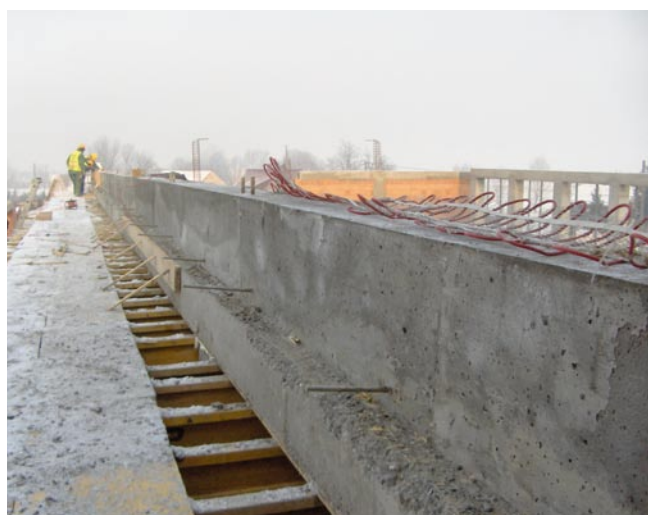
Rys. 12. Belka Bż-6 po rozdeskowaniu płyt i ściągów stalowych; źródło: fotografie własne autora
