Wtórne hydroizolacje poziome w rewaloryzacji zabytków

dr hab. inż.
WOJCIECH DROZD
Politechnika Krakowska
Wydział Inżynierii Lądowej
ORCID: 0000-0001-7978-2268

mgr inż.
MARCIN KOWALIK
Politechnika Krakowska
Wydział Inżynierii Lądowej
ORCID: 0000-0001-9679-8835

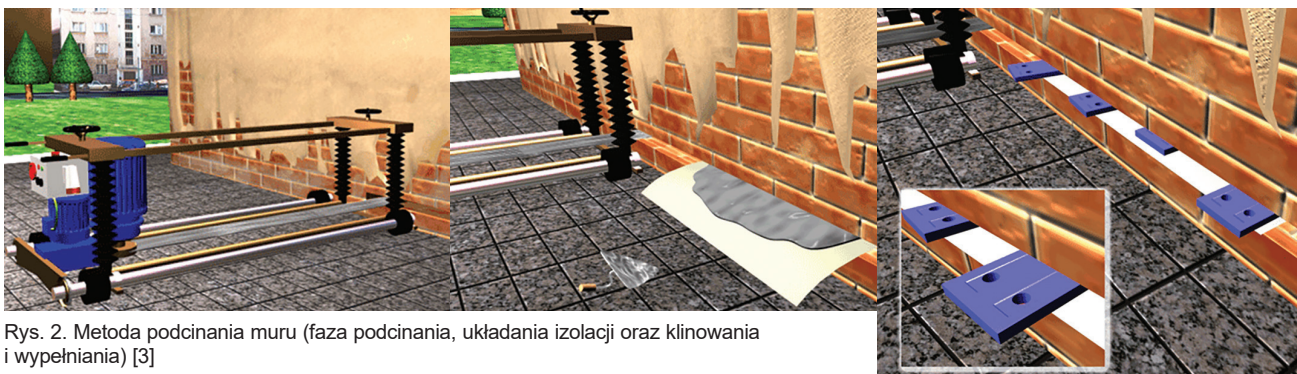
Rys. 2. Metoda podcinania muru (faza podcinania, układania izolacji oraz klinowania i wypełniania) [3]

Metoda polega na wykonaniu na całej grubości muru podcięcia na szerokość około 10 mm i wprowadzeniu w wyciętą spoinę pasa materiału przerywającego podciąganie kapilarne. Czynność ta jest związana ze znaczną ingerencją w statykę budowli i w związku

z tym najczęściej wykonuje się jednorazowo podcięcie na maksymalnej długości 1–1,5 m. Bezpośrednio po wsunięciu izolacji wbijane są kliny wykonane z tworzywa charakteryzu-

jące się bardzo wysoką wytrzymałością na ściskanie (min. 50 MPa) oraz minimalną odkształcalnością. Do wypełnienia pozostałych przestrzeni stosuje się odpowiednio zmodyfikowane zaczyny cementowe lub żywice.

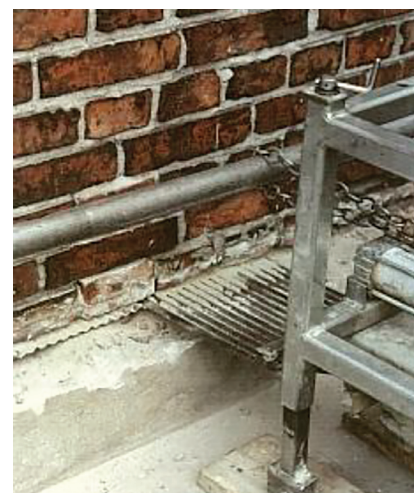
Rys. 3. Wbijanie blachy w spoinę za pomocą młota pneumatycznego [3]

Metoda stosowana w przypadku murów ceglanych lub kamiennych o niskiej i średniej wytrzymałości mechanicznej, w których występuje ciągła spoina pozioma. Polega na wciśnięciu, za pomocą specjalistycznej prasy lub młota pneumatycznego, falistej blachy ze stali szlachetnej (rys. 3.). Aby zapewnić skuteczne uszczelnienie, ostatnie dwie fale blachy muszą zachodzić na siebie (metoda na zakładkę). Jest to technologia, którą wykonuje się jednoetapowo, a więc podcięcie muru i wprowadzenie przepony izolacyjnej występuje w jednym cyklu pracy.

Do wykonywania uszczelnień poziomych stosuje się blachy ze stali chromowej, niklowo-chromowej lub niklowo-molibdenuowej. Chodzi o wyeliminowanie możliwości wystąpienia elektrolitycznego rozkładu warstwy izolacyjnej i tym samym jej zniszczenia. Należy stosować blachy faliste lub faldowe z ich ukształtowaniem biegnącym prostopadle do lica muru. Jest to związane ze zwiększeniem wytrzymałości blach na wyboczenie podczas pracy konstrukcji.
