Kościół św. Leonarda w Lipnicy Murowanej – analiza substancji zabytkowej. Wybrane zagadnienia

Church of St. Leonard in Lipnica Murowana —Analysis of Historic Substance: Selected Issues

Cytowanie / Citation: Budziakowski M., Piotrowska N., Kłusek M. Church of St. Leonard in Lipnica Murowana—Analysis of Historic Substance—Selected Issues. *Wiadomości Konserwatorskie – Journal of Heritage Conservation* 2020, 62:136–147

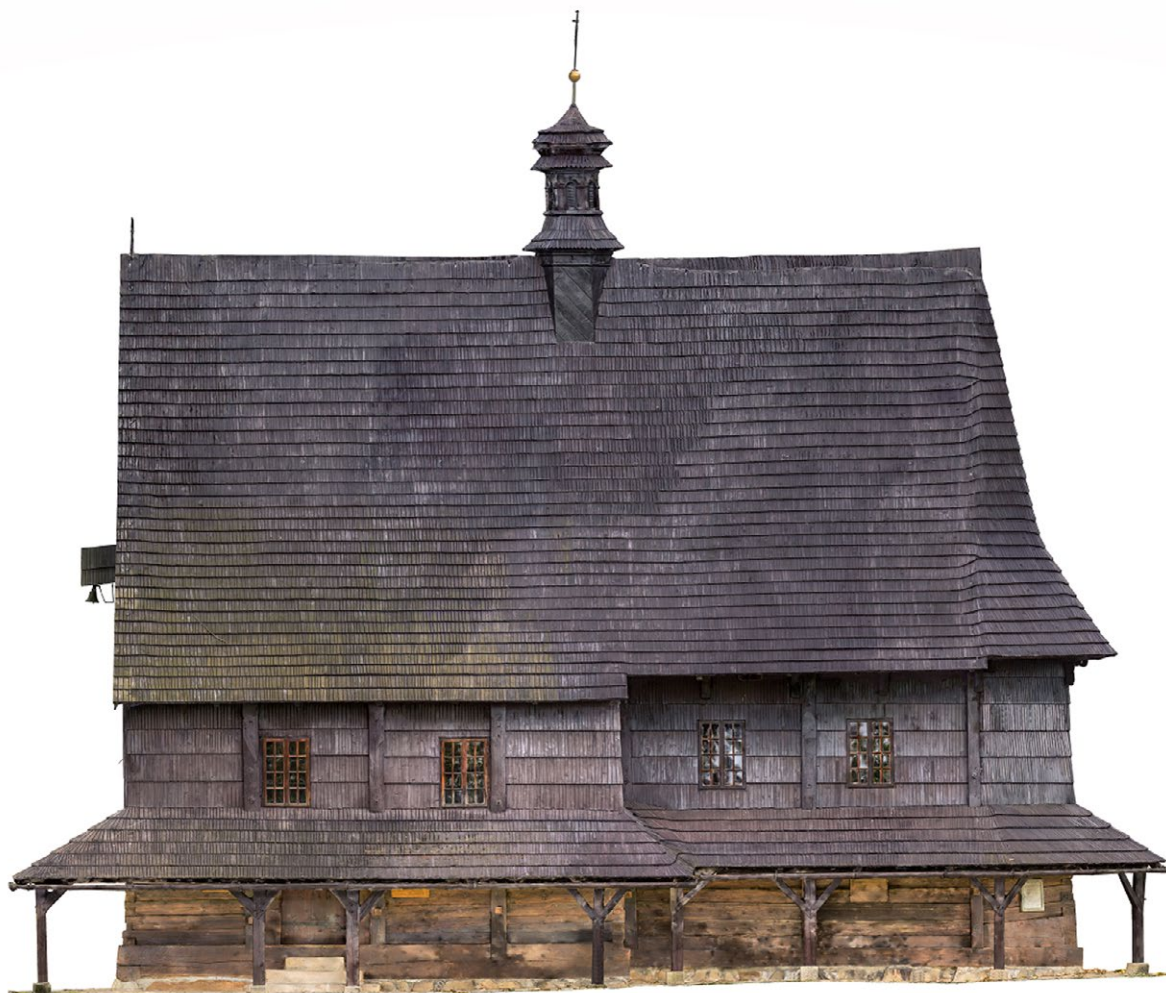
Ryc. 5. Elewacja kościoła, skan przestrzenny wykonany przez firmę 3delling, 2018.
 Fig. 5. Church facade, spatial scan performed by 3delling, 2018.

The Church of St. Leonard was erected as a timber building with a log-based structure. It was built on a plan comprised of two squares (a larger square that formed the nave and a smaller one that formed the presbytery which ended in a three-sided apse). The church's wooden log walls were placed on a stone base. The space of the church was covered with a flat, timber deck with coffers to its sides. These decks are painted and feature rich ornamentation. The building was surrounded with sobotas (peripheral arcades) during a later period, which, apart from a purely utilitarian function, also optically enlarged the church's massing.

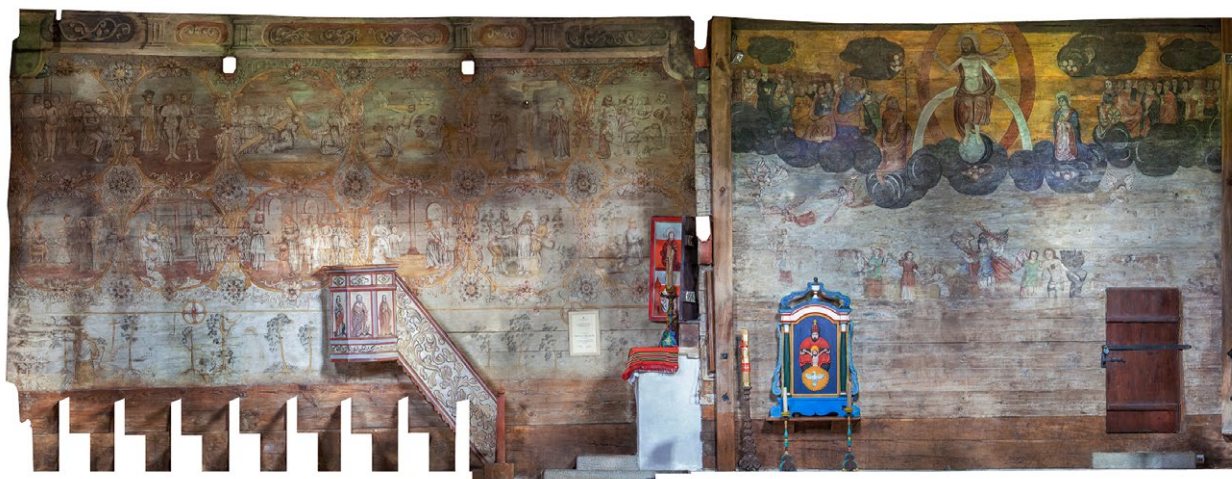
Ryc. 7. Północna ściana kościoła, skan przestrzenny wykonany przez firmę 3deling, 2018.

Fig. 7. Northern wall of the church, spatial scan performed by 3deling, 2018.

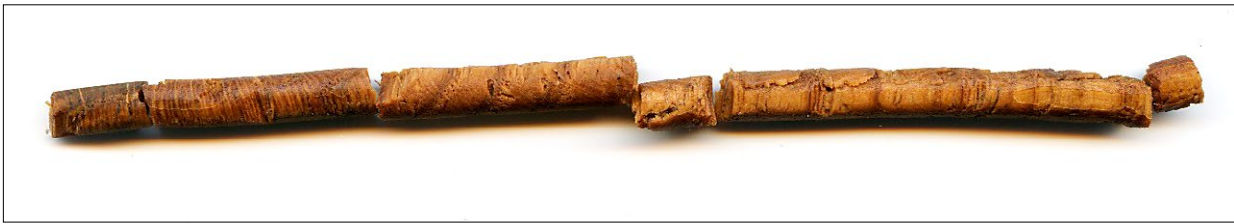
Ryc. 8. Fotografia rdzenia z zaznaczonymi przyrostami rocznymi dębu; fot. N. Piotrowska.

Fig. 8. Photograph of the core with marked growth rings of the oak tree; photo by N. Piotrowska.

Na podstawie analizy skanów i fotografii pobranego rdzenia stwierdzono, że rdzeń pochodzi z dębu i obejmuje 16 przyrostów rocznych. Ostatnie przyrosty wytworzone przez drzewa znajdują się na zewnątrz pnia, przy korze. Ponieważ próbka pochodzi z wewnętrznej części pnia, wyznaczony wiek nie odpowiada dokładnie momentowi ścięcia drzewa. Drzewo rosło co najmniej 14 lat dłużej, niż wskazuje wynik pomiaru. Ponadto zewnętrzna część drzewa, o nieznanym liczbie słoików, została ścięta podczas obróbki. W obrębie usuniętych słoików znajdowała się również warstwa bielasta, która w przypadku dębów rosnących na terenie Małopolski obejmuje 12 $+7/-6$ przyrostów. Dlatego w analizach

Based on analysis of scans and photographs of the core sample, it was concluded that the core was taken from an oak tree and amounts to 16 yearly growth rings. The final growth rings of trees are located on the outer surfaces of the trunk, near the bark. As the sample was collected from the internal part of the trunk, the resultant age did not precisely correspond to the moment of the tree's felling. The tree had grown at least 14 years longer than indicated by measurement results. Furthermore, the external part of the tree, with an unknown number of growth rings, was cut during carpentry work. The rings that were removed also included a layer of sapwood, which in the case of oak trees from Lesser Poland covers $12 +7/-6$ rings. This is why the date of the tree's felling was shifted by 26 ± 7 years relative to the dating result.

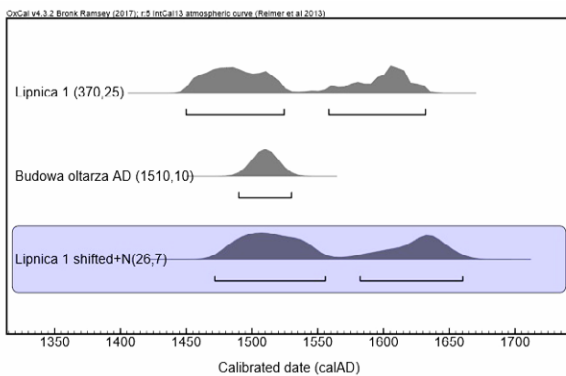
Ryc. 10. Rozkład prawdopodobieństwa; oprac. N. Piotrowska; od góry: 1 – rozkład prawdopodobieństwa wieku datowanej próbki; 2 – rozkład prawdopodobieństwa daty budowy ołtarza, przyjętej jako 1510 AD z niepewnością 25 lat; 3 – rozkład prawdopodobieństwa wieku kalendarzowego daty ścięcia drzewa – otrzymany wynik datowania przesunięty o 26 ± 7 lat kalendarzowych.

Fig. 10. Probability distribution; by N. Piotrowska; from the top: 1—Probability distribution of the age of the sample; 2—Probability distribution of the date of the altar's construction, assumed to be 1510 AD with an uncertainty of 25 years; 3—Probability distribution of the calendar age of the date of the tree's felling—dating result shifted by 26 ± 7 calendar years.
