Marek K. Lipnicki\*, Krzysztof Mroczek, Rafał Obłąkowski

Koli Sp. z o.o., Banino k/Gdańska

# Badania ultradźwiękowe PA osiowych wrębów wału i stopek łopatek stopni L-0 wirników NP turbin parowych dużej mocy – B+R i walidacja

## PAUT Inspection of axial steep groove and blade roots at LP steam turbine high power rotors – R&D and validation

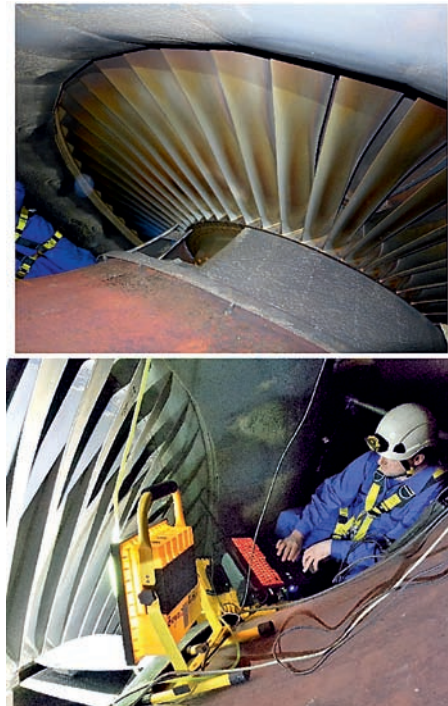
Rys. 2. Warunki pracy podczas badań w zamkniętej turbinie: a) okno w stożku osłaniającym wał wirnika, łopalki stopnia L-0, podesty robocze po obu stronach wału; b) operator z komputerem sterującym jednostką centralną PAUT i procesem skanowania wewnątrz układu przepływowego części NP.

Fig. 2. Work conditions during Inspection in closed turbine: a) cut-out window in the rotor shaft protecting cone, L-0 stage blades, work platforms on both sides of the shaft; b) operator inside LP turbine flow system with a laptop controlling PAUT instrument and scanning process.

Wyniki uzyskiwane wcześniej podczas prób badań techniką PAUT stopek łopatek w stanie zamontowanym we wrębach - w warunkach rzeczywistych (rys. 2 i 5) musiały być weryfikowane innymi metodami NDT (np. metodą magnetyczno-proszkową – rys.6, 2012r. i/lub metodą ACFM – rys.7, 2018r.) po wymontowaniu łopatek wskazanych po badaniu PAUT.

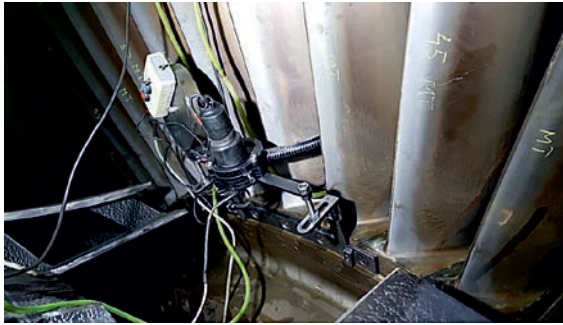
Rys. 3. Skaner PAUT do wrębów podczas badań stopnia L-0 – widok skanera w miejscu badania (montowany od strony wylotu pary).

Fig. 3. PAUT rotor groove scanner during L-0 stage inspection (mounted on the steam exhaust side).

Efekty kolejnych modernizacji są weryfikowane podczas badań wirników NP. Dotychczasowe próby laboratoryjne i badania w warunkach rzeczywistych potwierdziły, że opracowany system badania ostatnich stopni dedykowanym skanerem PAUT (rys. 3) jest skuteczny.

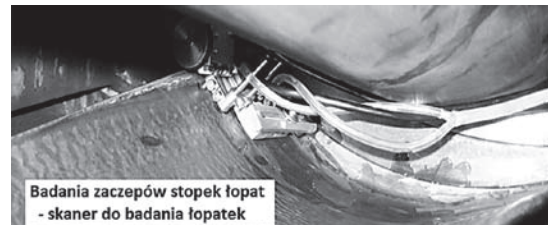
Rys. 5. Badanie stopek łopatek stopnia L-0 techniką PAUT w stanie zamontowanym.

Fig. 5. Stepple blade root PAUT inspection of the L-0 stage (without blades dismantling).

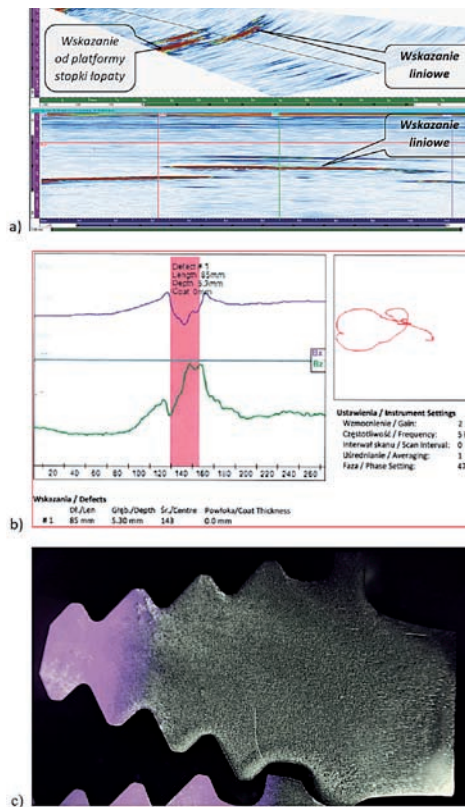
Rys. 7. Weryfikacja wyniku PAUT stopki łopaty badanej w stanie zamontowanym: a) wskazanie wykryte PAUT (ok. 80mm/5mm) - 3 łopaty jednego wirnika; b) potwierdzenie wymiarów metodą ACFM - 85mm/5,3mm; c) wygląd pęknięcia po przecięciu stopki łopaty we wskazanym miejscu.

Fig. 7. Verification of the PAUT mounted steeply blade's root inspection results: a) indication detected using PAUT (about 80mm/5mm) – 3 blades from the same rotor; b) confirmation of the results using ACFM method – 85mm/5,3mm; c) crack indication using MPI method on the cut-in-half steeply blade root.

Metoda ta potwierdziła wskazania, otrzymane za pomocą techniki Phased Array, na wszystkich trzech łopatkach, z dokładnością do części milimetra. Przykładowe wyniki badania ACFM dla najdłuższego wskazania znalezione na stopce łopaty, przedstawia rys. 7 b).

Wobec takich rezultatów, zdecydowano się dodatkowo przeciąć stopkę łopaty w połowie najdłuższego zarejestrowanego wskazania. Dla tak otrzymanego przekroju przeprowadzono badanie wizualne i następnie ponowne badania magnetyczno-proszkowe. Tym razem metoda MT okazała się skuteczna i potwierdziła wcześniejsze wyniki otrzymane ultradźwiękową techniką Phased Array i metodą ACFM. Rys. 7 c) przedstawia zdjęcie przekroju wraz ze wskazaniem widocznym podczas badań VT (lupa) i badań MT (UV-A).
