WZMOCNIENIE SKRZYNKOWEGO MOSTU TRAMWAJOWEGO IM. ROMANA DMOWSKIEGO NAD ODRĄ POŁUDNIOWĄ WE WROCŁAWIU¹

Jerzy BROŚ*, Grzegorz SIERKA*, Bartosz PLASZCZYK*,
Józef RABIEGA**

ADAPTATION TO HIGHER LOAD CAPACITY REQUIREMENTS OF BOX GIRDER ROMAN DMOWSKI BRIDGE OVER ODRA POŁUDNIOWA RIVER IN WROCLAW

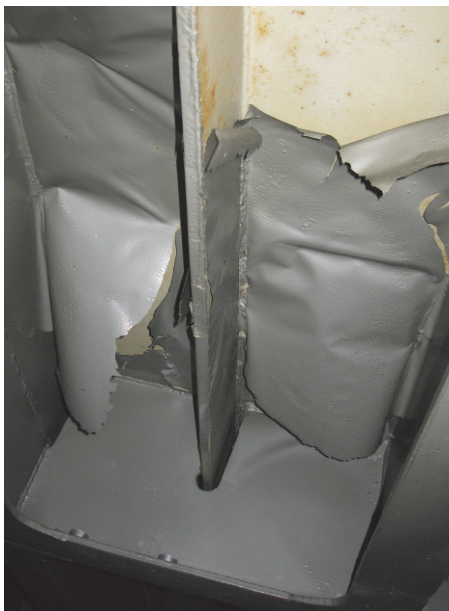
Rys. 4. Wadliwie odtworzenie powłoki antykorozyjnej w ramach bieżącego utrzymania

W toku prac poprzedzających projektowanie stwierdzono zastosowanie niskostopowej stali o podwyższonej wytrzymałości w gatunku 18G2A dla elementów konstrukcyjnych przęseł. Wizje lokalne na obiekcie wykazały szereg uszkodzeń związanych z niewłaściwą realizacją i utrzymaniem obiektu. Wykazano m.in. niewłaściwe zabezpieczenie antykorozyjne stali konstrukcyjnej przęseł prowadzące do ognisk korozji powierzchniowej (rys. 4) oraz szereg błędów na etapie wytworzenia i scalenia ustroju nośnego mających znaczący wpływ na podejście projektantów wzmocnienia do sposobu dostosowania konstrukcji do stawianych wymagań. Stwierdzono błędy wykonawcze związane ze scaleniem międzydźwigarowych segmentów pomostu (rys. 6) oraz wyboczenie lokalne ściany skrzynki w strefie nad podporą pośrednią, będącą konsekwencją przeciążeń na etapie lewarowania konstrukcji. W miejscu utraty stateczności, w trakcie budowy wprowadzono program naprawczy mający na celu dodanie elementów zwiększających sztywność ścianki pionowej (rys. 5). Stan techniczny przęseł na dzień inwentaryzacji przęseł określono jako dostateczny.

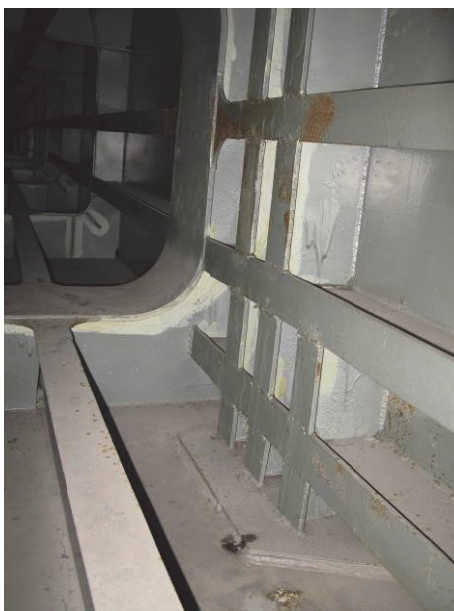
Rys. 5. Strefa wzmocnienia wyboycznej, pionowej ścianki dźwigara skrzynkowego

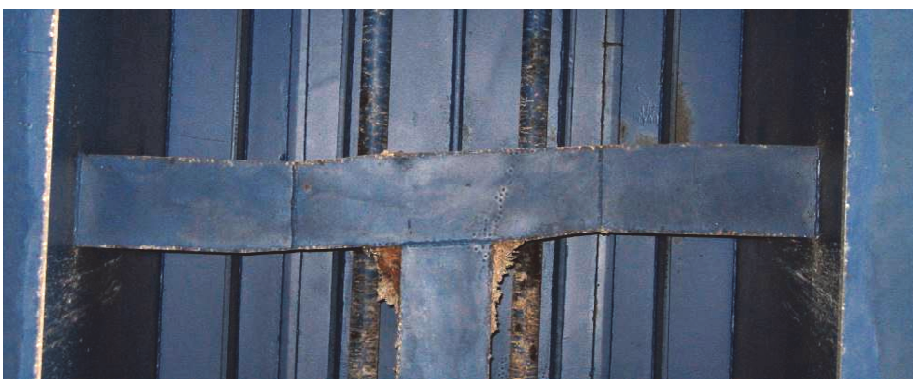
Rys. 6. Widok od dołu na poprzecznicy przęsłową o zaburzonej geometrii będącej konsekwencją błędów na etapie wytworzenia i montażu konstrukcji

Po wykonaniu szeregu pomiarów geodezyjnych, uwzględniających dobowy cykl pracy konstrukcji od oddziaływań termicznych, uzyskano trójwymiarowy obraz odchyłek wykonawczych od teoretycznej geometrii, zawartej w dokumentacji archiwalnej. Niedokładność montażu pomostu oraz wymagania w zakresie projektowania niwelety tramwajowej już na etapie koncepcji wykluczały użycie rozwiązań zabudowy nawierzchni o stałym przekroju, dopasowanej do geometrii płyty pomostowej.
