# Hermon – środek do odgrzybiania i hydrofobizacji murów. Istota działania i doświadczenia praktyczne

Mgr inż. Bogdan Stanisław Kłosiński, OKTIMA Sp. z o.o.

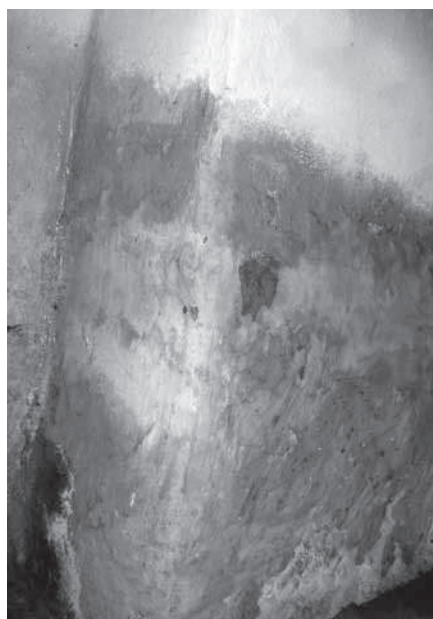
**Rys. 2.** Widok zawilgoconego muru betonowego – niżej oraz żelbetowego – wyżej przed przystąpieniem do prac osuszających Hermonem i schemat posadowienia ściany/fundamentu tego zawilgoconego obiektu (opracowanie własne)

powyżej, jak i poniżej izolacji poziomej nie kończą się i rozwijają losowo. Materiały budowlane, takie jak: cegła, kamień, beton, charakteryzują się – stosownie do rodzaju – zróżnicowaną porowatością, co skutkuje dobrym wchłanianiem elektrolitu oraz mikroflory i mikrofauny. W degradacji muru lub konstrukcji udział ma korozja termiczna i gazy murowe. Zarejestrowane przykłady korozji murów żelbetowego i ceglanego przedstawiono na rysunkach 2 i 3.

Pomieszczenie piwniczne budynku mieszkalnego po 30 latach eksploatacji (stan przed nałożeniem preparatu Hermon) przedstawia rysunek 2.

Za żelbetowym murem piwnicznym, w odległości ok. 5 m, znajduje się klasyczny dren gruntowy (wykop nieocembrowany, wypełniony kamieniami, przykryty humusem z roślinnością trawiastą), bez jakiegokolwiek odwodnienia bruzdy fundamentowej. Woda gruntowa okresowo stabilizuje się ok. 10 cm p.p.t., w okresach suchych dren pionowy jest bez wody. Infiltrująca woda atmosferyczna nie ma odpływu z bruzdy fundamentowej. Wokół budynku brak systemu odwadniającego z wyjątkiem 1 drewnianego pionowego sięgającego stropu warstwy słabo przepuszczalnej (Pd//Gp). W przypadku pokazanym na rysunku 3 podłoże gruntowe budują utwory spoiste. Podłoże budowlane jest bez drenażu, otoczenie polne. Możliwa wyłącznie infiltracja wód atmosferycznych spływających ze ścian i z zastoisk powierzchniowych. Pod wpływem różnych czynników środowiska naturalnego o charakterze fizykochemicznym i mikrobiologicznym, zwłaszcza przy zagrożeniu ekstremalnymi zjawiskami klimatycznymi oraz wymuszonymi, zmiennymi wartościami parametrów fizycznych, zachodzą procesy degradacji materiałów muru ceglanego. Wskutek działania złożonych zjawisk następuje degradacja i przekształcenie konstrukcji murowej (cegła, beton) w strukturę przypominającą „gąbkę” chłonącą wodę.

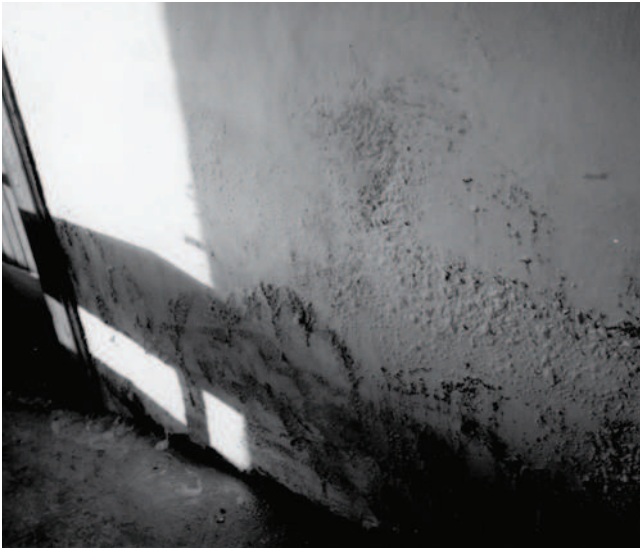
Rys. 3. Widok zawilgoconego muru ceglanego przed przystąpieniem do prac osuszających Hermonem i schemat posadowienia ściany tego zawilgoconego obiektu (opracowanie własne)

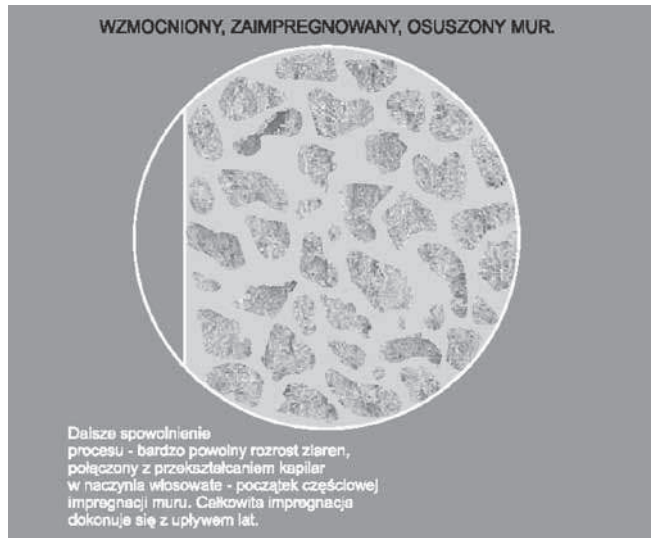
**Rys. 9.** Schemat muru po zadziałaniu Hermonu I, Hermonu II, Hermonu III i Hermonu IV; koniec procesu osuszania, odgrzybiania i hydrofobizacji muru, a w konsekwencji jego odbudowy (opracowanie własne)

Podanie preparatu Hermon III powoduje dalsze spowolnienie prędkości rekonstrukcji muru. W wyniku tego prędkość wyzwalania naprężeń wewnętrznych jest wielokrotnie większa od prędkości ich narastania. Hermon IV zabezpiecza zaś mur przed ponownym wnikaniem elektrolitu, np. poprzez sorpcję do wnętrza muru. Podstawą skuteczności preparatu Hermon I jest szybka migracja wewnętrzna poprzez system makropor spełniających rolę arterii transportujących do mezopor, a zwłaszcza do mikropor. W nich zachodzą reakcje chemiczne w sposób uporządkowany prowadzące do wytworzenia trwałych wiązań chemicznych oraz eliminacji pierwotnego ładunku powierzchniowego. Zjawiskom tym towarzyszy szybka krystalizacja roztworu porowego w objętości uzupełnionej i wytworzenie nowych struktur

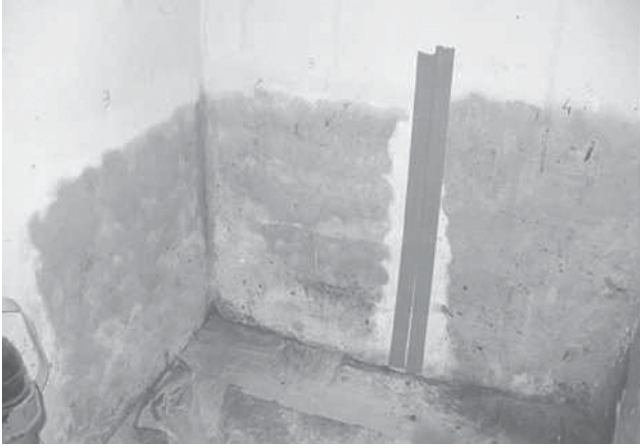
**Rys. 10.** Widok ściany po kilku sekundach od nałożenia preparatu Hermon I – gwałtowne wyraszanie – połączone z rekrytalizacją wewnętrznej struktury muru żelbetowego (fot. własna)

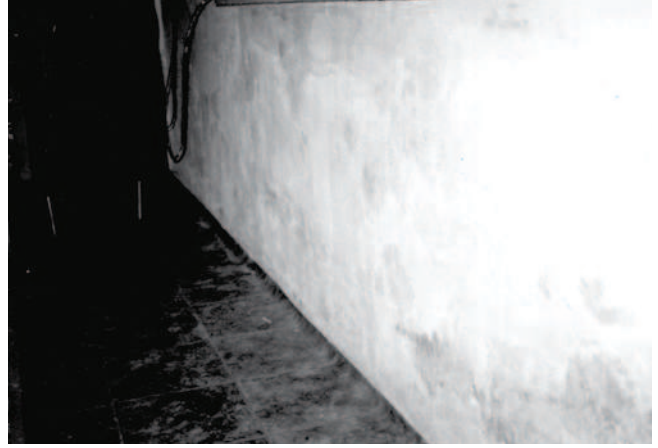
**Rys. 13.** Widok ściany po upływie trzech miesięcy od zakończenia prac preparatem Hermon (fot. własna)

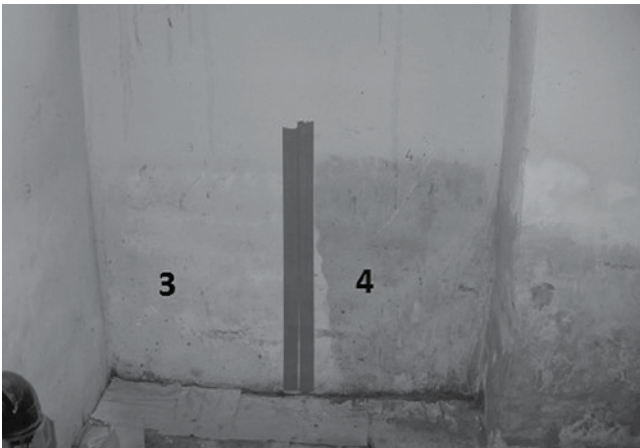
**Rys. 11.** Widok ściany po dwóch miesiącach od rozpoczęcia prac preparatem Hermon. Cała powierzchnia była sucha, pozbawiona przebarwień i wykwitów, jednorodna i twarda. Powierzchnie zabezpieczone innymi preparatami były lekko wilgotne (w szczególności ta zabezpieczona Ahydrosilem – fragment muru nr 4). Preparat Hermon został naniesiony na fragment muru nr 3 (fot. własna)

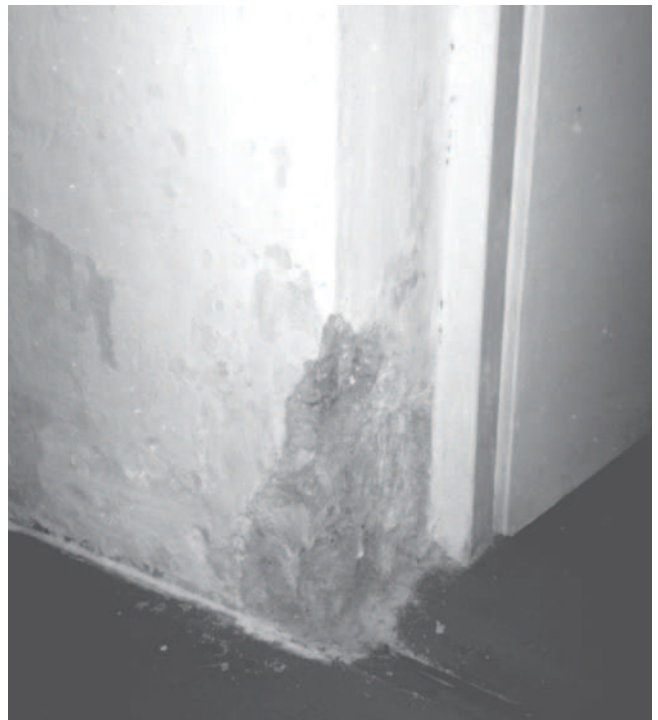
**Rys. 14.** Widok ściany środkowej wewnątrz budynku po upływie trzech miesięcy od zakończenia prac preparatem Hermon; w procesie mineralizacji mikroflory i mikrofauny wraz z gazami mурowymi spowodowały odrzucenie fragmentu tynku z narożnika (fot. własna)

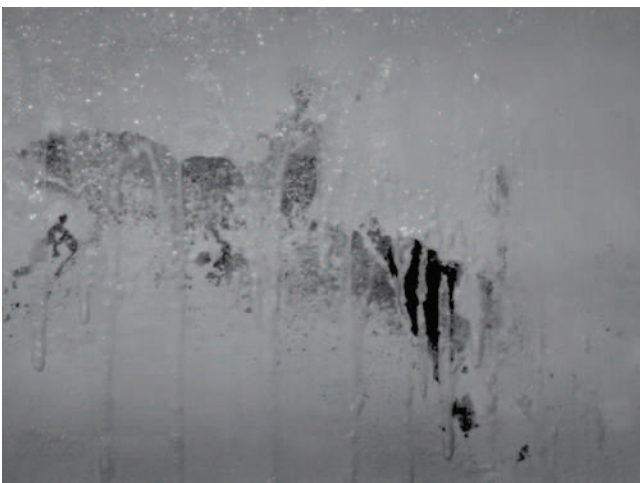
**Rys. 12.** Widok ściany po kilku sekundach od nałożenia preparatu Hermon – wyrzut nadmiaru elektrolitu (fot. własna)

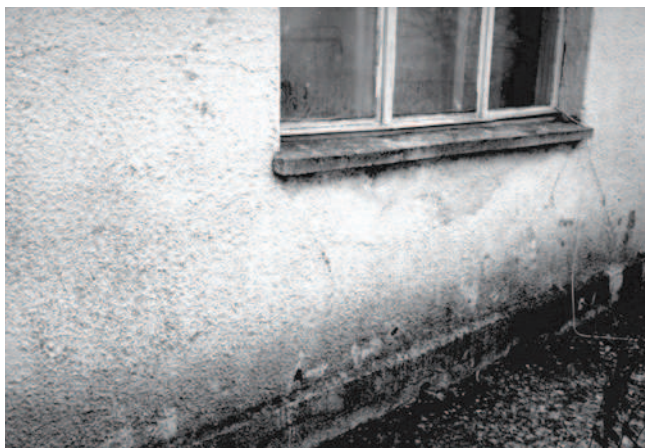
**Rys. 15.** Widok ściany zewnętrznej budynku przed przystąpieniem do osuszania (fot. własna)

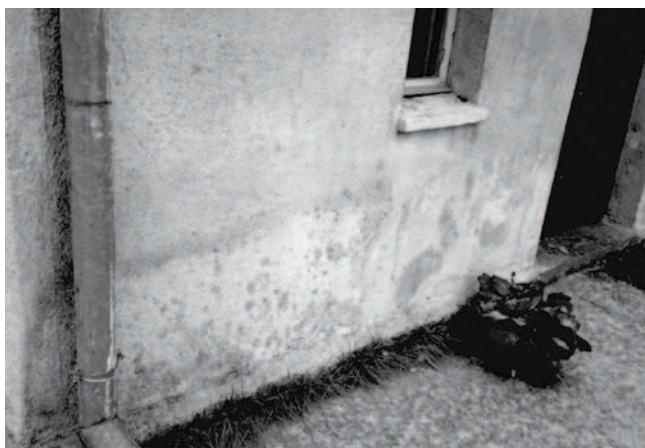
**Rys. 16.** Widok zewnętrznej ściany budynku po upływie trzech miesięcy od ukończenia prac preparatem Hermon. Mchy i porosty nie zostały usunięte mechanicznie, lecz uległy mineralizacji (fot. własna)

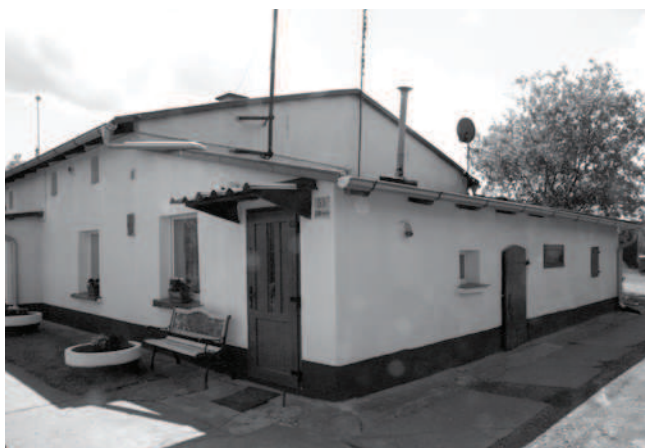
**Rys. 17.** Widok ścian budynku po 25 latach od zakończenia osuszania systemem Hermon (fot. własna)
