USZKODZENIA ELEKTRONICZNYCH LICZNIKÓW ENERGII ELEKTRYCZNEJ W WYNIKU NIEWŁAŚCIWEGO DOBORU OGRANICZNIKÓW PRZEPIĘĆ

Streszczenie: W artykule scharakteryzowano narażenia udarowe liczników energii elektrycznej. Zaprezentowano wyniki próby udarowej przyłącza kablowego zasilanego z napowietrznej linii napowietrznej nn zabezpieczonej liniowym ogranicznikiem przepięć. Przyłączy wyposażone zostało w elektroniczny licznik energii elektrycznej. Badanie przeprowadzono dla układu pracującego pod napięciem, z wykorzystaniem prądu udarowego 10/350 μ s o wartości szczytowej 3 kA. W wyniku analizy zaobserwowano eksplozję ogranicznika przepięć i uszkodzenie licznika.

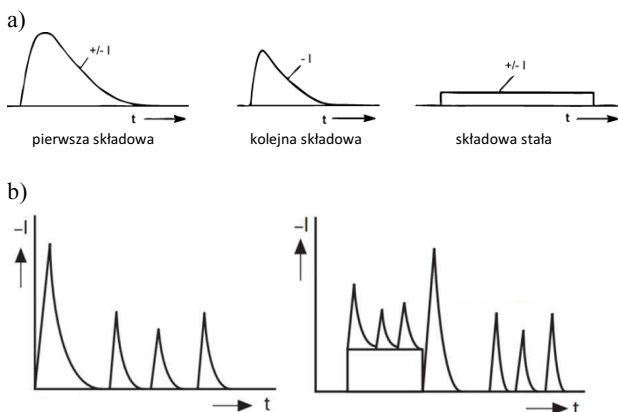
W przypadku najbardziej niebezpiecznym może dojść do bezpośredniego wyładowania piorunowego w linię napowietrzną. Należy zwrócić szczególną uwagę na charakter losowy zjawiska - rys. 2. Trudno jest przewidzieć rzeczywistą liczbę kolejnych składowych wyładowania piorunowego.

Rys.2. Normatywny (a) [2,3] i możliwy do wystąpienia (b) kształt i sekwencja występowania składowych prądu doziemnego wyładowania piorunowego [2,3,4]

W rzeczywistych warunkach bardzo często się zdarza sytuacja, w której przyjęty w normach kształt i sekwencja występowania kolejnych składowych doziemnego wyładowania piorunowego jest inna. Ten fakt dodatkowo zwiększa poziom narażenia liczników energii elektrycznej na uszkodzenie.

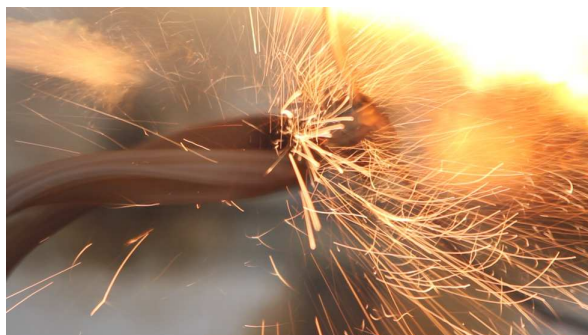
W wyniku przeprowadzonej próby doszło do eksplozji zainstalowanego warystorowego ogranicznika przepięć, bezpiecznika mocy i topikowego w przyłączy. Zaobserwowano również uszkodzenie licznika energii elektrycznej. Na kolejnych rysunkach zaprezentowano zdjęcia poklatkowe wykonane podczas badań.

Rys. 6. Eksplozja liniowego ogranicznika przepięć

Należy zauważyć, iż stosowanie ograniczników przepięć typu 2 do ochrony przyłączy napowietrznych jest niewystarczające. Ta błędna i często stosowana praktyka w zakładach energetycznych może w przyszłości doprowadzić do lawinowo rosnących strat związanych z koniecznością wymiany liczników energii elektrycznej. Jest ona również sprzeczna ze strefową koncepcją ochrony odgromowej i przepięciowej [1].

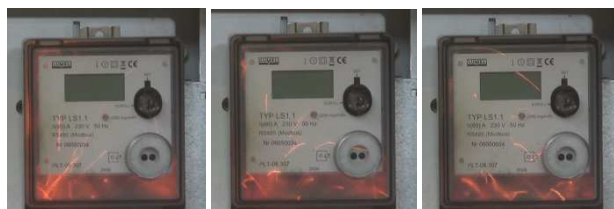
Rys. 7. Zdjęcia poklatkowe licznika energii elektrycznej podczas badań

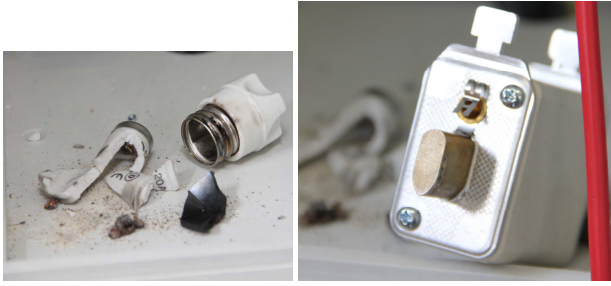
Rys. 9. Zniszczone bezpieczniki

Po zakończeniu testów, wymianie zniszczonych bezpieczników zaobserwowano, że licznik energii elektrycznej pomimo uszkodzenia w dalszym ciągu dostarcza energię elektryczną do odbiorcy nie pełniąc swojej funkcji kontrolno-rozliczeniowej.
