## **ANALIZA ZDARZENIA – STUDIUM PRZYPADKU: POŻAR HALI PRODUKCYJNEJ W ZAKŁADZIE PRZETWÓRSTWA MIĘSNEGO EKSPORT IMPORT JBB W ŁYSYCH\***

### **Event Analysis – a Case Study: Fire of the Production Hall in Meat Handling Plant Import-Export JBB in Łyse**

## 2. Studium przypadku – analiza zdarzenia „Pożar hali produkcyjnej w Zakładzie Przetwórstwa Mięsnego Eksport Import JBB”, 29 czerwca 2009 r. w miejscowości Łyse<sup>3</sup>

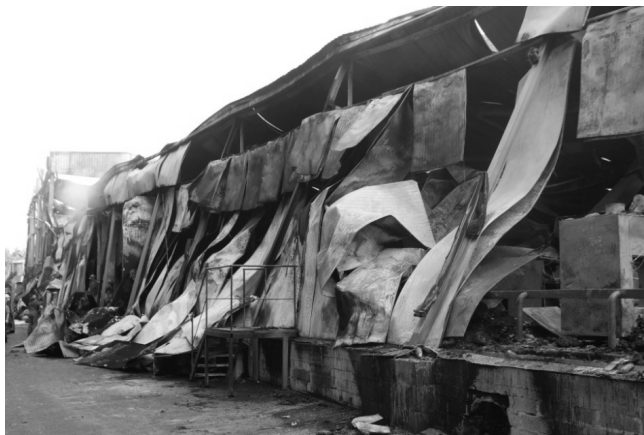
**Ryc. 4.** Widok zniszczonej hali produkcyjno-magazynowej [2]  
**Fig. 4.** View of the destroyed production and storage hall [2]

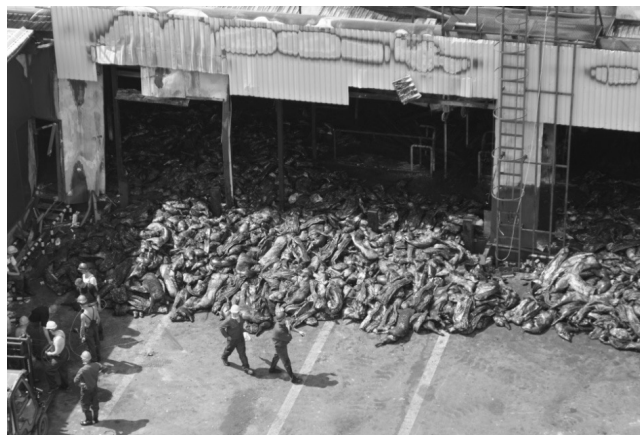
**Ryc. 7.** II etap działań – usuwanie z obiektu półtuszy zwierzęcych [2]  
**Fig. 7.** Phase II activities – removal of animal carcasses from the hall [2]

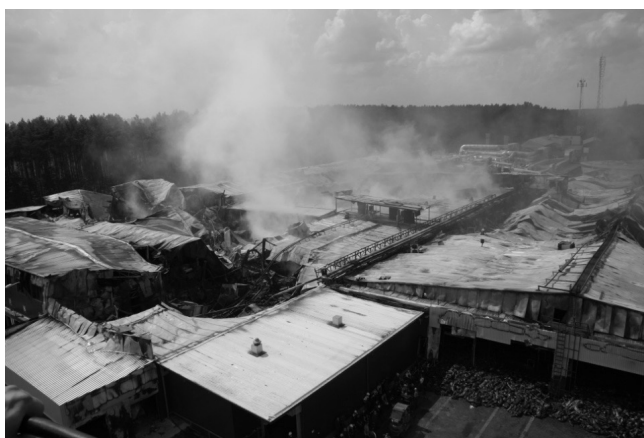
**Ryc. 5.** Widok z góry zniszczonej hali produkcyjno-magazynowej [2]  
**Fig. 5.** Top view of the destroyed production and storage hall [2]

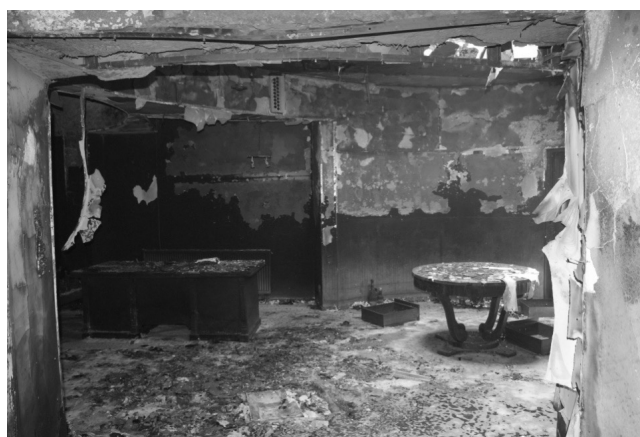
**Ryc. 8.** Zniszczenia części administracyjnej [2]  
**Fig. 8.** The destruction of the administrative part [2]

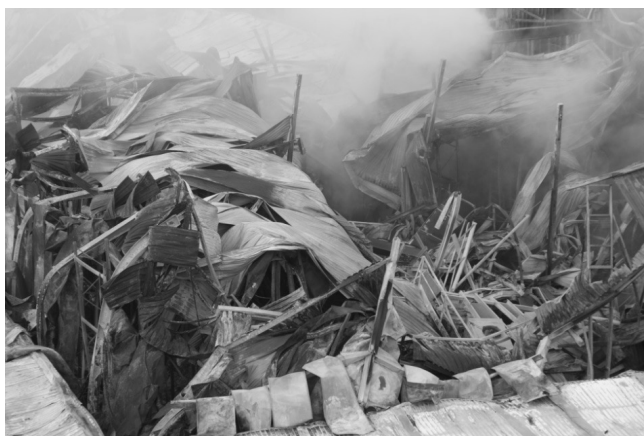
**Ryc. 6.** Widok zniszczonej w wyniku pożaru konstrukcji hali produkcyjno-magazynowej [2]  
**Fig. 6.** View of the construction of the production and storage hall destroyed by fire [2]

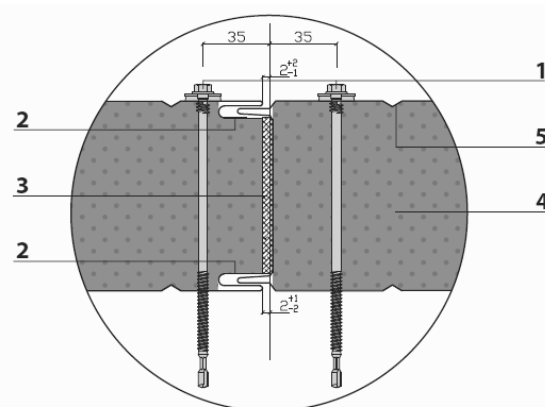
Ryc. 9. Płyta ścienna PWS. 1 – łączniki mocujące, 2 – zamek zwiększający szczelność styku, 3 – taśma poliuretanowa samoprzylepna PUS, 4 – rdzeń ze styropianu, 5 – profilowane okładziny zewnętrzne [7].

Fig. 9. PWS Sandwich panel – Wall type. 1 – joint fasteners, 2 – double sided shape of the panel joint in the form of a double lock, increasing the joint tightness, 3 – self adhesive polyurethane tape PUS, 4 – self extinguishing expanded polystyrene, 5 – profiled external facing [7].

Należy zaznaczyć, że z powodu usytuowana wypełnienia pomiędzy blachami (Ryc. 9 i 10) podczas pożaru powstają zupełnie inne warunki palenia i rozwoju pożaru niż na otwartej przestrzeni. Powyższe wynika między innymi z ograniczonej wymiany ciepła, jego kumulacji, ograniczenia wymiany gazowej, w szczególności produktów rozkładu termicznego, występowania powietrza w pęcherzykach wypełnienia, zastosowania klejów podtrzymujących palenie. Ponadto przedmiotowe elementy budowlane (płyty warstwowe), oparte na ramie stalowej, stanowiły dużą powierzchnię niepodzielną na mniejsze obszary materiałami niepalnymi (Ryc. 9 i 10), a to powodowało nieograniczone dynamiczne rozprzestrzenienie się pożaru wewnątrz ścian i stropów. Obowiązujące w analizowanym okresie krajowe przepisy techniczno-budowlane nie przewidywały potrzeby stosowania na połączeniach płyt warstwowych materiałów uniemożliwiających rozwój pożaru np. wełny mineralnej – takie rozwiązania techniczne stosowane były już w Europie Zachodniej.

Konstrukcja płyt warstwowych uniemożliwiała także dotarcie środka gaśniczego do palącego się wypełnienia, a konstrukcja obiektu z uwagi na zastosowaną najniższą klasę odporności pożarowej uniemożliwiała, ze względów bezpieczeństwa, lokalizację stanowisk gaśniczych wewnątrz obiektu i na jego dachu.

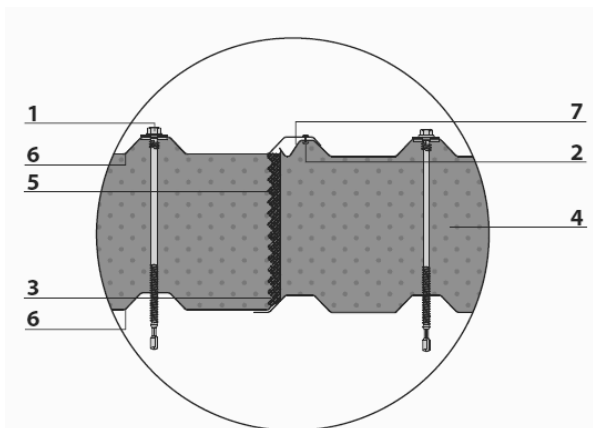
**Ryc. 10.** Płyta warstwowa PWD. 1-łączniki mocujące, 2- łącznik samo wierzący lub nit zrywalny, 3- taśma poliuretanowa samoprzylepna PUS, 4- rdzeń ze styropianu, 5- styk frezowany, 6- trapezowe profilowanie okładzin, 7- rowek kapilarny odprowadzający wodę

**Fig. 10.** PWD Sandwich panel – Roof type. 1 – joint fasteners, 2 – self-drilling fasteners or pop rivet, 3 – self adhesive polyurethane tape PUS, 4 – self-extinguishing expanded polystyrene, 5 – unique custom milled joint, enabling easier installation and mutual pressing of the panels as well as improving thermal insulation, 6 – trapezoidal profile of the facing improving the load – bearing capacity of the roof panel, 6 – chamber – water draining capillary groove

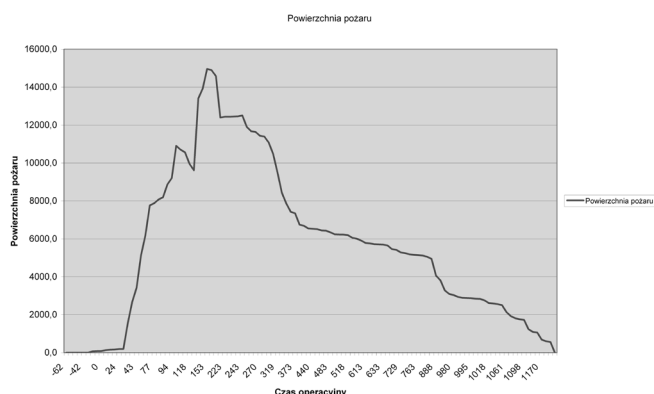
Ryc. 11. Powierzchnia pożaru w funkcji czasu operacyjnego [2]

Fig. 11. Fire area as a function of the operational time [2]

Liczbę zastępów prowadzących działania ratowniczo-gaśnicze na tle wielkości powierzchni pożaru najlepiej zilustruje porównanie wykresu krzywej powierzchni pożaru (Ryc. 11.) w czasie z wykresem zmiennej w czasie działań ilości ratowników (Ryc. 12.)

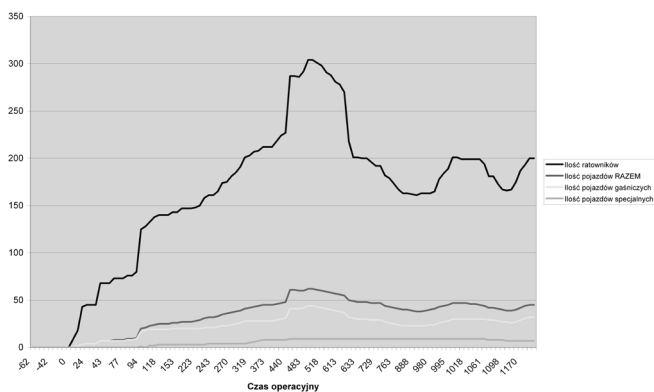
Ryc. 12. Ilość ratowników i pojazdów w odniesieniu do czasu operacyjnego [2]

Fig. 12. Number of rescuers and vehicles as a function of the operational time [2]

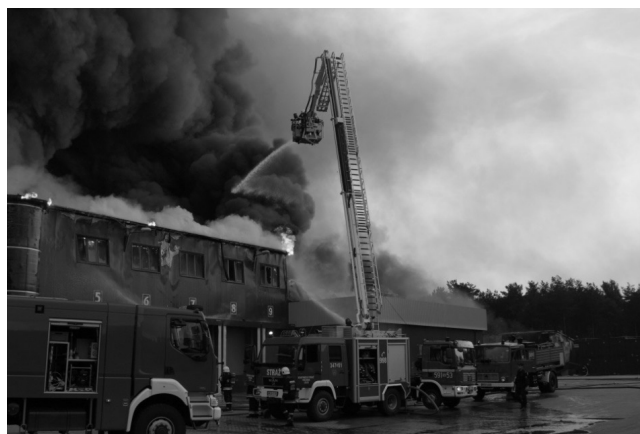
Ryc.13. Działania ratowniczo-gaśnicze [2]

Fig. 13. Fire and rescue activities [2]

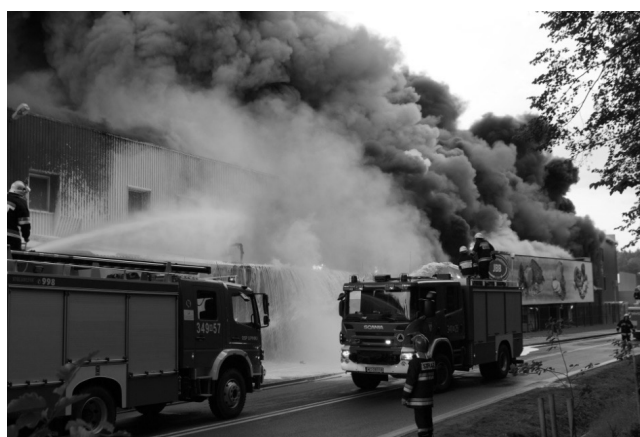
Ryc. 14. Działania ratowniczo-gaśnicze – część administracyjna [2]

Fig. 14. Fire and rescue activities – administrative part [2]
