Historia nawierzchni autostrady A4 na odcinku Wrocław – Strzelce Opolskie¹ Część 3 – Ocena stanu nawierzchni²

Ocena stanu nawierzchni wg Systemu Oceny Stanu Nawierzchni (SOSN) i Diagnostyki Stanu Nawierzchni (DSN)

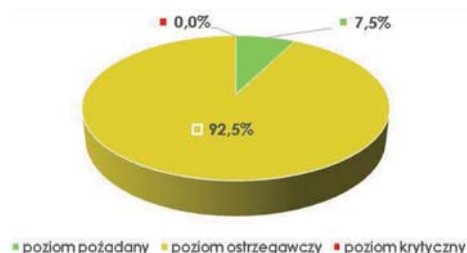
Stan dróg	[%]	[km]
Pożądaný	7,5	1,000
Ostrzegawczy	92,5	12,410
Krytyczny	0,0	0,000

Rys. 1. Graficzne przedstawienie ogólnego stanu nawierzchni południowej jezdni autostrady A4 [km], od km 153+864 do km 167+274 [%]

Wyniki tej oceny zostały wykorzystane do przygotowania przetargu na remont nawierzchni na omawianym odcinku.

Z zestawienia zakresu robót w SIWZ wynika, że na całej szerokości jezdni południowej należało wymienić warstwę wiążącą i ścieralną z wyłączeniem 30 obiektów inżynierskich w ciągu autostrady, na których należało wymienić tylko warstwę ścieralną. Remont nawierzchni tego odcinka jezdni południowej został zrealizowany w terminie, tj. do 30 września 2014 r.

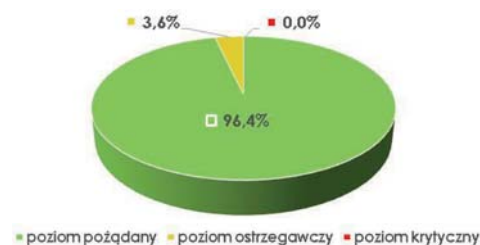
Stan odcinka jezdni	[%]	[km]
Pożądany	96,4	27,035
Ostrzegawczy	3,6	0,000
Krytyczny	0,0	0,000

Rys. 6. Graficzne przedstawienie ogólnego stanu nawierzchni północnej jezdni autostrady A4 od km 193+965 do km 222+000 [%]

Wyniki tej oceny zostały wykorzystane do przygotowania przetargu na remont nawierzchni na tym odcinku.

Z kosztorysu ofertowego zamieszczonego w SIWZ wynika, że na jezdni południowej, poza warstwą ścieralną, należało zabezpieczyć spękania geosiatką na powierzchni 6.000 m² i wymienić warstwę wiążącą na 10% powierzchni nawierzchni.

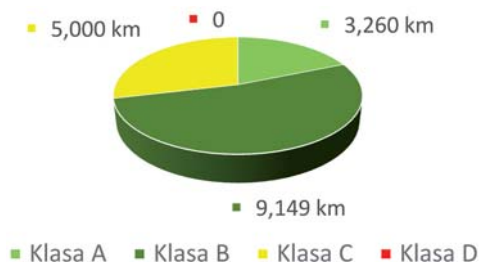
Rys. 10. Graficzne przedstawienie klas pozostałej trwałości nawierzchni [km]

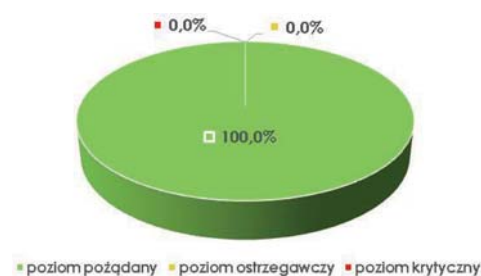
Stan dróg	[%]	[km]
Pożądany	100,0	5,000
Ostrzegawczy	0,0	0,000
Krytyczny	0,0	0,000

Rys. 13. Graficzne przedstawienie ogólnej oceny stanu nawierzchni południowej jezdni autostrady A4 od km 274+149 do km 279+149 [%]
